## REPORTE FOTOGRÁFICO - Sistema de Seguridad Física Interior

Nombre de la Estacion: PAMPA LIBRE FITEL 2019  
Nombre de Localidad: CHANCAY  
Fecha: 22/06/2026 - 22/06/2026  
Direccion: CP PAMPA LIBRE  
ID site: LI5103  
CRQ: CRQ00000087839

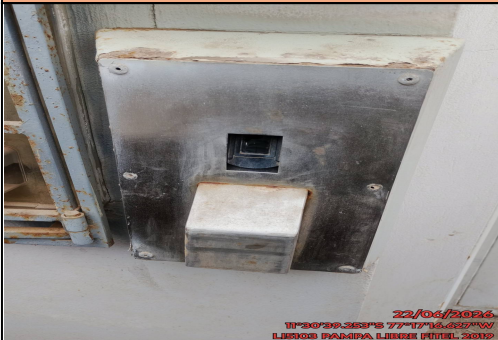
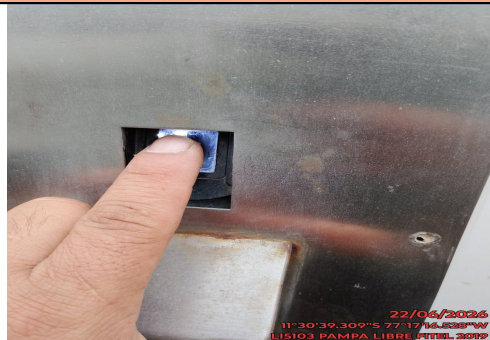
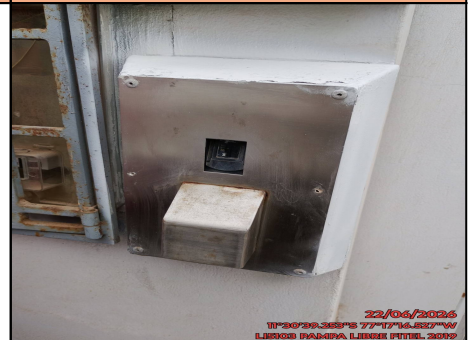
### REVISIÓN DEL BUEN FUNCIONAMIENTO DE LA LECTORA

| CHECKLIST - SISTEMA DE SEGURIDAD | | |
|---|---|---|
| Lector de Huella | OK | Verificar el buen funcionamiento de la lectora |

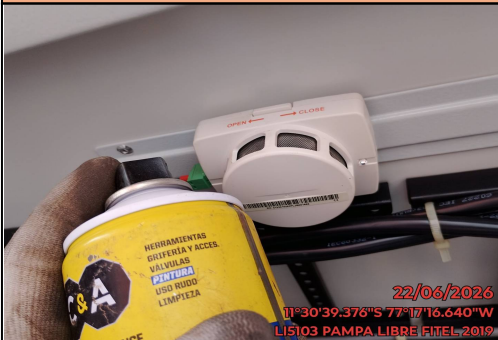
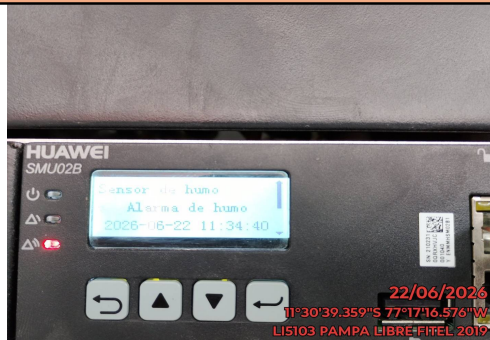
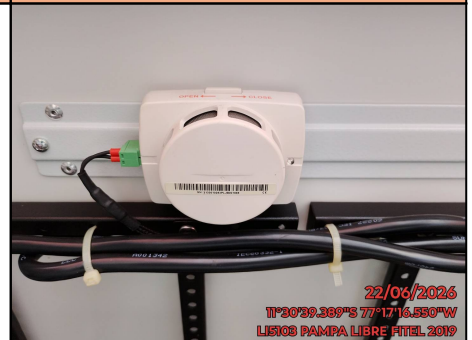
### REVISIÓN DEL FUNCIONAMIENTO DEL SENSOR DE HUMO

| CHECKLIST - SISTEMA DE SEGURIDAD | | |
|---|---|---|
| Sensor de Humo | OK | Revisión estado del sensor de Humo |
| Sensor de Humo | NO | Verificar activación de la sirena y alarma generada en NOC |

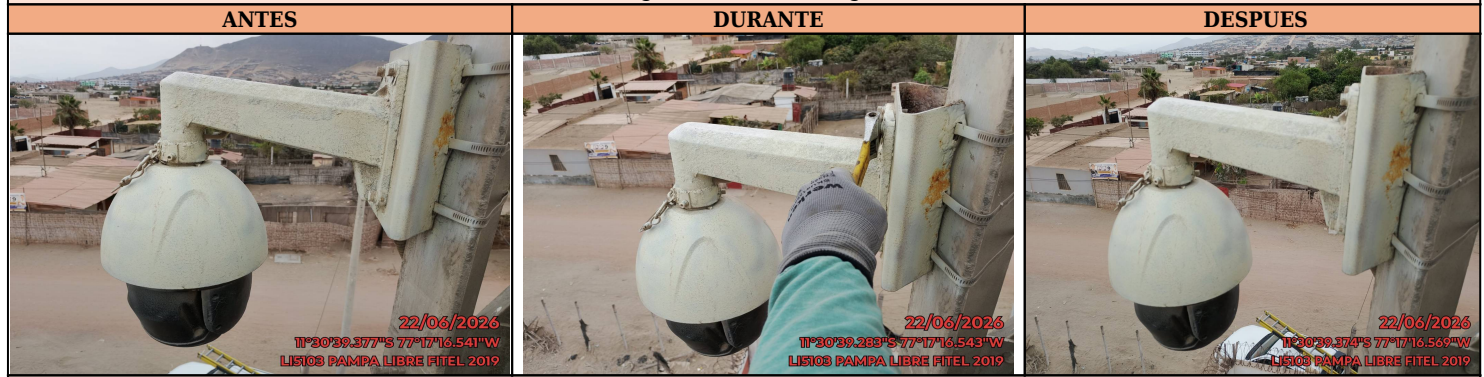
## REVISIÓN DE SUJECIÓN Y ANCLAJES DE CÁMARA

| CHECKLIST - SISTEMA DE SEGURIDAD | | |
|---|---|---|
| Cámara | OK | Revisión de sujeción y anclajes de la Cámara |

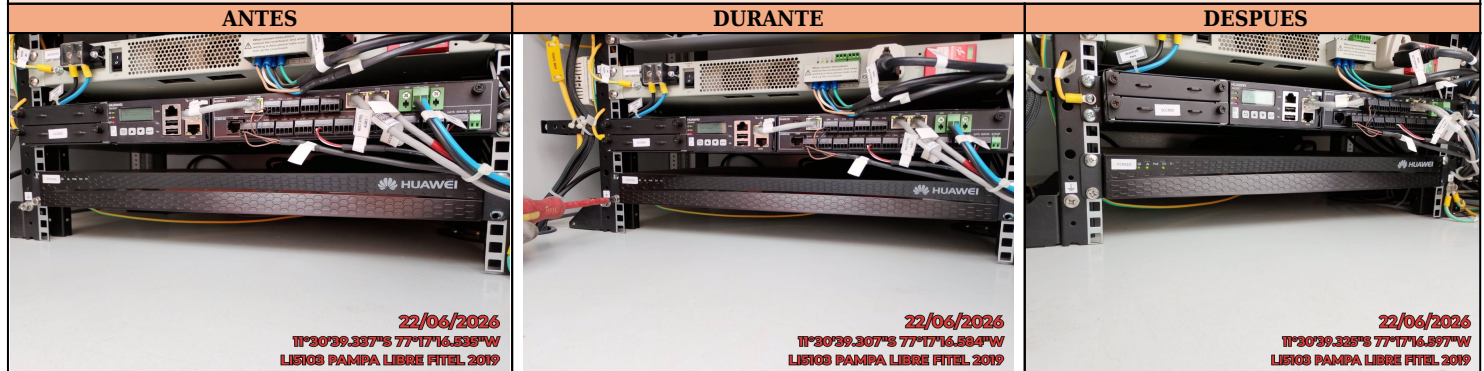
## REVISIÓN DEL EQUIPO DE GRABACIÓN (VCN510 - 8P)

| CHECKLIST - SISTEMA DE SEGURIDAD | | |
|---|---|---|
| Grabador de Video | OK | Verificar grabación local desde el NOC |
