## REPORTE FOTOGRÁFICO - SUPERVISION

**Nombre de la Estacion:** SAN LORENZO DE PUTINZA  
**Nombre de Localidad:** PUTINZA  
**Fecha:** 22/06/2026 - 22/06/2026  
**Direccion:** CP SAN LORENZO DE PUTINZA  
**ID site:** LI5639  
**CRQ:** CRQ000000088902

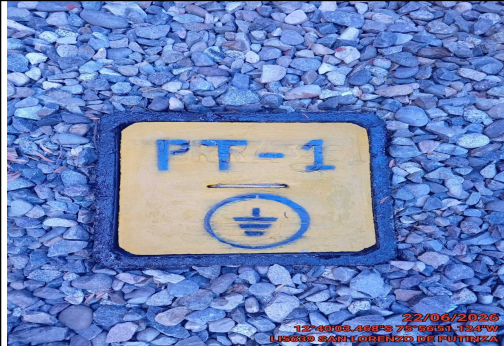
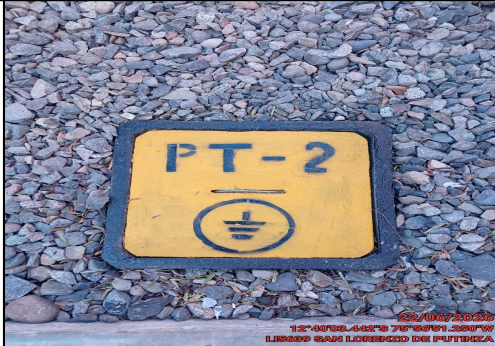
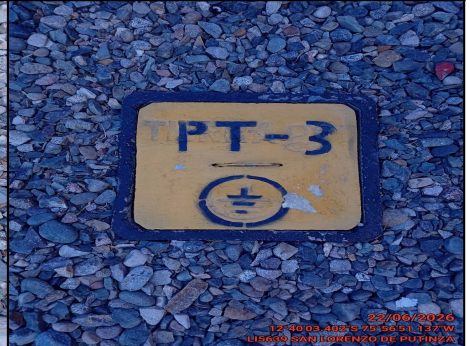
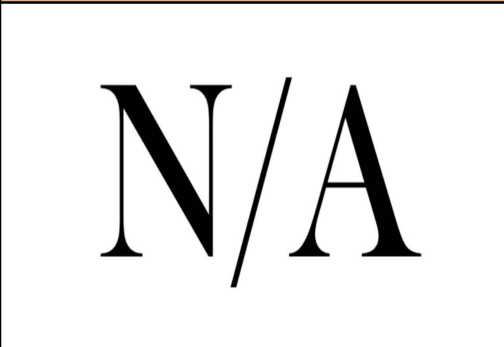
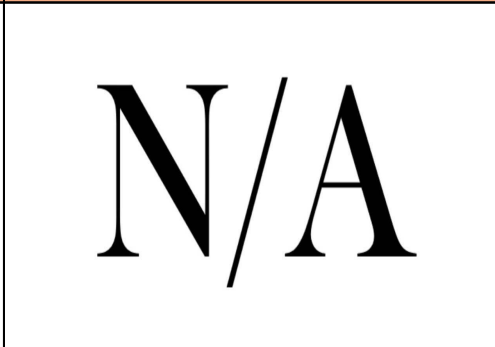
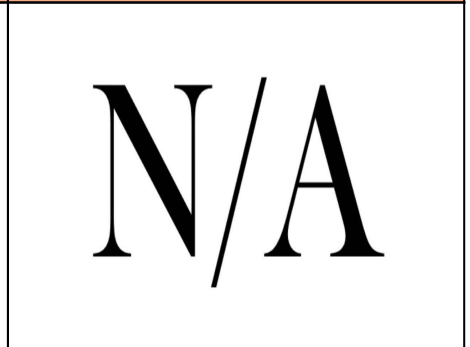
### TAPAS STAP: PINTADO DE TAPAS SEGUN PLANO SPAT

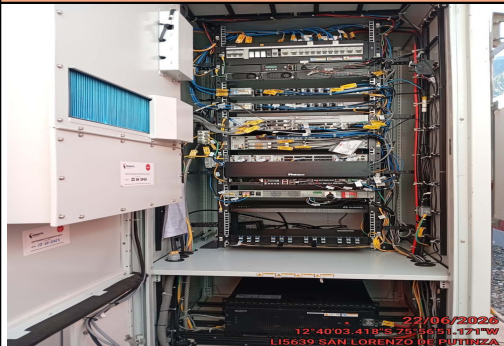
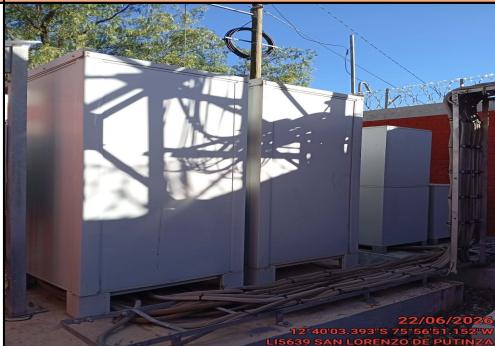
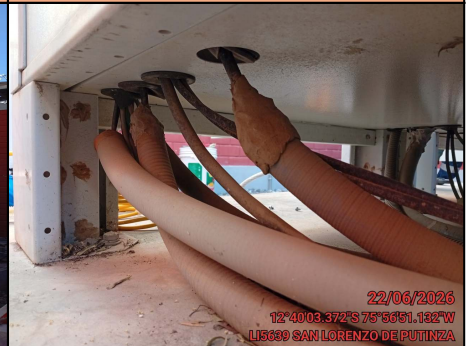
### LIMPIEZA GABINETE: LIMPIEZA DENTRO, PARTE POSTERIOR, PARTE BAJA Y ENTRE LOS GABINETES

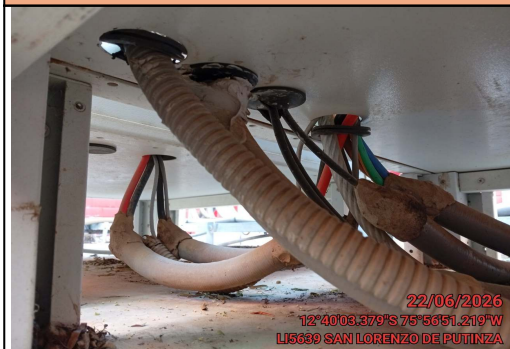
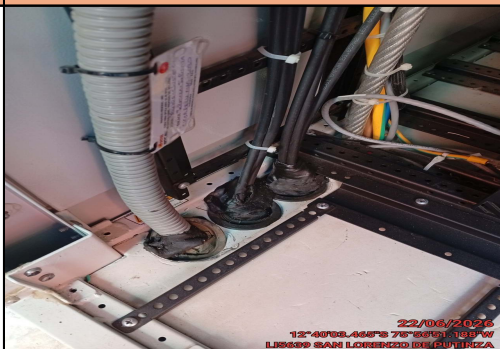
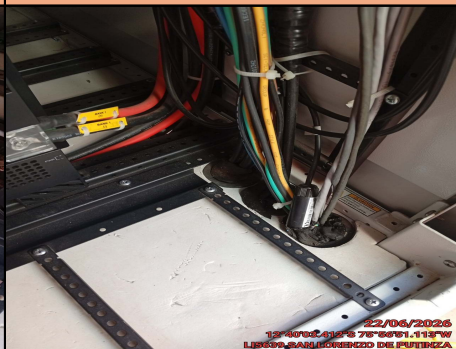
# SELLADO: SELLADO DE EQUIPOS Y DUCTOS POR DONDE INGRESAN LOS CABLES AL GABINETE (CON SIKAFLEX)

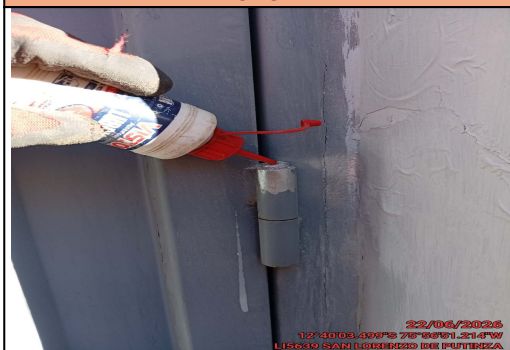
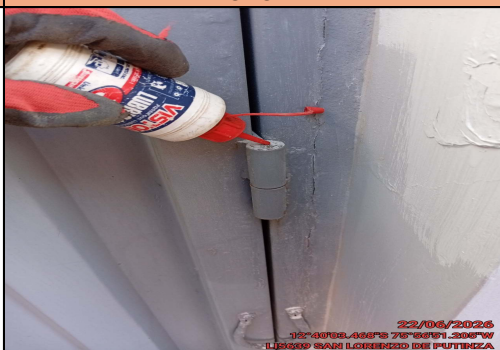
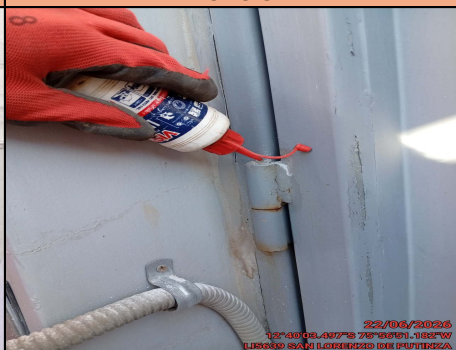
## ACEITADO: ACEITADO DE PUERTAS Y CANDADOS

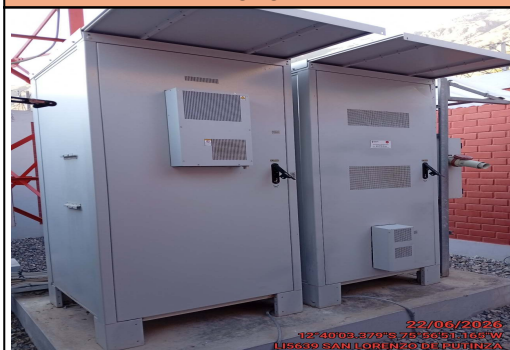
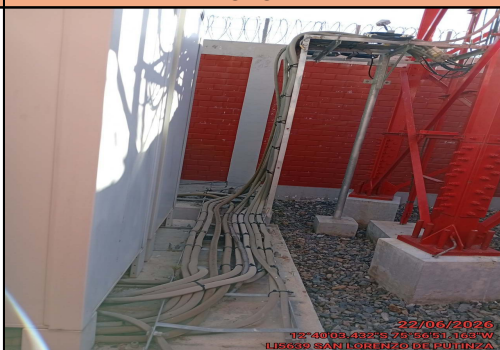
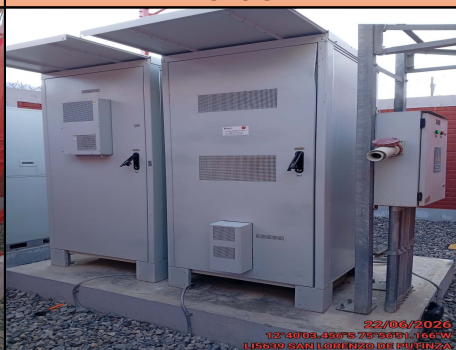
## LIMPIEZA INTERIOR: LIMPIEZA INTERIOR DEL SITE / DESMALEZADO

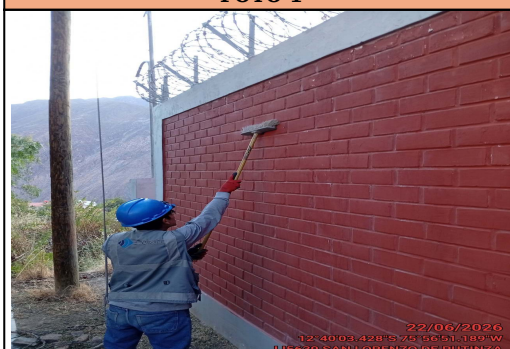
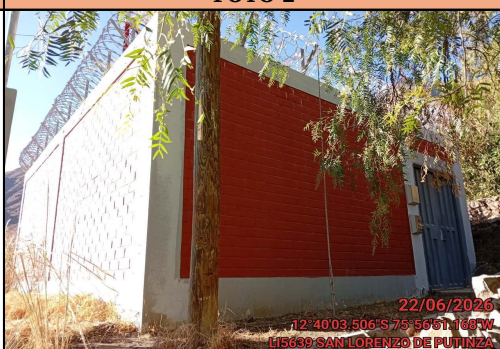
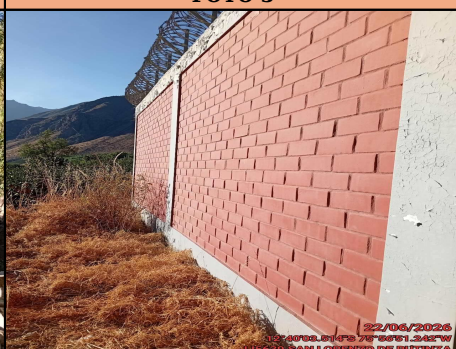
## LIMPIEZA EXTERIOR: LIMPIEZA EXTERIOR DEL SITE / DESMALEZADO

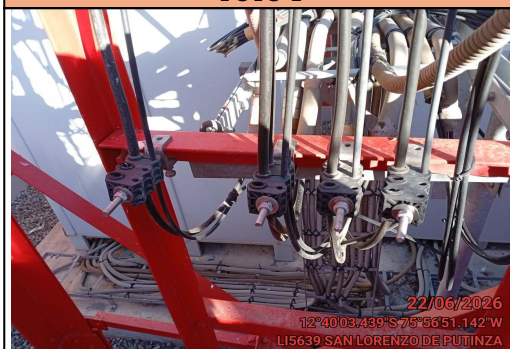
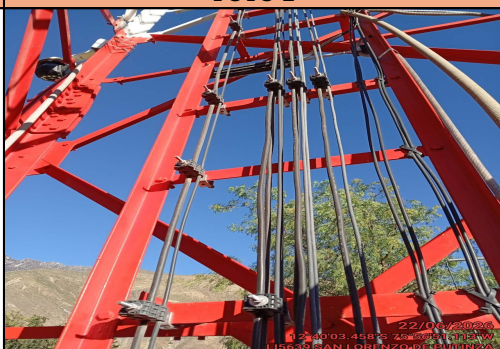
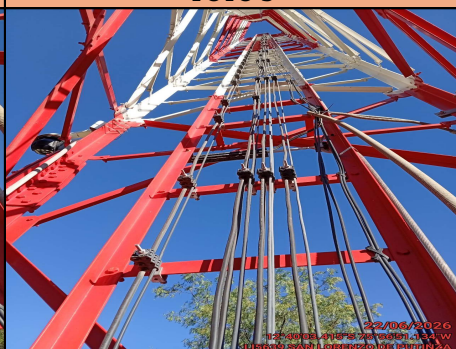
## CLAMPS: REVISION DE CLAMPS EN CABLES IF, FO Y ENERGIZADO DE RRU's

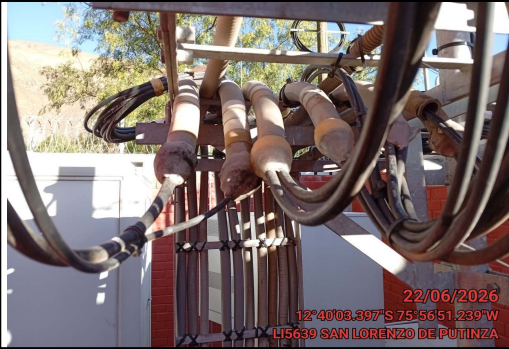
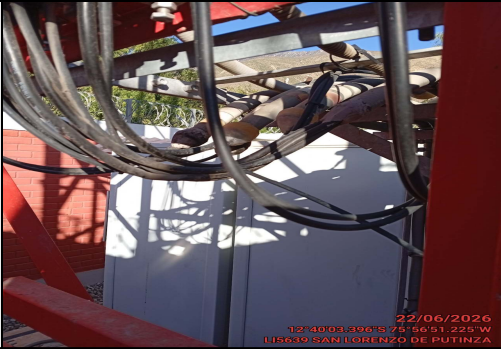
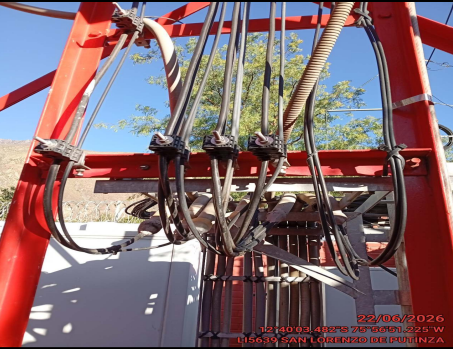
GROUNDING KIT: REVISION DE ATERRAMIENTO DE CABLES IF, FO Y ENERGIZADO DE RRUs

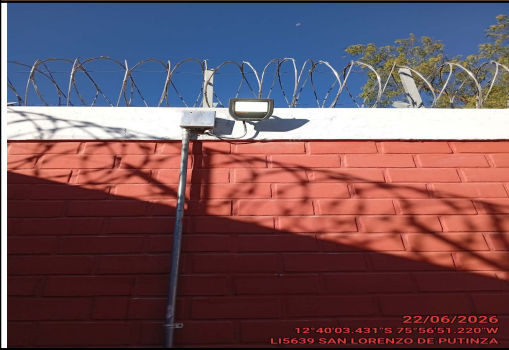
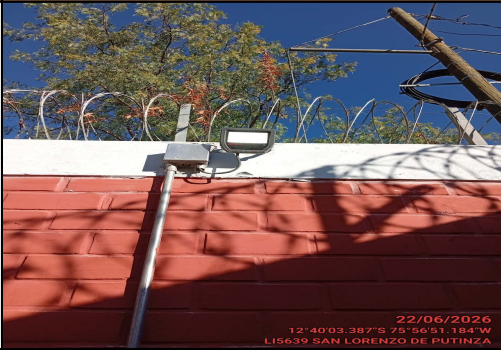
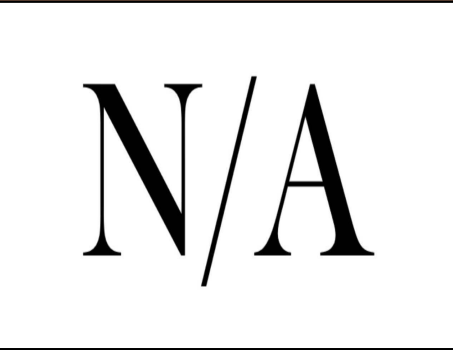
REVISION DEL ESTADO DE LUMINARIA DE EMERGENCIA (LUMINARIA ENCENDIDA Y APAGADA)

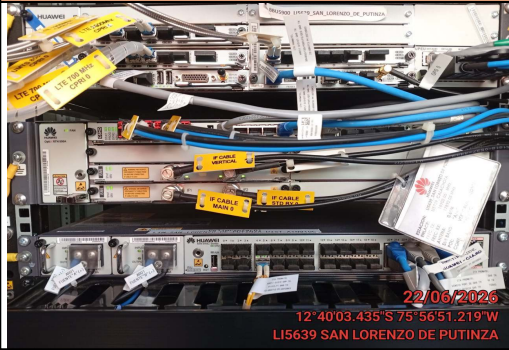
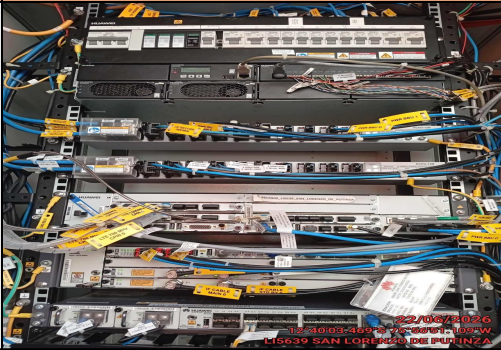
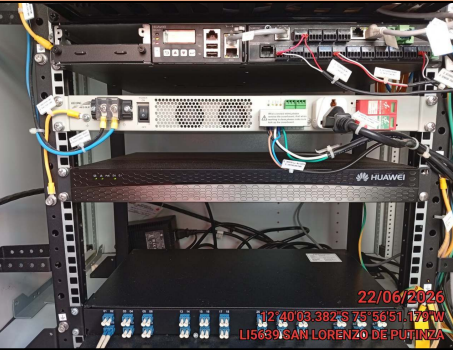
ETIQUETADO DE DATOS, POWER, TIERRA DE IDU Y TIERRA DE BBU CORRECTAMENTE ETIQUETADOS

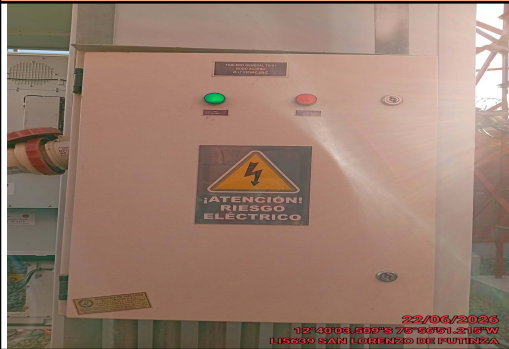
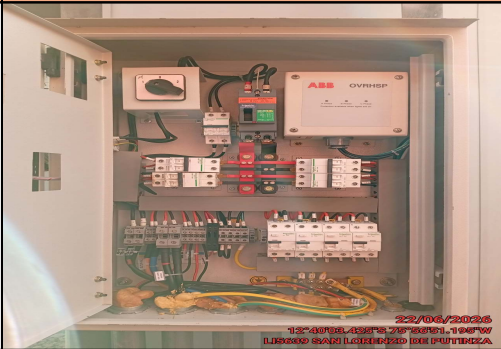
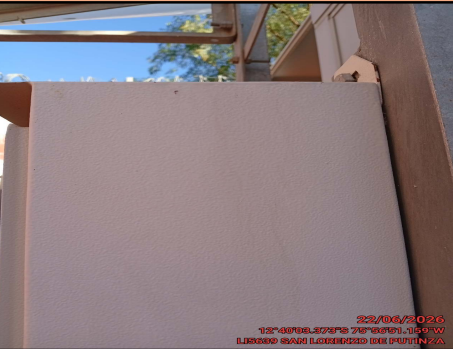
TABLERO PRONATEL: REVISION DEL ESTADO FISICO DE TABLERO (CORROSION / OXIDO)

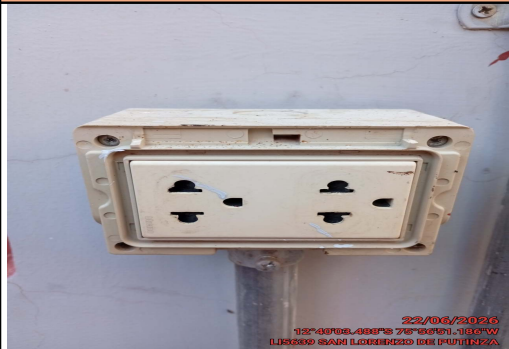
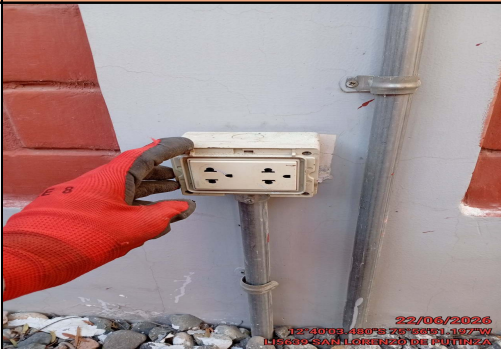
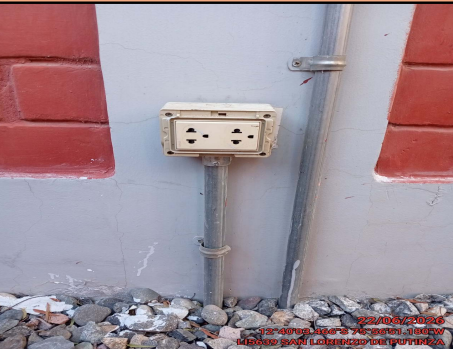
TOMACORRIENTES: REVISION DEL ESTADO FISICO DE TOMACORRIENTES

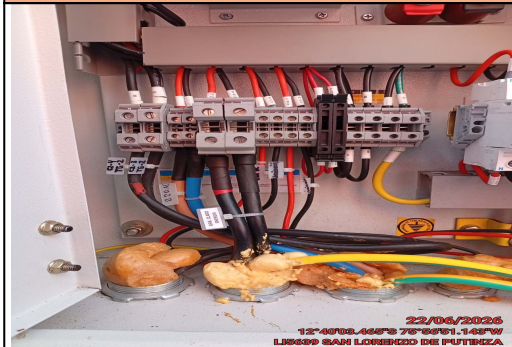
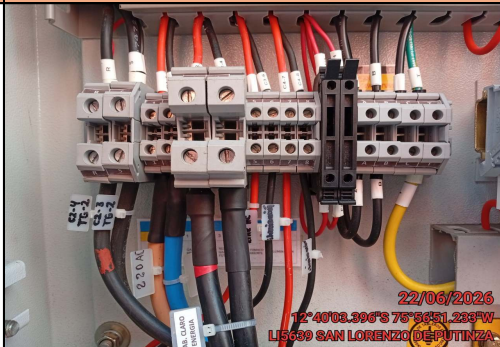
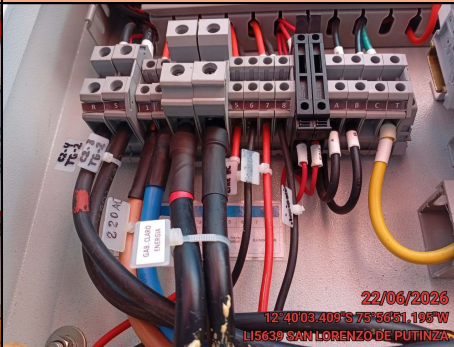
# BORNERAS: DETECCION DE TERMINALES DE CABLES EN TABLERO GENERAL SIN BORNERA

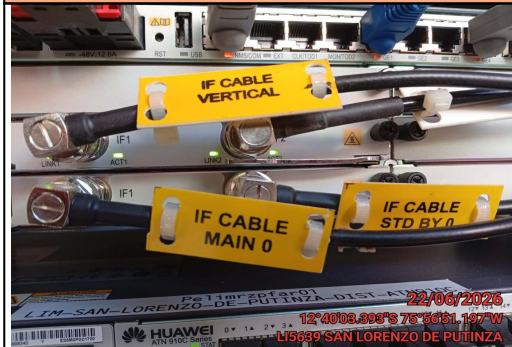
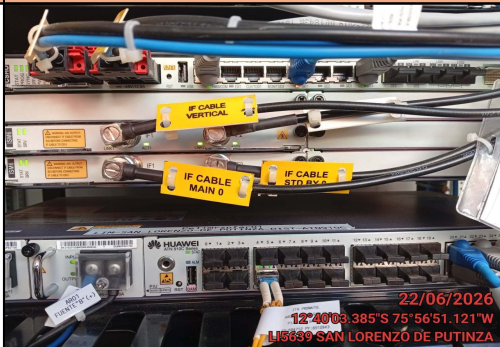
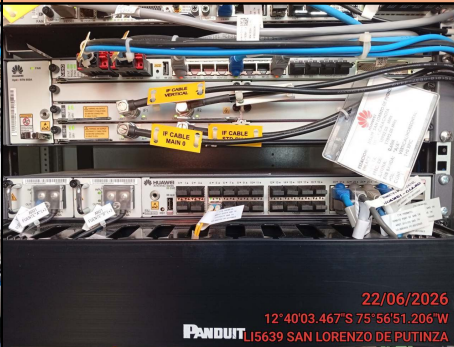
# CONECTORES: DETECCION DE CONECTORES FI EN IDU SIN PROTECCION DE MANGA TERMOCONTRAIBLE
