# REPORTE FOTOGRÁFICO - Sistema Rectificador, Cargador y Banco de Baterías

**Nombre de la Estación:** LARAOS  
**Nombre de Localidad:** LARAOS  
**Fecha:** 23/06/2026 - 23/06/2026  
**Dirección:** MZ L LT 4 YAUYOS  
**ID site:** LI1194  
**CRQ:** CRQ000000088903

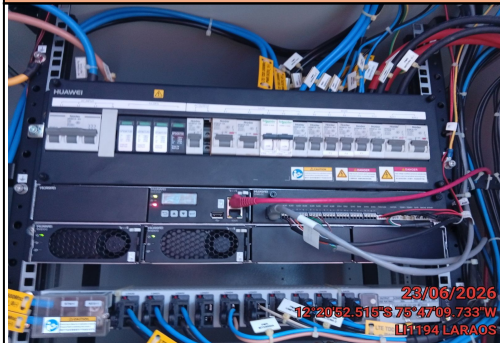
### ANTES

## VERIFICACIÓN DE PARÁMETRO DE OPERACIÓN : VOLTAJE(V)

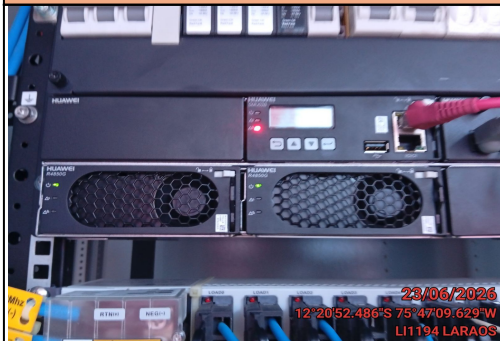
### ANTES

## LIMPIEZA TÉCNICA DE COMPONENTES

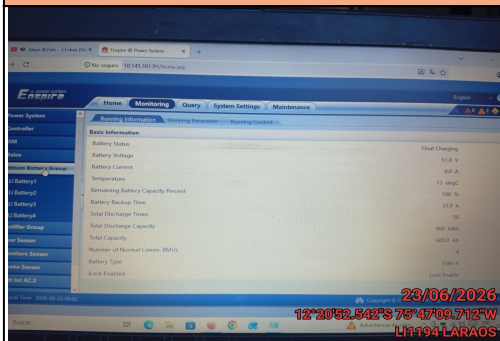
### ANTES

## PRUEBA DE ALARMAS DE BATERIAS
