## REPORTE FOTOGRÁFICO - Observaciones Internas

Nombre de la Estacion: LARAOS  
Nombre de Localidad: LARAOS  
Fecha: 23/06/2026 - 23/06/2026  
Direccion: MZ L LT 4 YAUYOS  
ID site: LI1194  
CRQ: CRQ000000088903

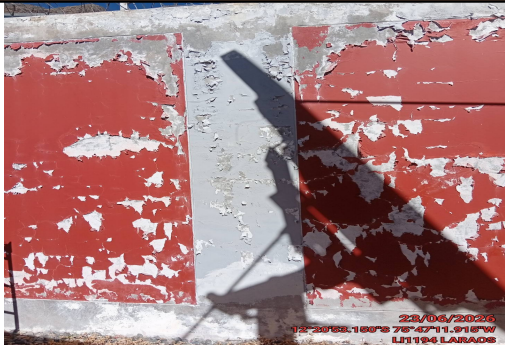
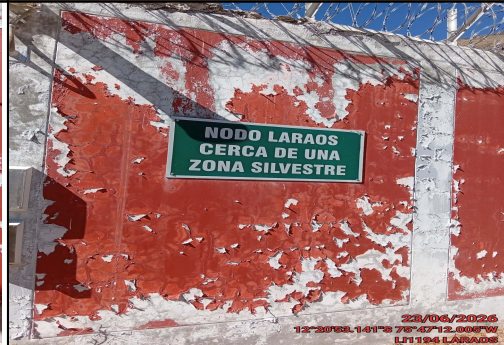
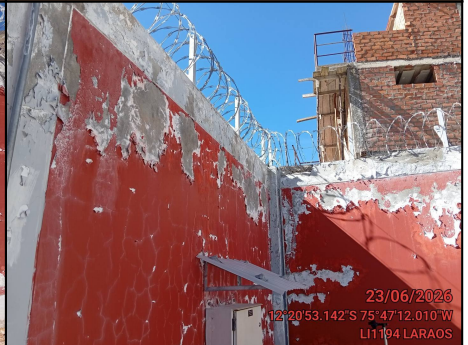
| PAREDES Y COLUMNAS CON FISURAS | | CRITICIDAD | BAJA |
|---|---|---|---|
| PAREDES Y COLUMNAS CON PROBLEMAS DE PINTURA | | CRITICIDAD | ALTA |

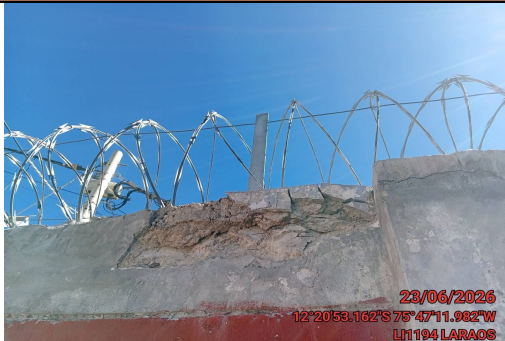
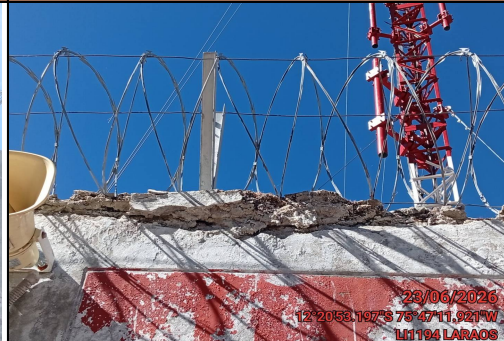
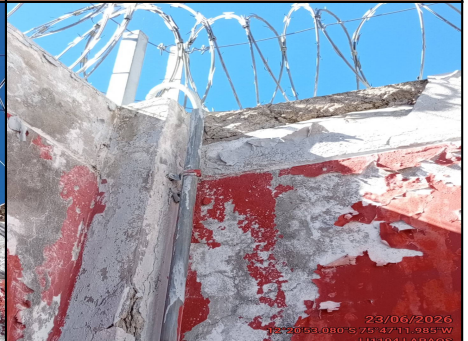
| PAREDES Y COLUMNAS CON FISURAS | | CRITICIDAD | BAJA |
|---|---|---|---|
| CORCERTINA OXIDADA | | CRITICIDAD | BAJA |
