# REPORTE FOTOGRÁFICO - Sistema de Obras Civiles / Seguridad Exterior

Nombre de la Estacion: HUANCHAC  
Nombre de Localidad: SAN LORENZO DE QUINTI  
Fecha: 23/06/2026 - 23/06/2026  
Direccion: CP HUANCHAC  
ID site: LI5213  
CRQ: CRQ000000087955

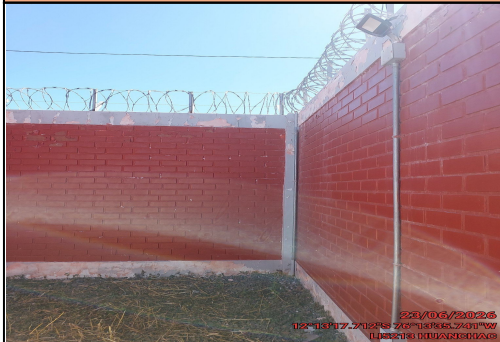
### ANTES

## REVISION DEL ESTADO DE COLUMNAS Y VIGAS

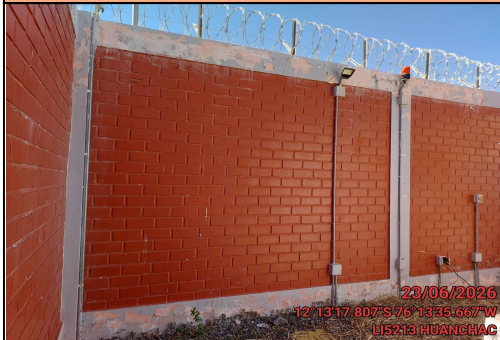
### ANTES

## REVISION DEL ESTADO DEL CERCO PERIMETRICO

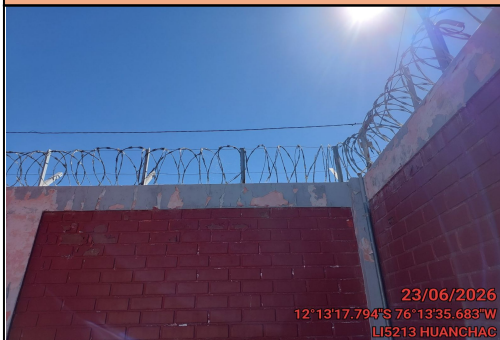
### ANTES

## REVISION DEL ESTADO DE LA CONCERTINA
