# REPORTE FOTOGRÁFICO - Sistema de Obras Civiles / Seguridad Exterior

Nombre de la Estacion: LARAOS  
Nombre de Localidad: LARAOS  
Fecha: 23/06/2026 - 23/06/2026  
Direccion: MZ L LT 4 YAUYOS  
ID site: LI1194  
CRQ: CRQ000000088903

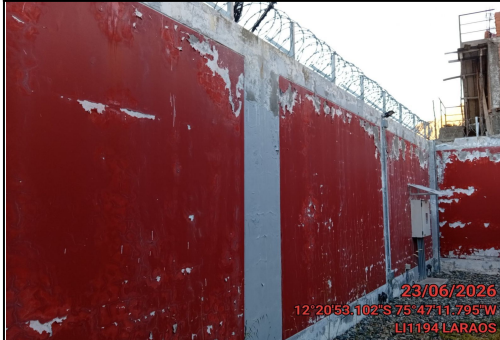
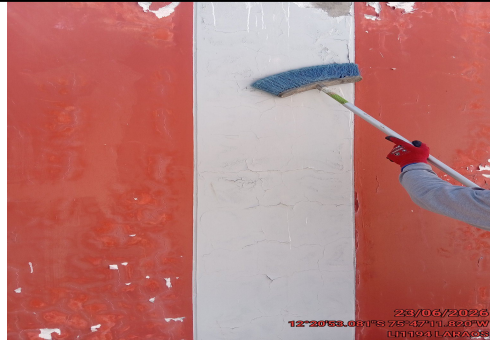
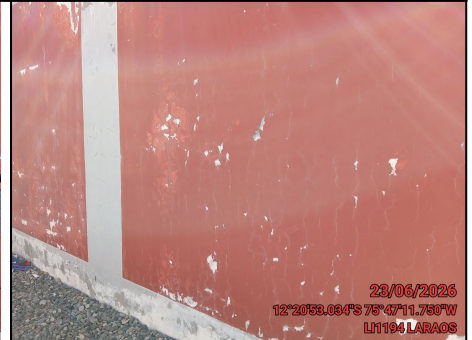
## REVISION DEL ESTADO DE COLUMNAS Y VIGAS

| CHECKLIST - OBRA CIVIL | | |
|---|---|---|
| Estructura | OK | Verificar el estado de la estructura en general |

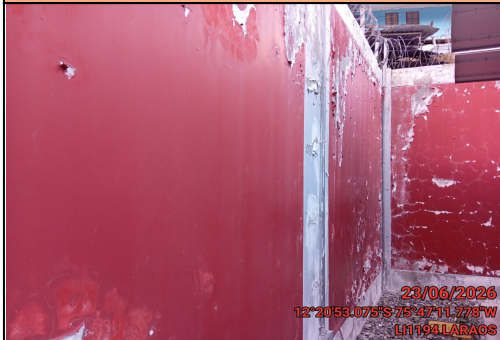
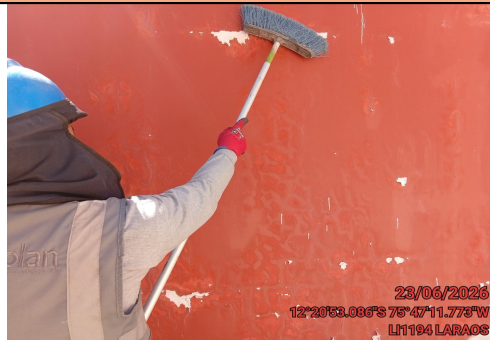
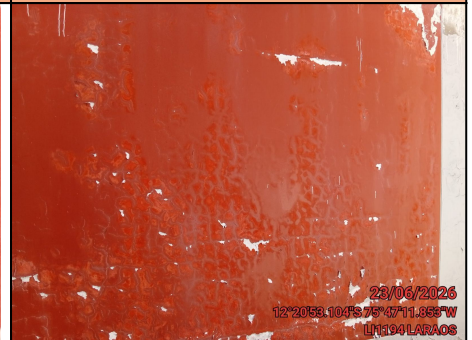
## REVISION DEL ESTADO DEL CERCO PERIMETRICO

| CHECKLIST - OBRA CIVIL | | |
|---|---|---|
| Estado de Puertas y paredes | OK | Verificar el estado de puertas, paredes y cerraduras |

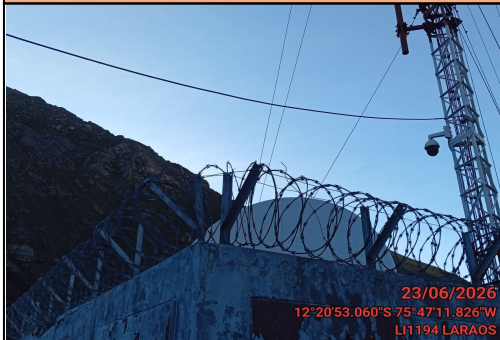
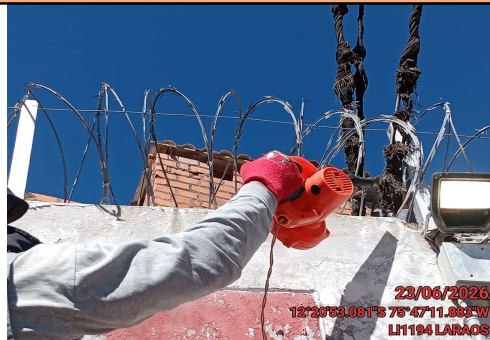
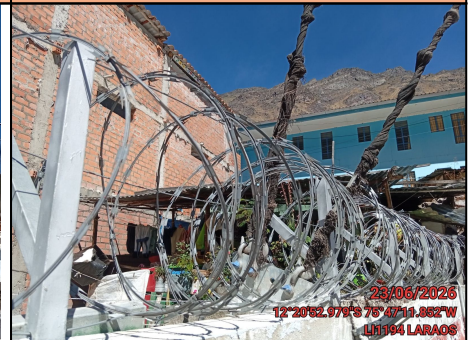
## REVISION DEL ESTADO DE LA CONCERTINA

| CHECKLIST - OBRA CIVIL | | |
|---|---|---|
| Concertina | OK | Verificar el estado de la concertina |
