## REPORTE FOTOGRÁFICO - SUPERVISION

Nombre de la Estacion: LARAOS  
Nombre de Localidad: LARAOS  
Fecha: 23/06/2026 - 23/06/2026  
Direccion: MZ L LT 4 YAUYOS  
ID site: LI1194  
CRQ: CRQ000000088903

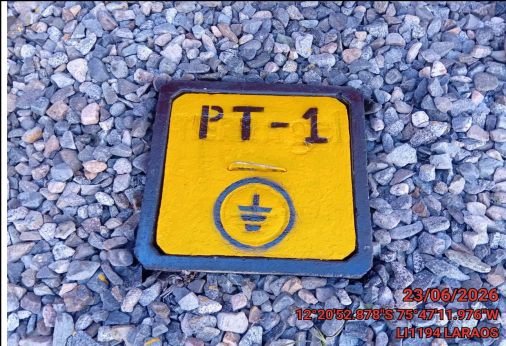
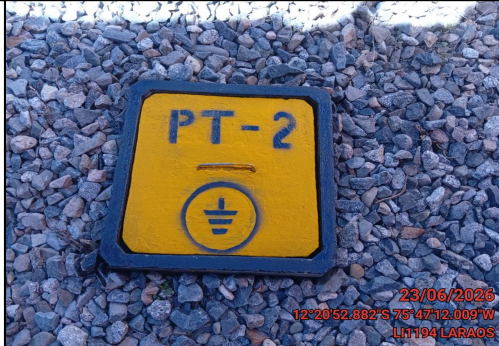
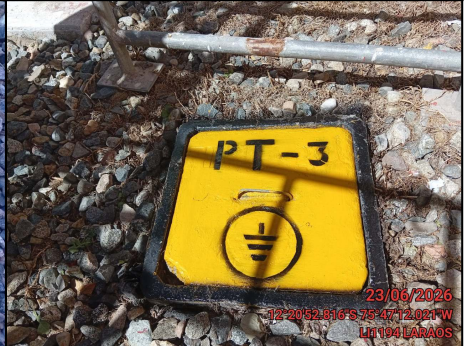
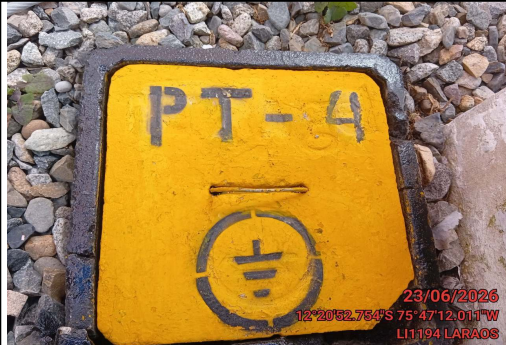
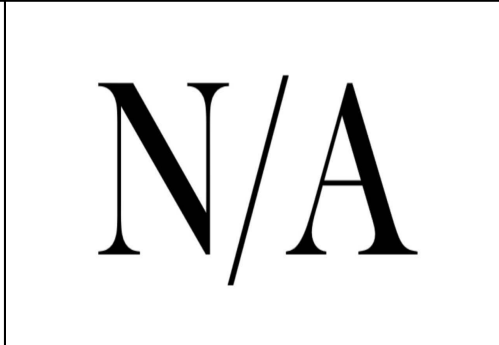
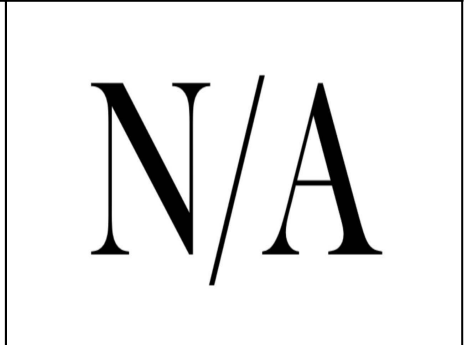
### TAPAS STAP: PINTADO DE TAPAS SEGUN PLANO SPAT

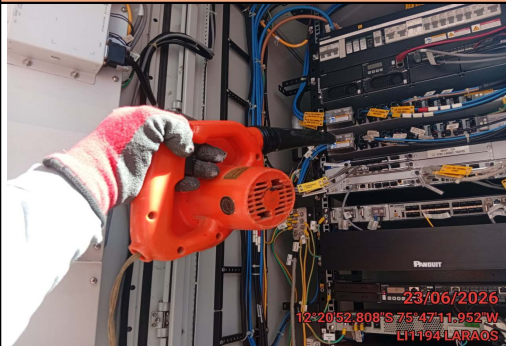
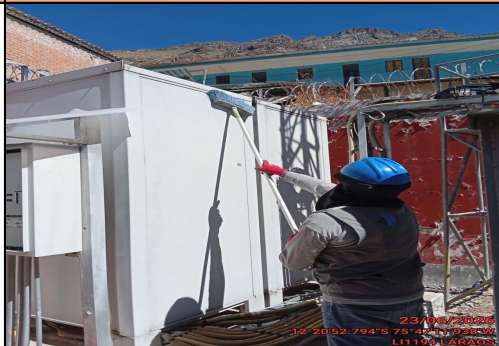
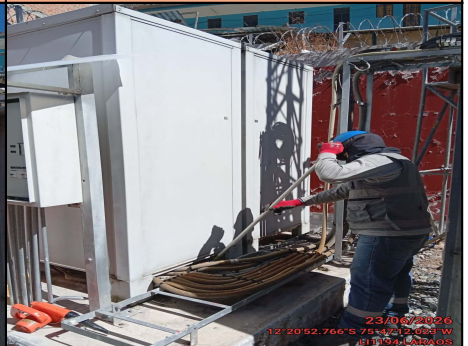
### LIMPIEZA GABINETE: LIMPIEZA DENTRO, PARTE POSTERIOR, PARTE BAJA Y ENTRE LOS GABINETES

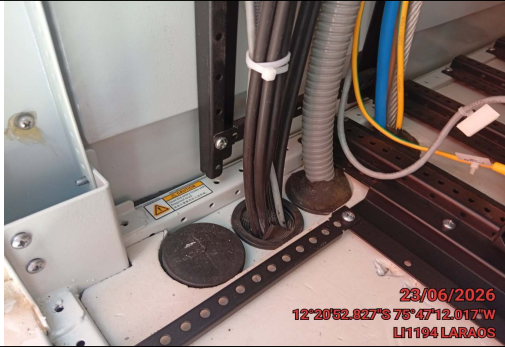
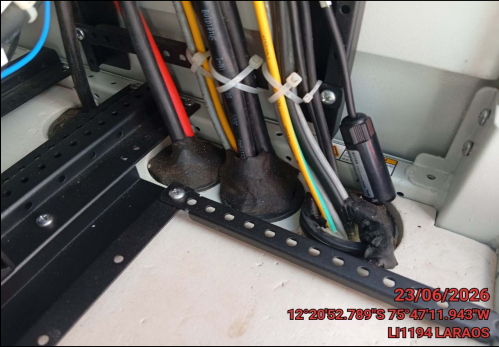
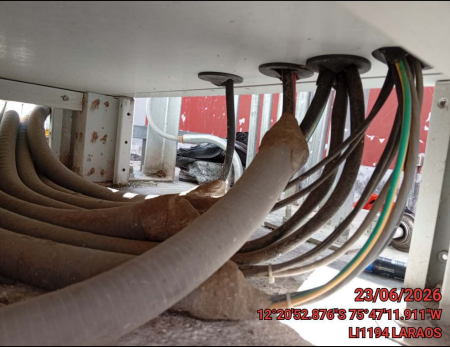
| SELLADO: SELLADO DE EQUIPOS Y DUCTOS POR DONDE INGRESAN LOS CABLES AL GABINETE (CON SIKAFLEX) | | |

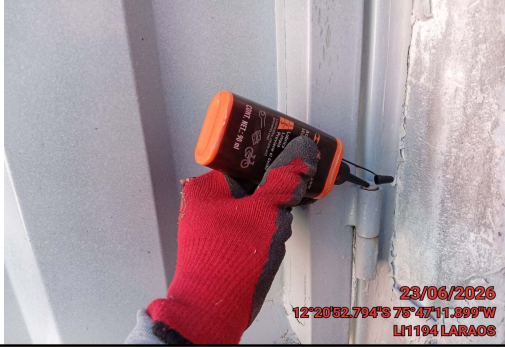
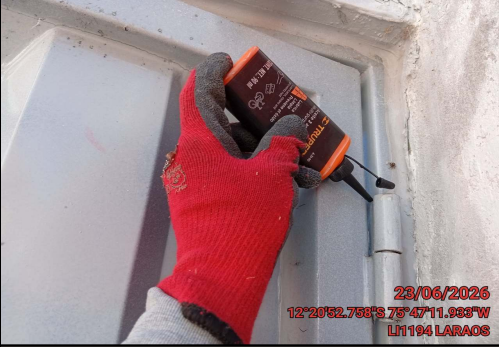
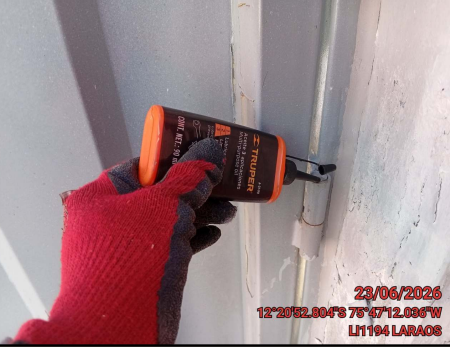
| SELLADO: SELLADO DE EQUIPOS Y DUCTOS POR DONDE INGRESAN LOS CABLES AL GABINETE (CON SIKAFLEX) | | |
|---|---|---|
| ACEITADO: ACEITADO DE PUERTAS Y CANDADOS | | |

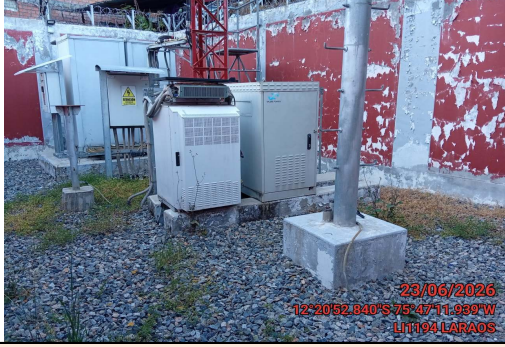
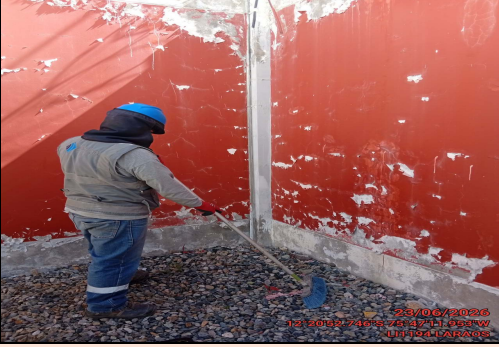
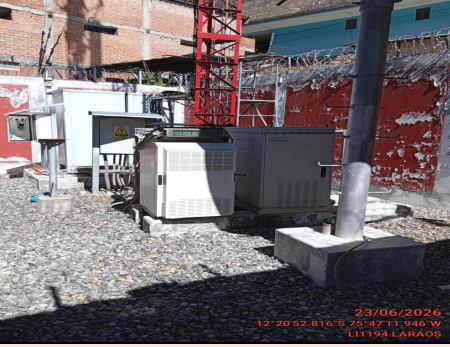
| SELLADO: SELLADO DE EQUIPOS Y DUCTOS POR DONDE INGRESAN LOS CABLES AL GABINETE (CON SIKAFLEX) | | |
|---|---|---|
| LIMPIEZA INTERIOR: LIMPIEZA INTERIOR DEL SITE / DESMALEZADO | | |

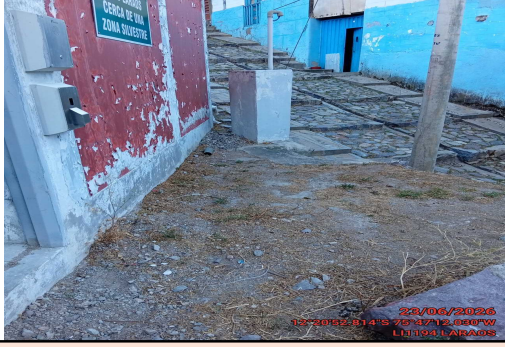
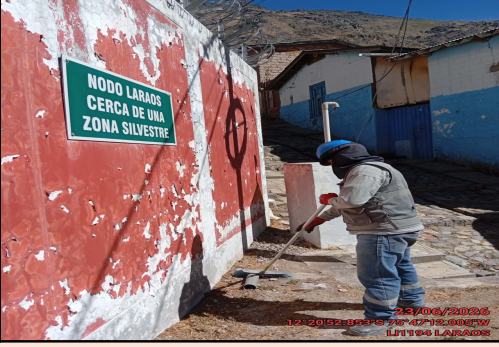
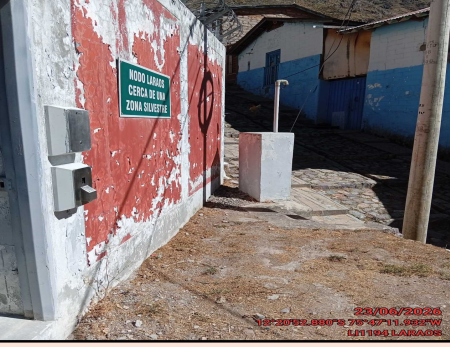
| SELLADO: SELLADO DE EQUIPOS Y DUCTOS POR DONDE INGRESAN LOS CABLES AL GABINETE (CON SIKAFLEX) | | |
|---|---|---|
| LIMPIEZA EXTERIOR: LIMPIEZA EXTERIOR DEL SITE / DESMALEZADO | | |

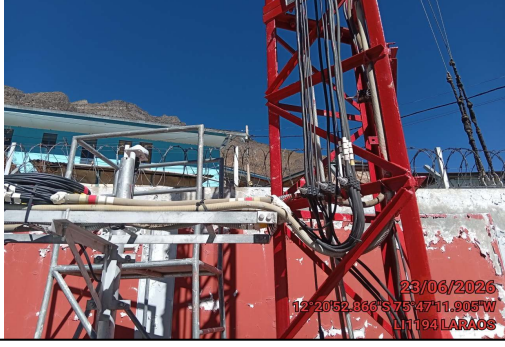
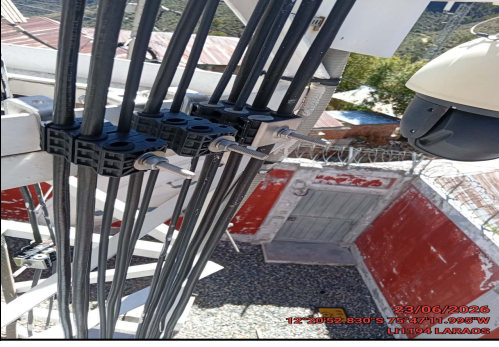
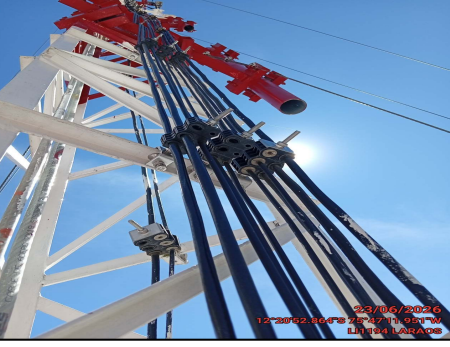
| SELLADO: SELLADO DE EQUIPOS Y DUCTOS POR DONDE INGRESAN LOS CABLES AL GABINETE (CON SIKAFLEX) | | |
|---|---|---|
| CLAMPS: REVISION DE CLAMPS EN CABLES IF, FO Y ENERGIZADO DE RRU's | | |

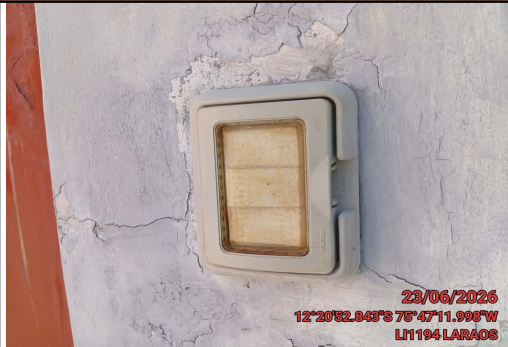
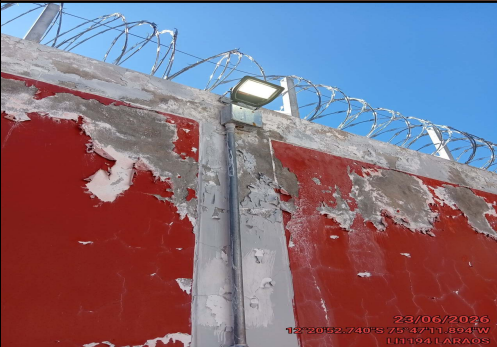
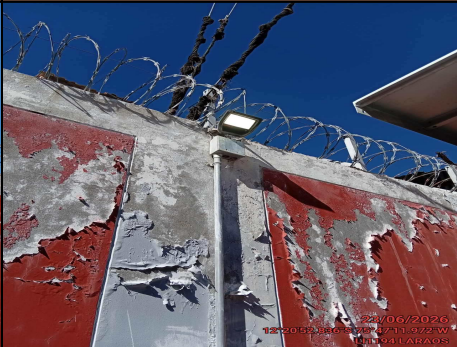
REVISION DEL ESTADO DE LUMINARIA DE EMERGENCIA (LUMINARIA ENCENDIDA Y APAGADA)

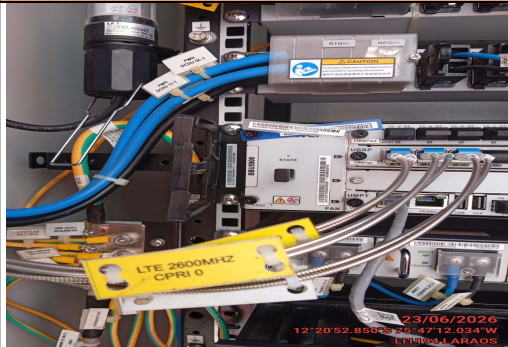
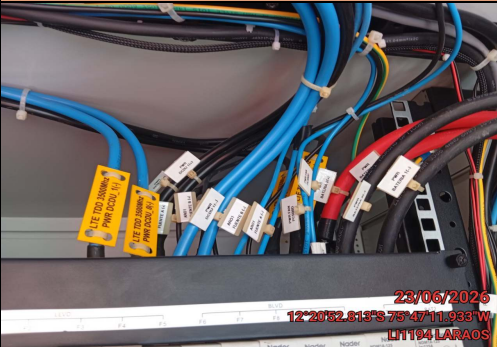
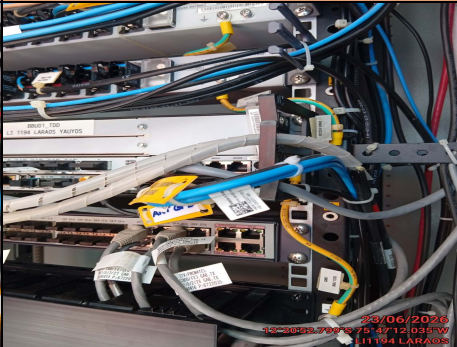
ETIQUETADO DE DATOS, POWER, TIERRA DE IDU Y TIERRA DE BBU CORRECTAMENTE ETIQUETADOS

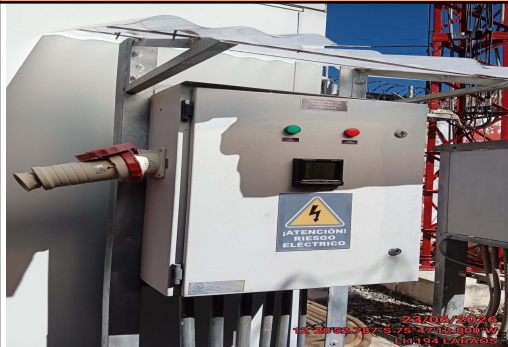
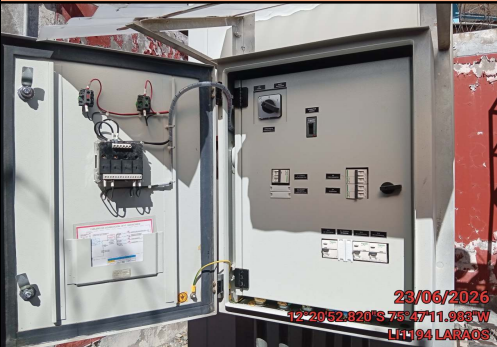
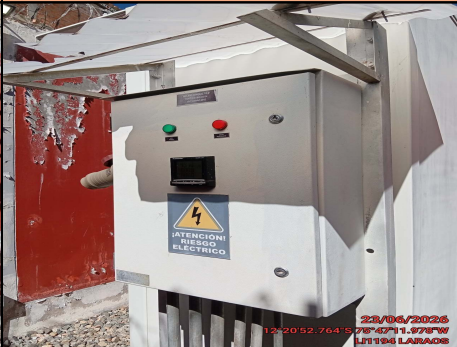
TABLERO PRONATEL: REVISION DEL ESTADO FISICO DE TABLERO (CORROSION / OXIDO)

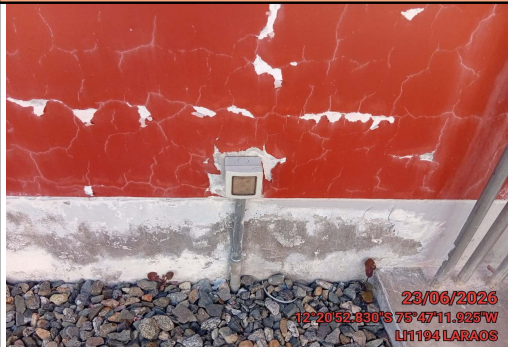
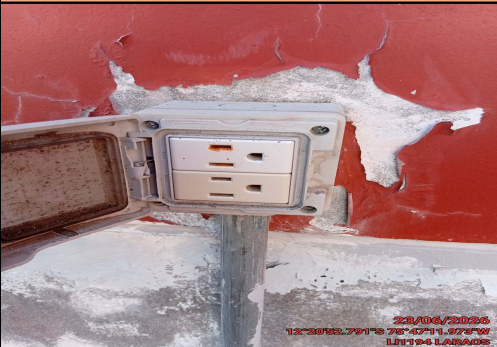
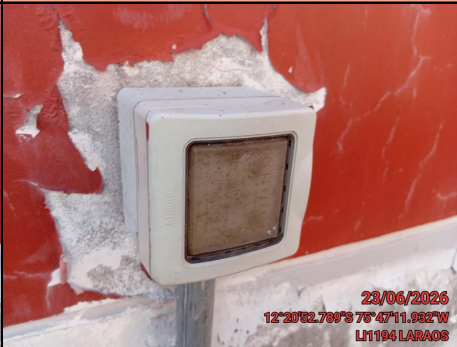
TOMACORRIENTES: REVISION DEL ESTADO FISICO DE TOMACORRIENTES
