## REPORTE FOTOGRÁFICO - Sistema de Climatización A/A

**Nombre de la Estación:** DIECISIETE DE ENERO  
**Nombre de Localidad:** SAYAN  
**Fecha:** 23/06/2026 - 23/06/2026  
**Dirección:** CENTRO POBLADO DIECISIETE DE ENERO  
**ID site:** LI5394  
**CRQ:** CRQ000000000000

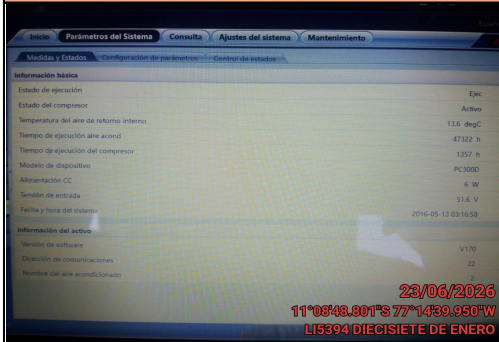
#### ANTES

### VERIFICACION DE PARAMETROS DE OPERACION: TEMPERATURA [°C]

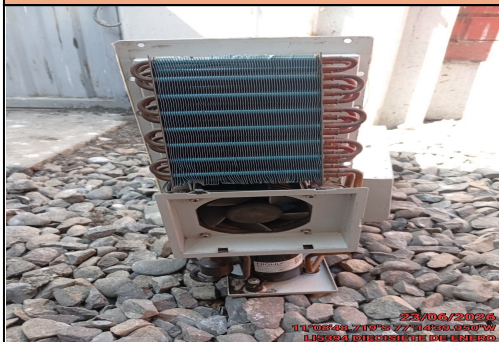
#### ANTES

### LIMPIEZA DE MOTOR DEL CONDENSADOR

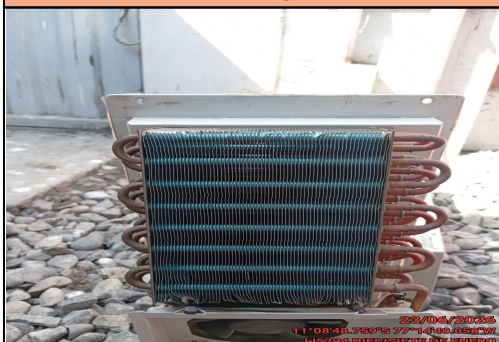
#### ANTES

### LIMPIEZA DE SERPENTIN DEL CONDENSADOR
