# REPORTE FOTOGRÁFICO - Localidad del Acta de Conformidad

Nombre de la Estacion: ANDAHUASI  
Nombre de Localidad: SAYAN  
Fecha: 23/06/2026 - 23/06/2026  
Direccion: Centro Poblado ANDAHUASI (COOPERATIVA)  
ID site: 1508110051  
CRQ: CRQ000000000000

| FORMATO DE MANTENIMIENTO PREVENTIVO PROGRAMADO | |

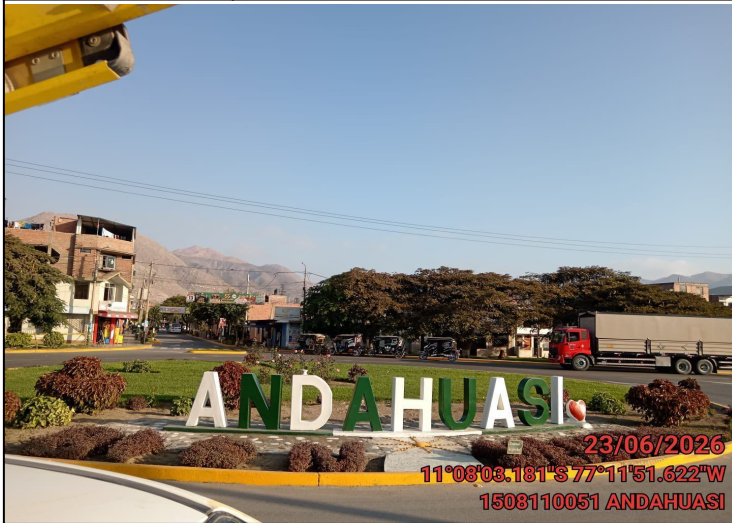
FOTO 2

Referencia Local (Municipalidad, Otro)

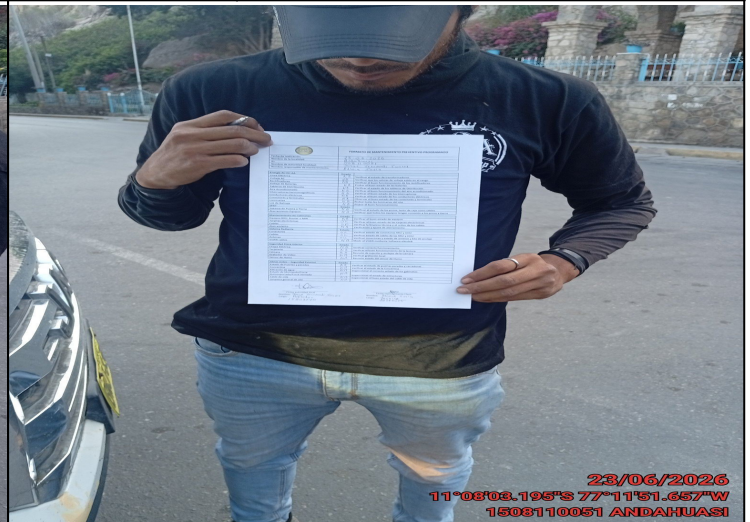
FOTO 5

Foto del Acta firmada
