## REPORTE FOTOGRÁFICO - SUPERVISION

**Nombre de la Estacion:** HUAYAN  
**Nombre de Localidad:** HUARAL  
**Fecha:** 23/06/2026 - 23/06/2026  
**Dirección:** PARCELA B-28 UC 10744 SAN PEDRO  
**ID site:** LI4112  
**CRQ:** CRQ000000087846

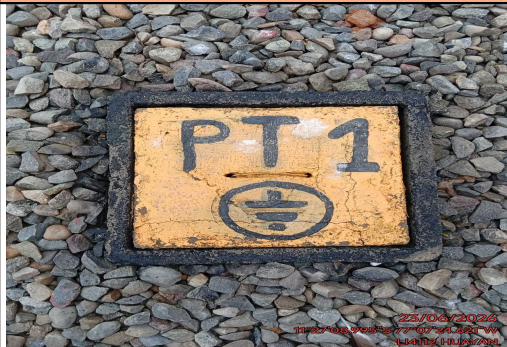
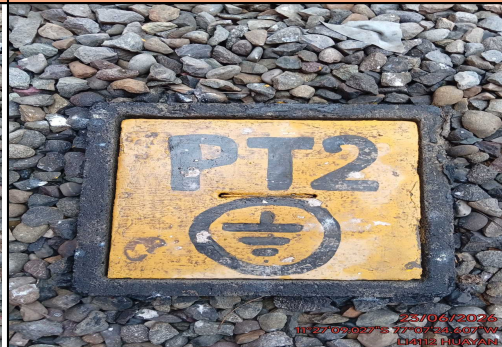
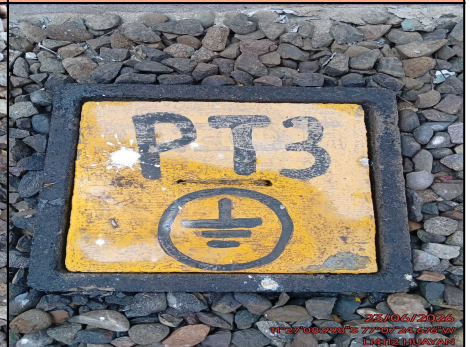
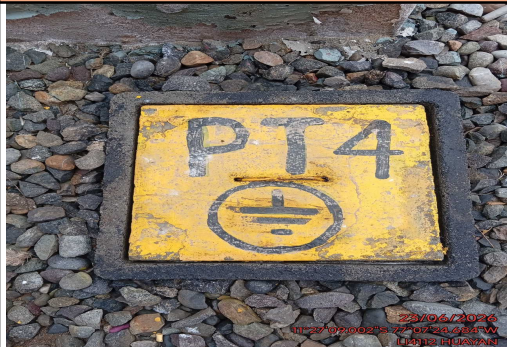
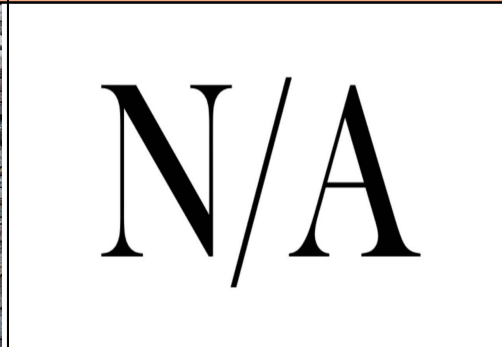
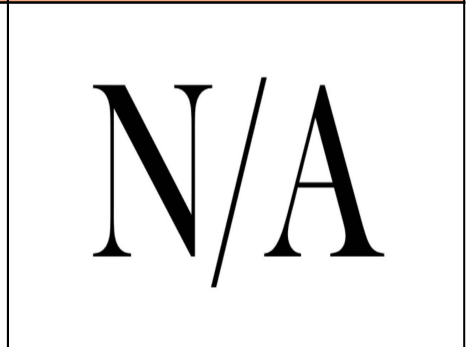
### TAPAS STAP: PINTADO DE TAPAS SEGUN PLANO SPAT

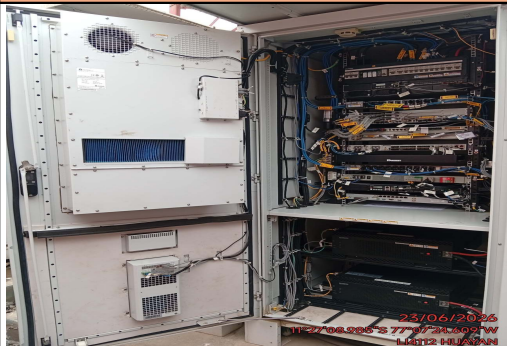
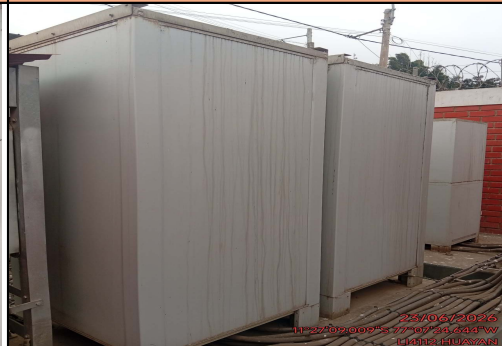
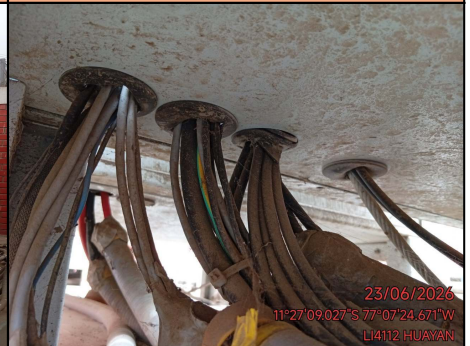
### LIMPIEZA GABINETE: LIMPIEZA DENTRO, PARTE POSTERIOR, PARTE BAJA Y ENTRE LOS GABINETES

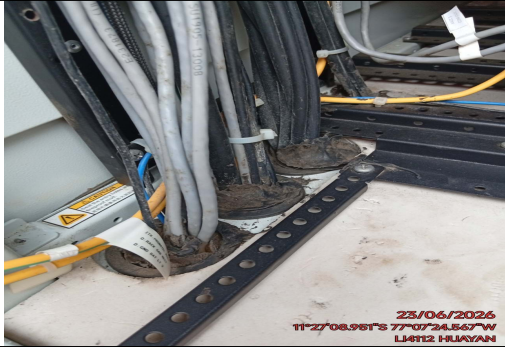
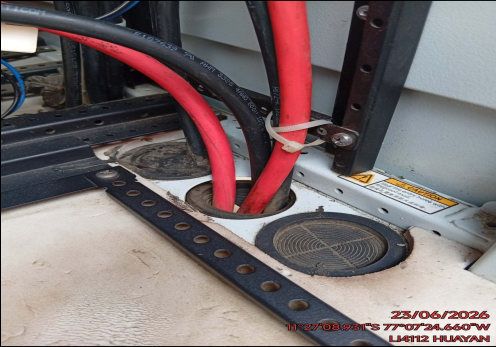
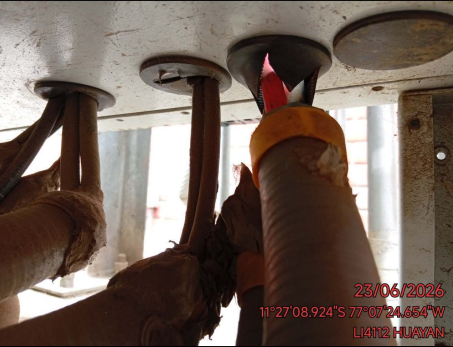
| SELLADO: SELLADO DE EQUIPOS Y DUCTOS POR DONDE INGRESAN LOS CABLES AL GABINETE (CON SIKAFLEX) | | |

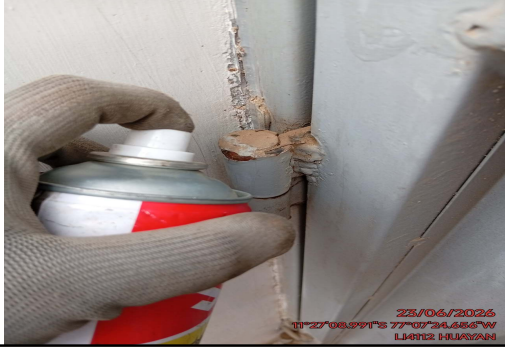
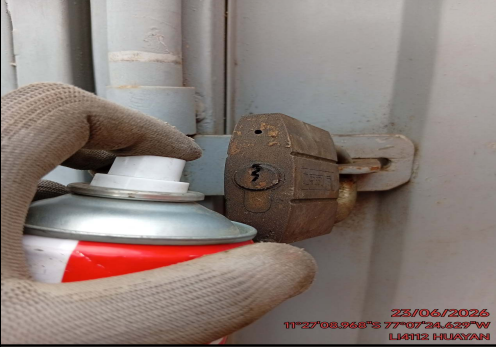
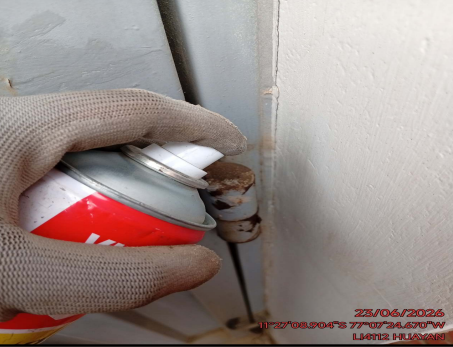
| SELLADO: SELLADO DE EQUIPOS Y DUCTOS POR DONDE INGRESAN LOS CABLES AL GABINETE (CON SIKAFLEX) | | |
|---|---|---|
| ACEITADO: ACEITADO DE PUERTAS Y CANDADOS | | |

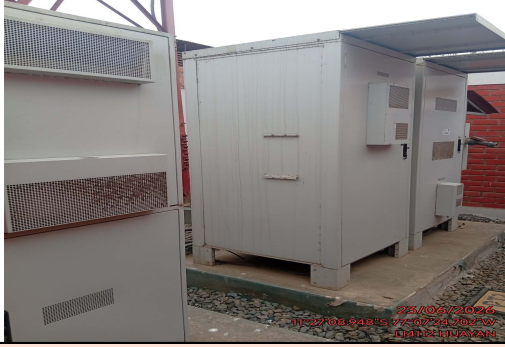
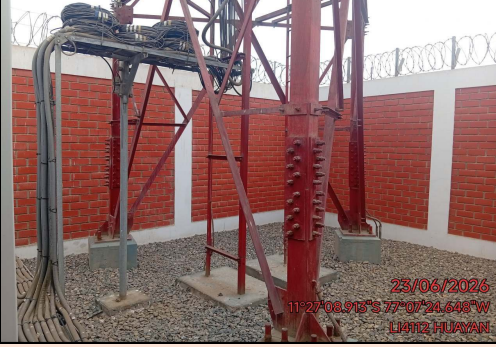
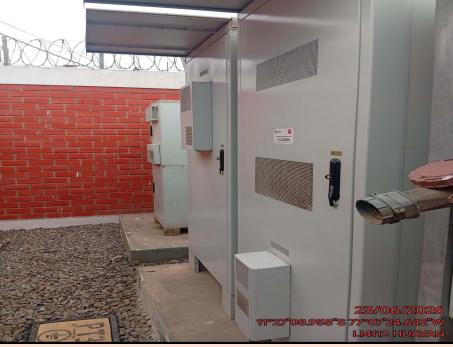
| SELLADO: SELLADO DE EQUIPOS Y DUCTOS POR DONDE INGRESAN LOS CABLES AL GABINETE (CON SIKAFLEX) | | |
|---|---|---|
| LIMPIEZA INTERIOR: LIMPIEZA INTERIOR DEL SITE / DESMALEZADO | | |

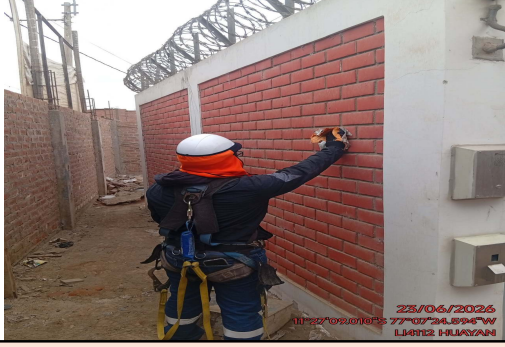
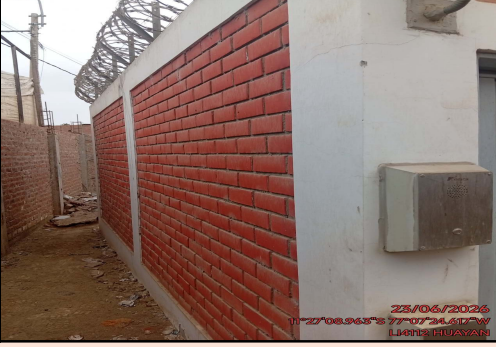
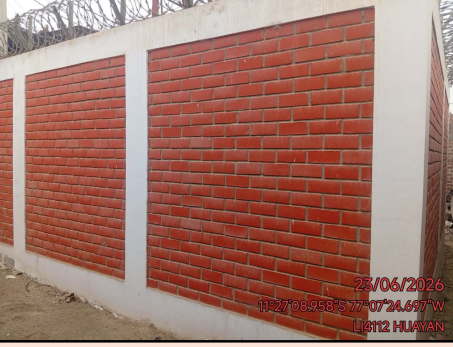
| SELLADO: SELLADO DE EQUIPOS Y DUCTOS POR DONDE INGRESAN LOS CABLES AL GABINETE (CON SIKAFLEX) | | |
|---|---|---|
| LIMPIEZA EXTERIOR: LIMPIEZA EXTERIOR DEL SITE / DESMALEZADO | | |

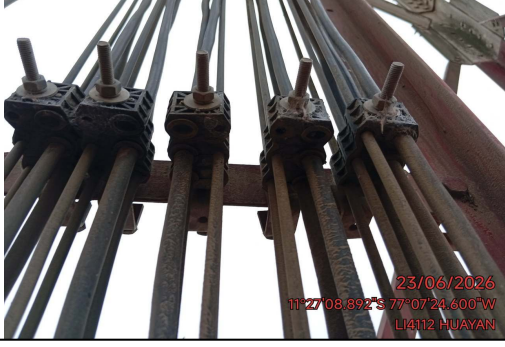
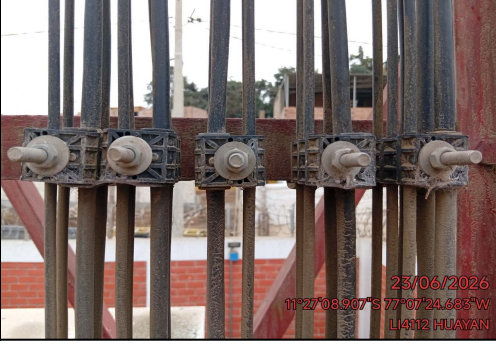
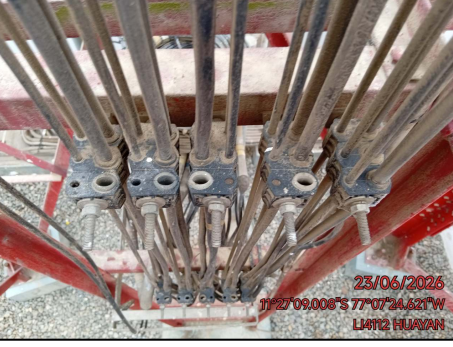
| SELLADO: SELLADO DE EQUIPOS Y DUCTOS POR DONDE INGRESAN LOS CABLES AL GABINETE (CON SIKAFLEX) | | |
|---|---|---|
| CLAMPS: REVISION DE CLAMPS EN CABLES IF, FO Y ENERGIZADO DE RRU's | | |

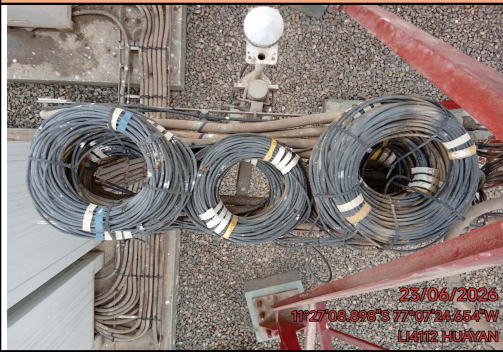
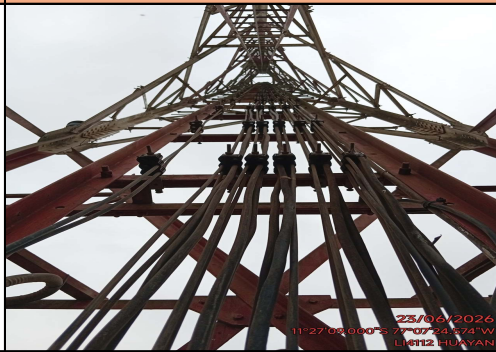
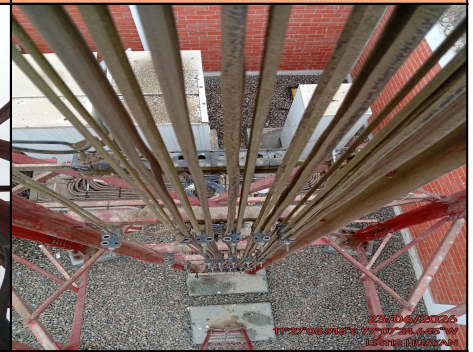
## GROUNDING KIT: REVISION DE ATERRAMIENTO DE CABLES IF, FO Y ENERGIZADO DE RRUs

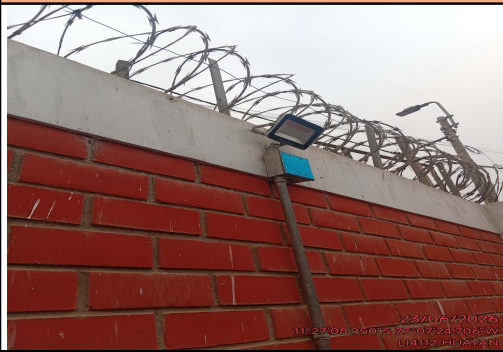
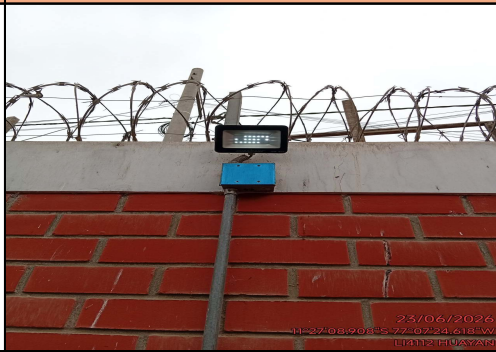
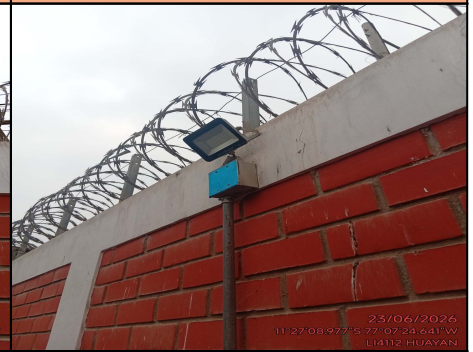
## REVISION DEL ESTADO DE LUMINARIA DE EMERGENCIA (LUMINARIA ENCENDIDA Y APAGADA)

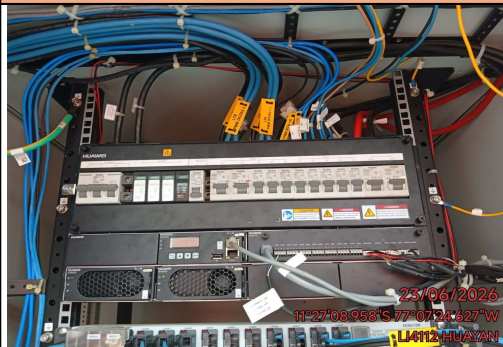
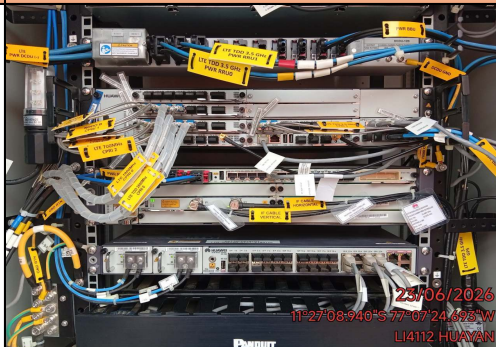
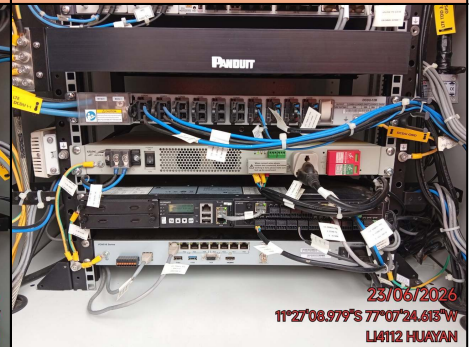
## ETIQUETADO DE DATOS, POWER, TIERRA DE IDU Y TIERRA DE BBU CORRECTAMENTE ETIQUETADOS

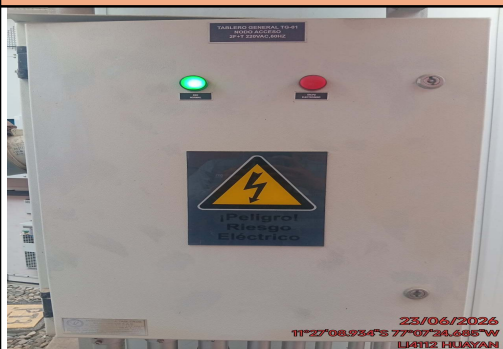
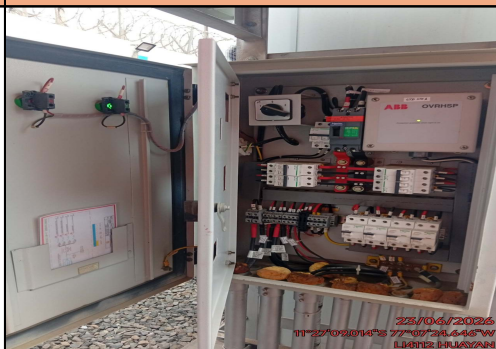
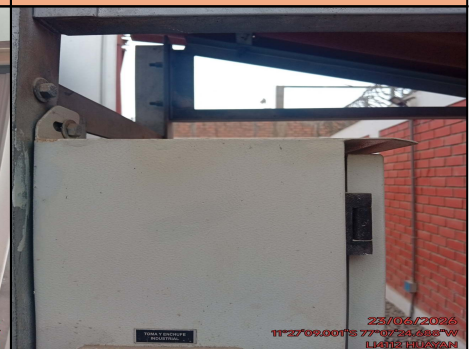
## TABLERO PRONATEL: REVISION DEL ESTADO FISICO DE TABLERO (CORROSION / OXIDO)

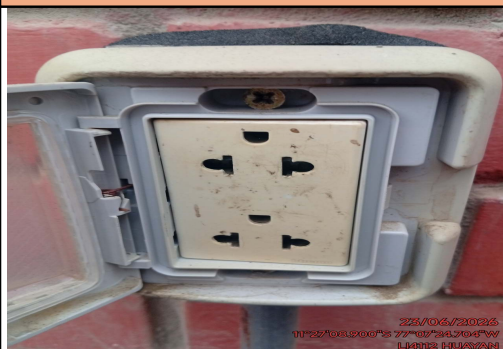
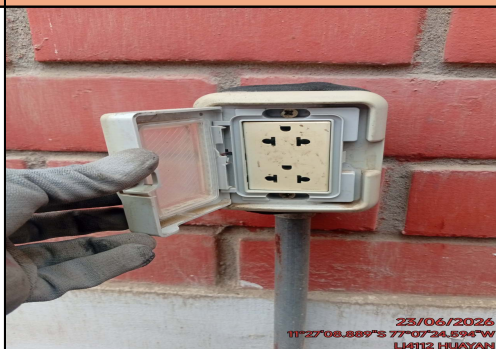
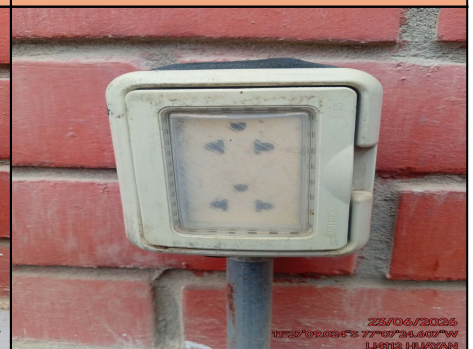
## TOMACORRIENTES: REVISION DEL ESTADO FISICO DE TOMACORRIENTES

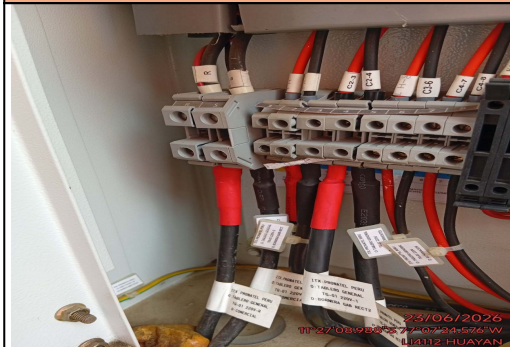
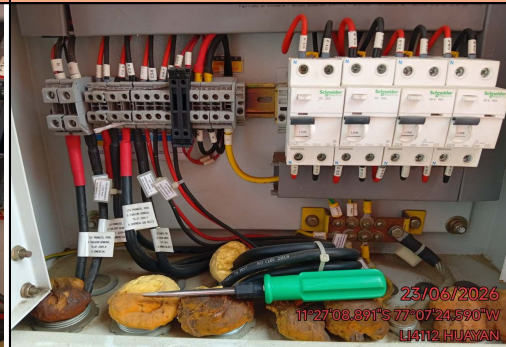
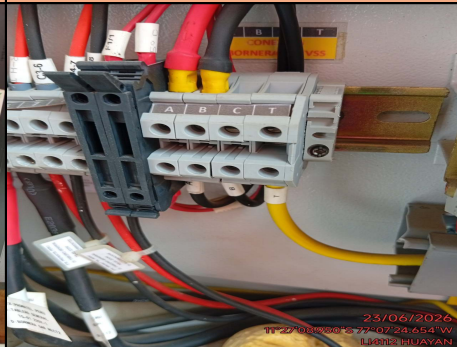
**BORNERAS: DETECCION DE TERMINALES DE CABLES EN TABLERO GENERAL SIN BORNERA**

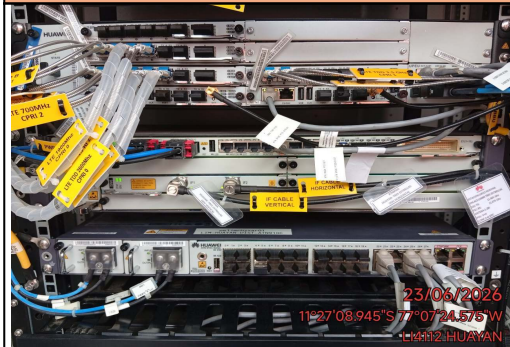
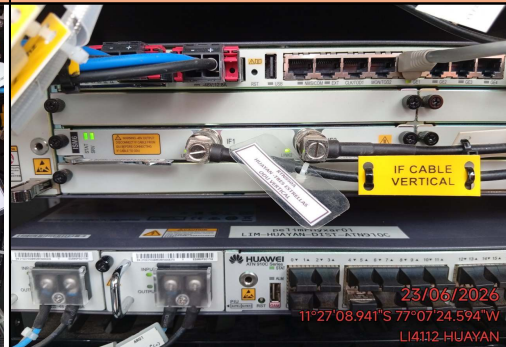
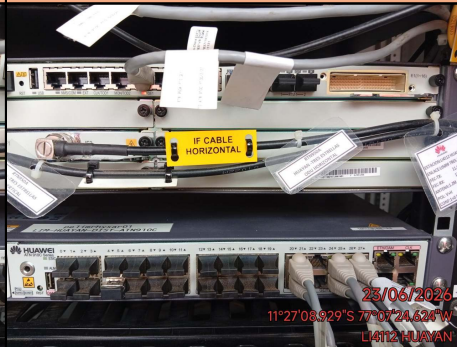
**CONECTORES: DETECCION DE CONECTORES FI EN IDU SIN PROTECCION DE MANGA TERMOCONTRAIBLE**
