## REPORTE FOTOGRÁFICO - TORRES

**Nombre de la Estacion:** CALACHOTA  
**Nombre de Localidad:** ALLAUCA  
**Fecha:** 24/06/2026 - 24/06/2026  
**Dirección:** CALACHOTA  
**ID site:** LI5739  
**CRQ:** CRQ00000088905

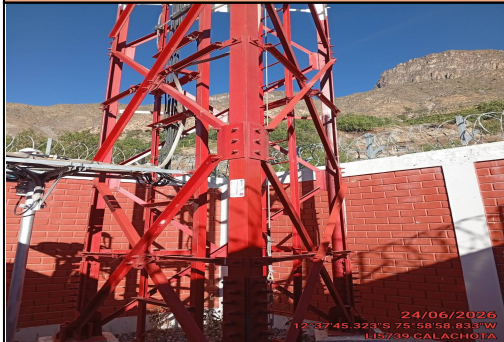
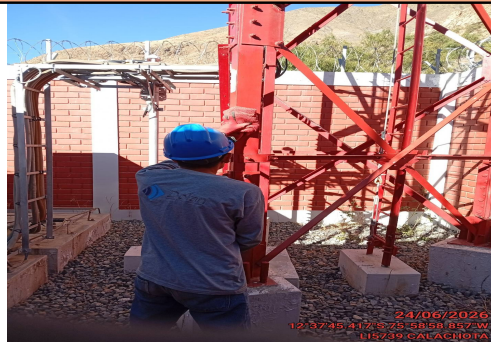
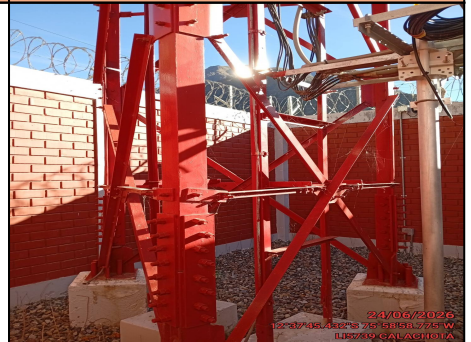
### PINTURA Y GALVANIZADO: VERIFICAR EL ESTADO DE LA PINTURA Y GALVANIZADO

| CHECKLIST - TORRES | | |
|---|---|---|
| Pintura | OK | Verificar visualmente el estado de pintado y realizar el resane de existir puntos con presencia de corrosión |

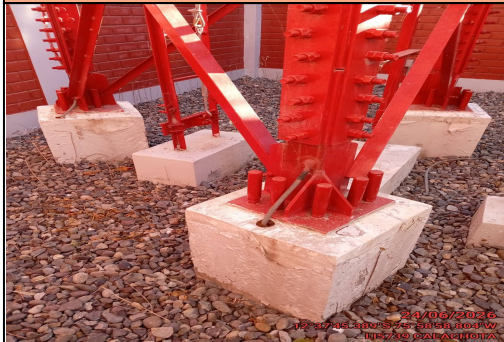
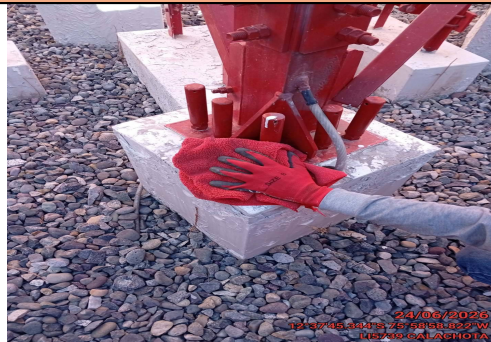
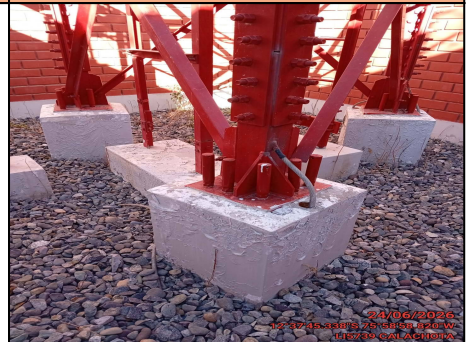
### BASES DEL CONCRETO: REVISION DEL ESTADO DE LAS BASES DEL CONCRETO

| CHECKLIST - TORRES | | |
|---|---|---|
| Bases | OK | Verificar las bases de la torre |

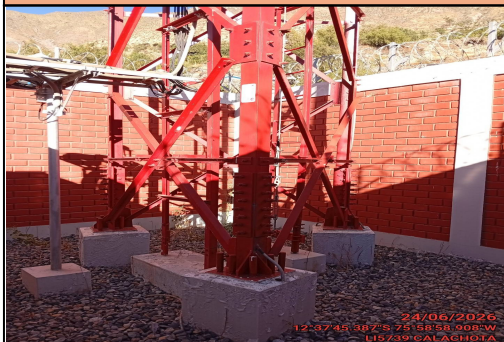
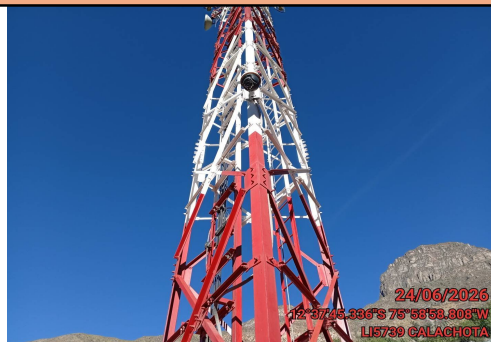
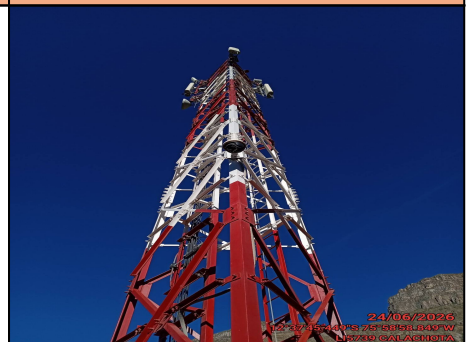
### PERFILES Y CUERPOS: REVISION DE LOS PERFILES, CUERPOS

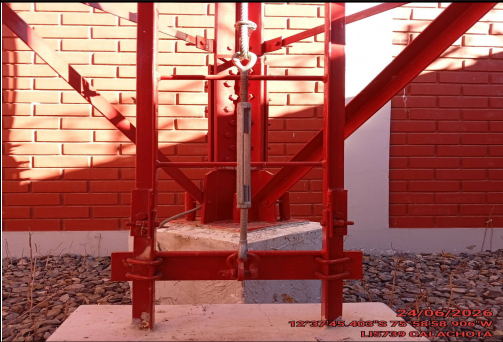
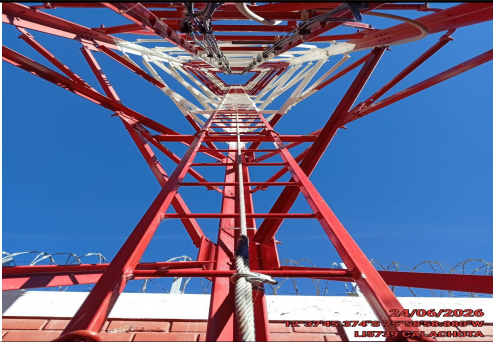
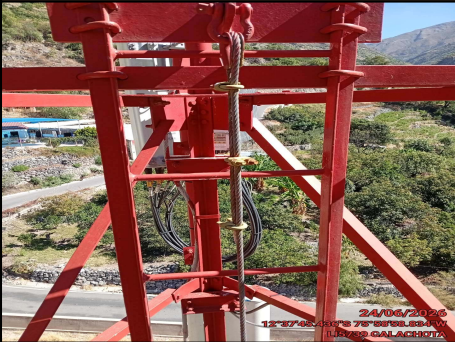
ESCALERILLA: REVISION DEL ESTADO DE LAS ESCALERILLAS

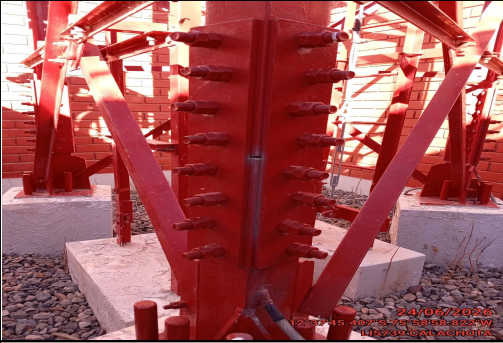
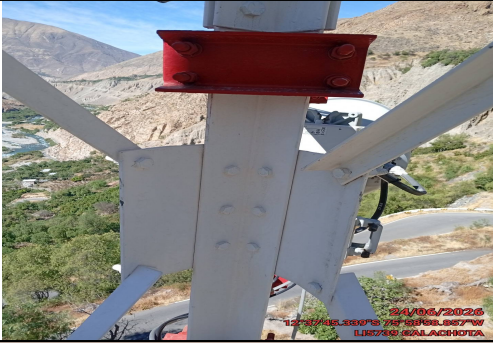
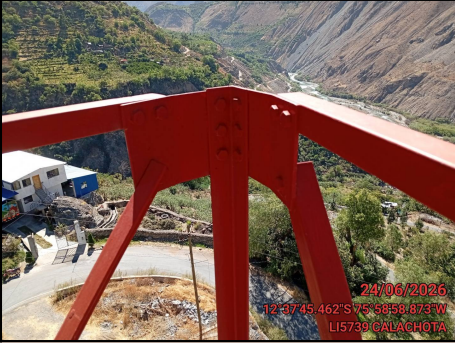
PERNOS Y TUERCAS: REVISION DEL ESTADO DE LOS PERNOS Y LAS TUERCAS

| CHECKLIST - TORRES | | |
|---|---|---|
| Pernos | OK | Realizar inspección visual y ajuste de pernos |

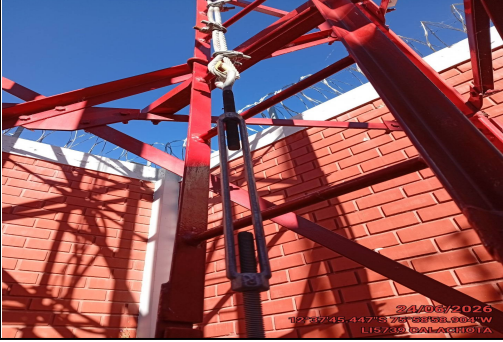
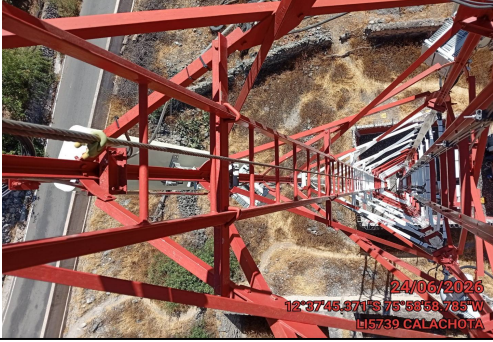
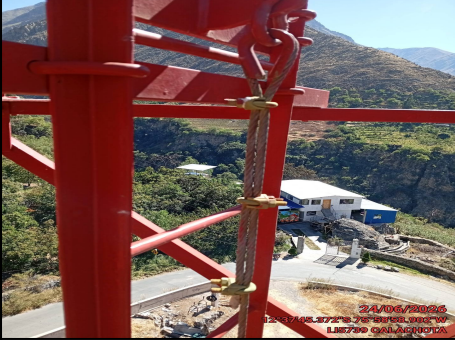
LINEA DE VIDA: REVISION DEL ESTADO DE LA LINEA DE VIDA

| CHECKLIST - TORRES | | |
|---|---|---|
| Línea de vida | OK | Verificar y ajustar la línea de vida |
