## REPORTE FOTOGRÁFICO - Observaciones Internas

**Nombre de la Estacion:** SAN DAMIAN  
**Nombre de Localidad:** SAN DAMIAN  
**Fecha:** 24/06/2026 - 24/06/2026  
**Dirección:** CERRO YANACERI  
**ID site:** LI1188  
**CRQ:** CRQ000000088072

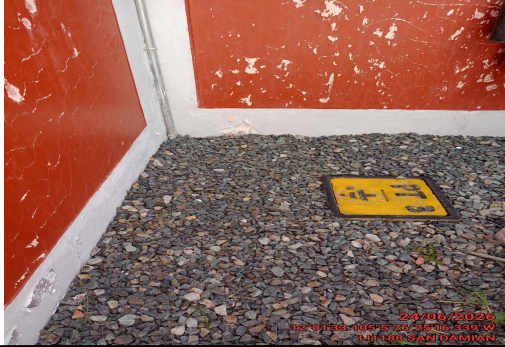
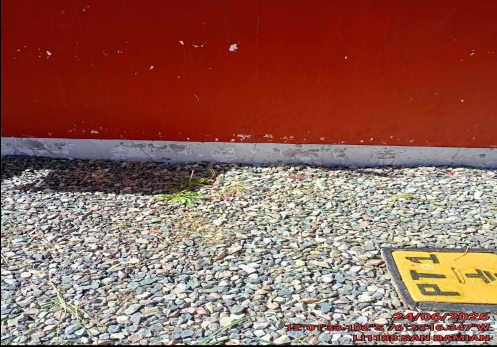
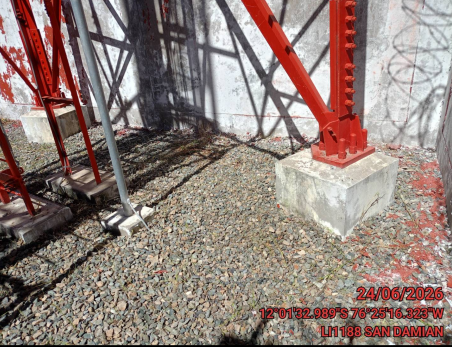
| FOTO 1 | FOTO 2 | FOTO 3 | |

| CONCRETO DESPRENDIDO | | CRITICIDAD | BAJA |

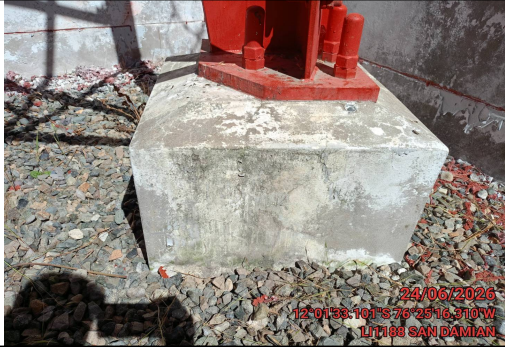
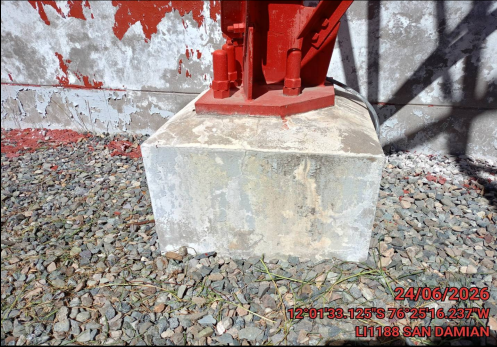
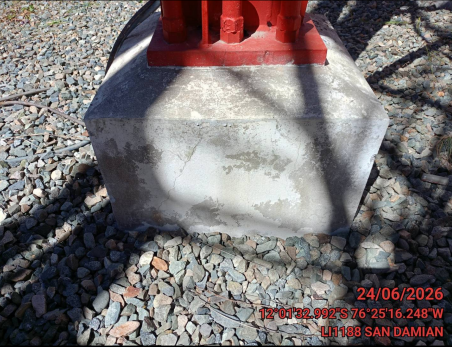
| FOTO 1 | FOTO 2 | FOTO 3 | |

| BASES DE TORRES CON FISURAS | | CRITICIDAD | BAJA |

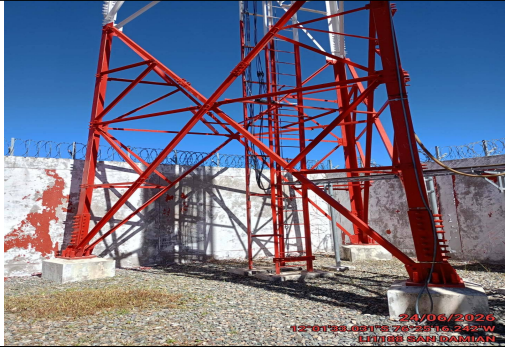
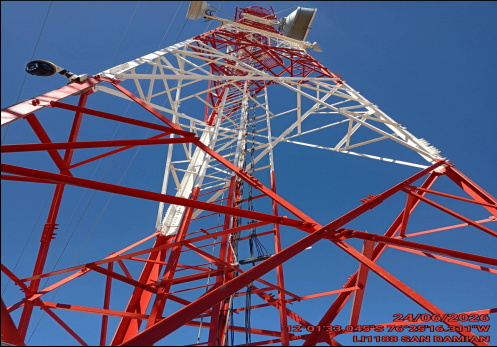
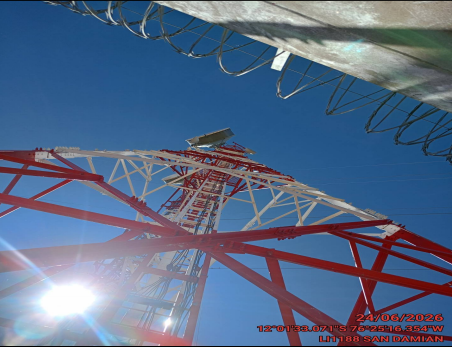
| FOTO 1 | FOTO 2 | FOTO 3 | |

| TORRE OXIDADA | | CRITICIDAD | BAJA |
