## REPORTE FOTOGRÁFICO - Sistema de Seguridad Física Interior

Nombre de la Estacion: SAN DAMIAN  
Nombre de Localidad: SAN DAMIAN  
Fecha: 24/06/2026 - 24/06/2026  
Direccion: CERRO YANACERI  
ID site: LI1188  
CRQ: CRQ000000088072

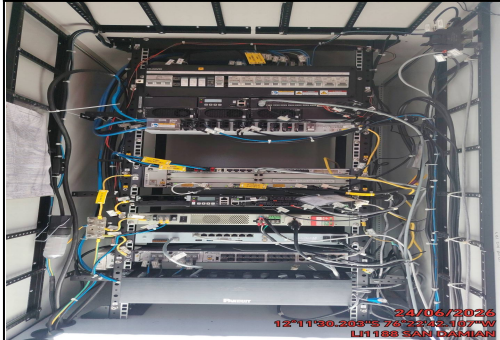
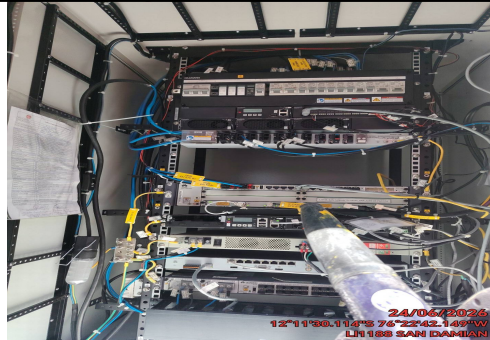
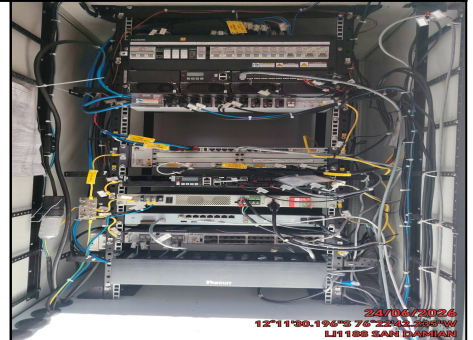
### LIMPIEZA GENERAL DE LOS EQUIPOS DEL SISTEMA

| CHECKLIST - SISTEMA DE SEGURIDAD | | |
|---|---|---|
| Sistema | OK | Limpieza de Componentes y/o equipos en general del Sistema |

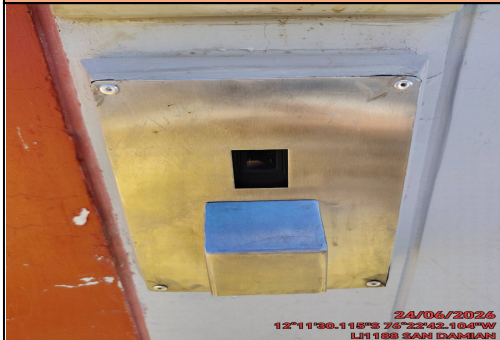
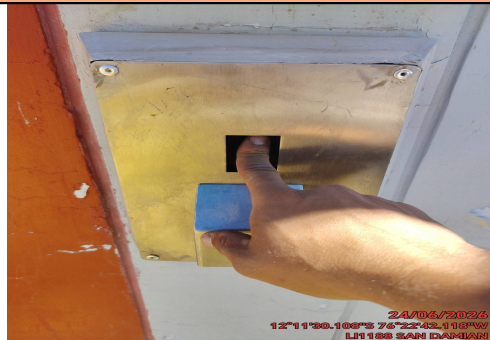
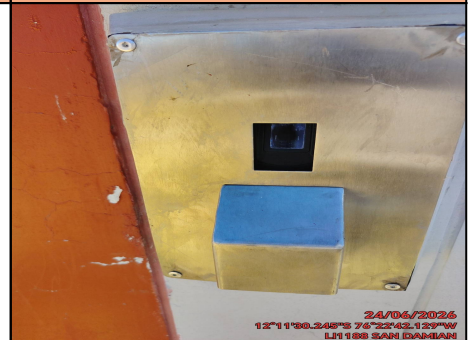
### REVISIÓN DEL BUEN FUNCIONAMIENTO DE LA LECTORA

| CHECKLIST - SISTEMA DE SEGURIDAD | | |
|---|---|---|
| Lector de Huella | OK | Verificar el buen funcionamiento de la lectora |

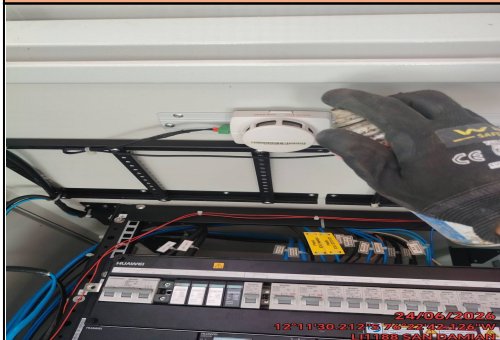
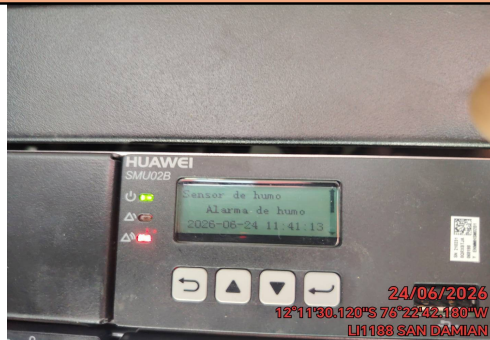
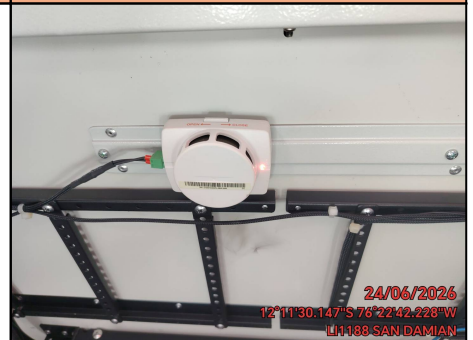
### REVISIÓN DEL FUNCIONAMIENTO DEL SENSOR DE HUMO

| CHECKLIST - SISTEMA DE SEGURIDAD | | |
|---|---|---|
| Sensor de Humo | OK | Revisión estado del sensor de Humo |

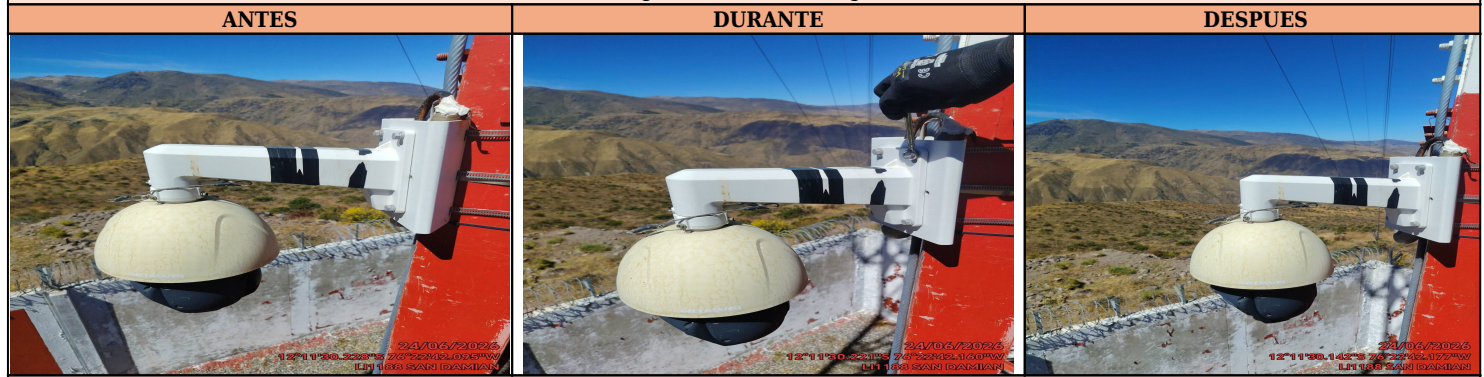
## REVISIÓN DE SUJECIÓN Y ANCLAJES DE CÁMARA

| CHECKLIST - SISTEMA DE SEGURIDAD | | |
|---|---|---|
| Cámara | OK | Revisión de sujeción y anclajes de la Cámara |

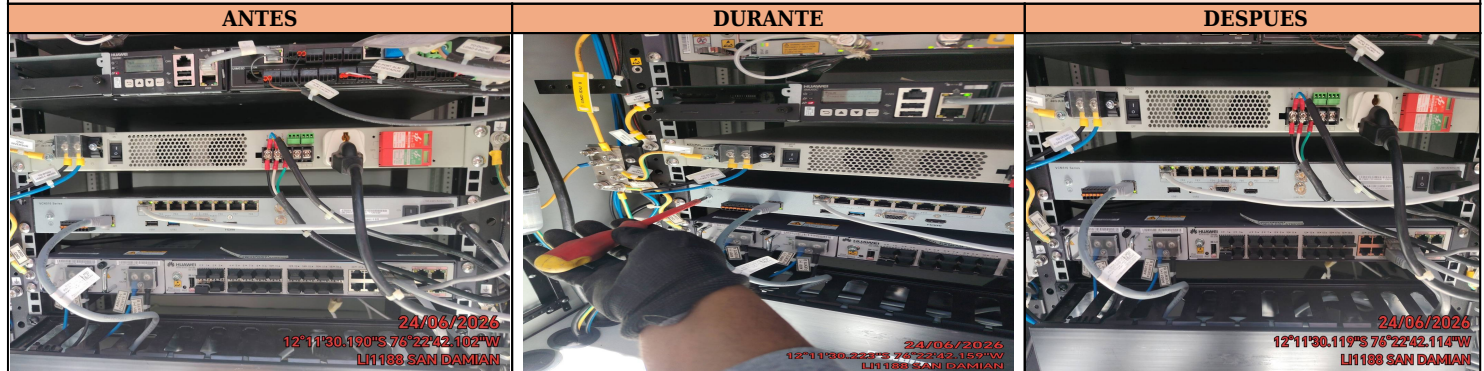
## REVISIÓN DEL EQUIPO DE GRABACIÓN (VCN510 - 8P)

| CHECKLIST - SISTEMA DE SEGURIDAD | | |
|---|---|---|
| Grabador de Video | OK | Verificar grabación local desde el NOC |
