## REPORTE FOTOGRÁFICO - Sistema de Seguridad Física Interior

**Nombre de la Estacion:** CHAMBARA ALTA  
**Nombre de Localidad:** SAYAN  
**Fecha:** 24/06/2026 - 24/06/2026  
**Dirección:** CASERIO CHARANAL ALTO S/N - CHARANAL  
**ID site:** LI5378  
**CRQ:** CRQ0000000000000

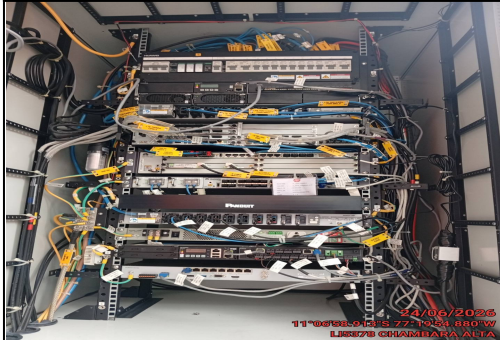
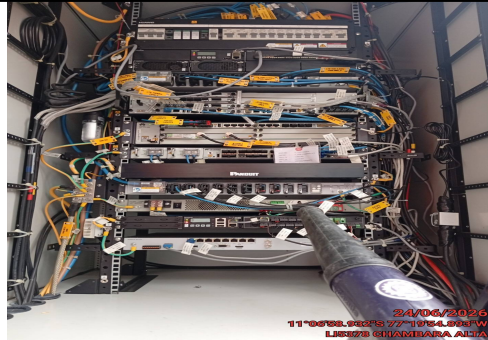
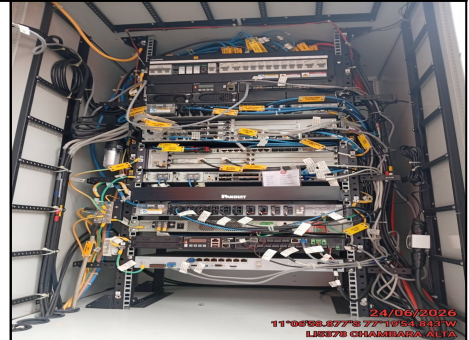
### LIMPIEZA GENERAL DE LOS EQUIPOS DEL SISTEMA

| CHECKLIST - SISTEMA DE SEGURIDAD | | |
|---|---|---|
| Sistema | OK | Limpieza de Componentes y/o equipos en general del Sistema |

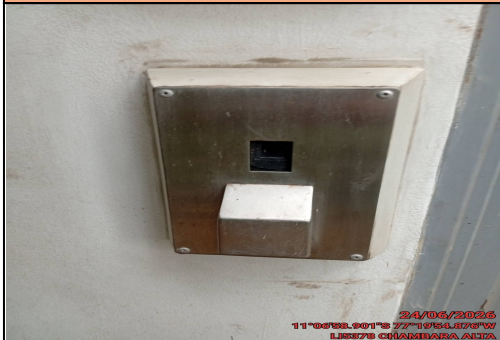
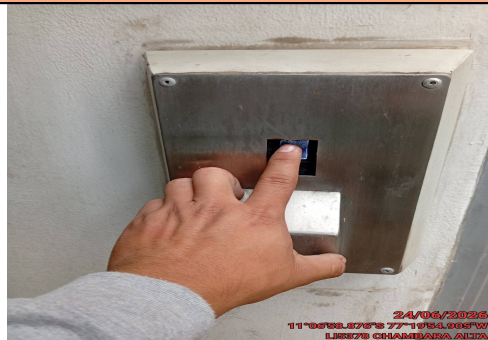
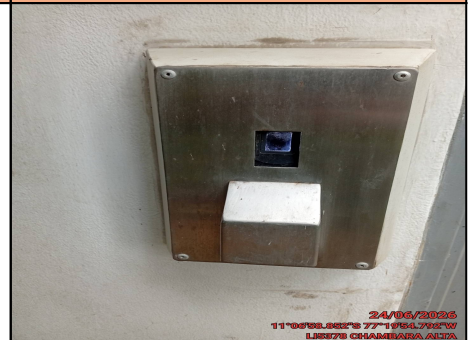
### REVISIÓN DEL BUEN FUNCIONAMIENTO DE LA LECTORA

| CHECKLIST - SISTEMA DE SEGURIDAD | | |
|---|---|---|
| Lector de Huella | OK | Verificar el buen funcionamiento de la lectora |

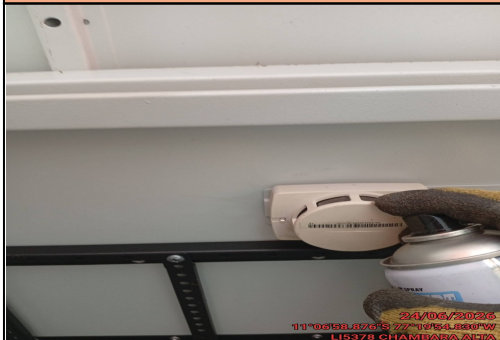
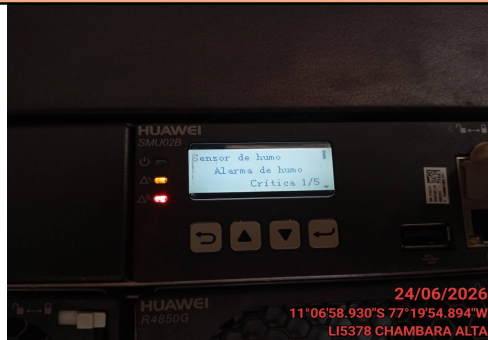
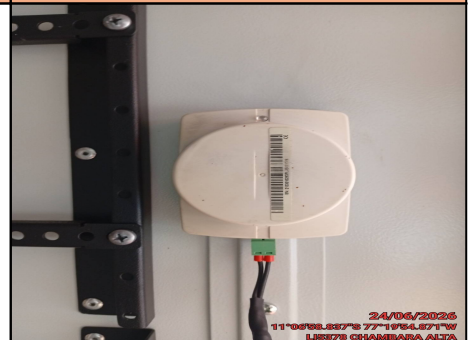
### REVISIÓN DEL FUNCIONAMIENTO DEL SENSOR DE HUMO

| CHECKLIST - SISTEMA DE SEGURIDAD | | |
|---|---|---|
| Sensor de Humo | OK | Revisión estado del sensor de Humo |
| Sensor de Humo | OK | Verificar activación de la sirena y alarma generada en NOC |

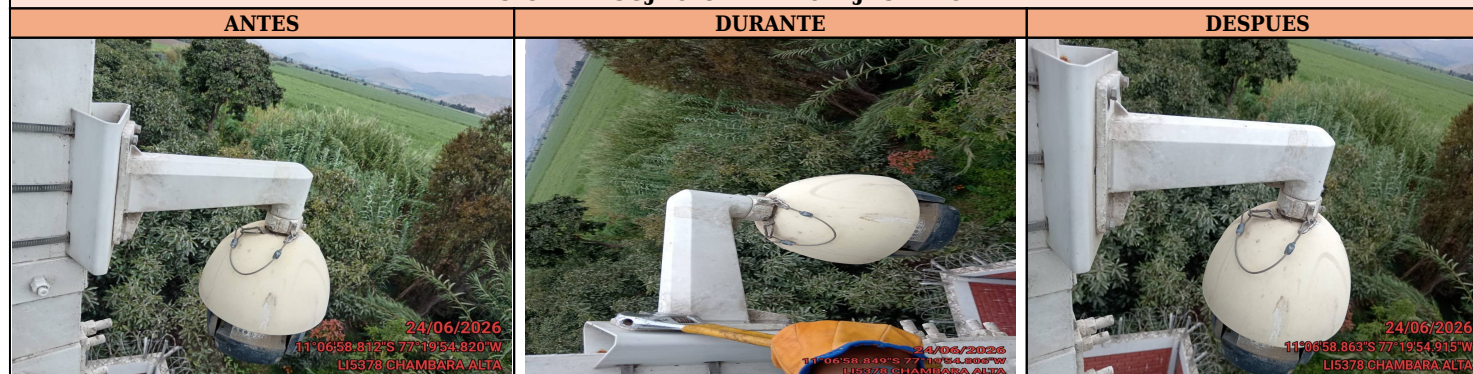
## REVISIÓN DE SUJECIÓN Y ANCLAJES DE CÁMARA

| CHECKLIST - SISTEMA DE SEGURIDAD | | |
|---|---|---|
| Cámara | OK | Revisión de sujeción y anclajes de la Cámara |

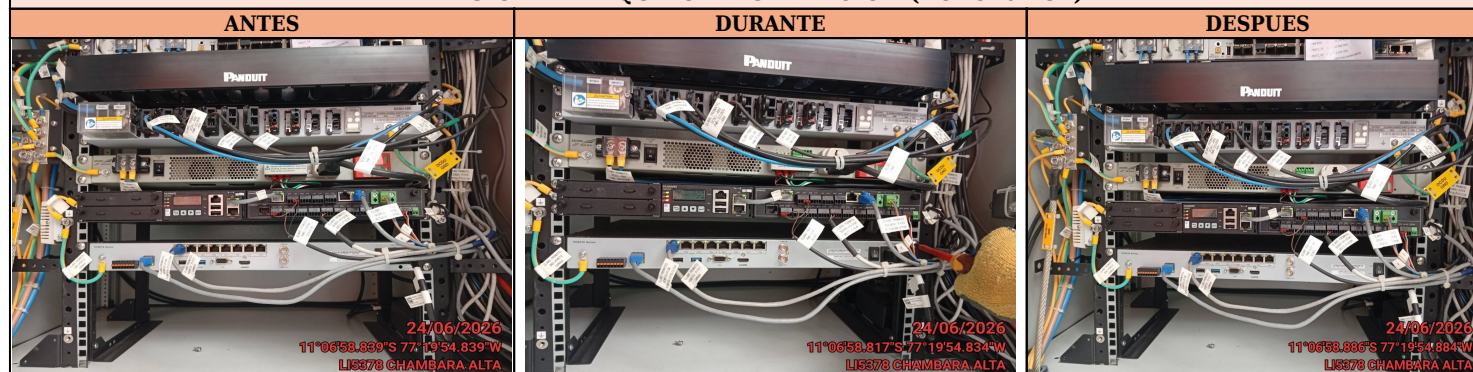
## REVISIÓN DEL EQUIPO DE GRABACIÓN (VCN510 - 8P)

| CHECKLIST - SISTEMA DE SEGURIDAD | | |
|---|---|---|
| Grabador de Video | OK | Verificar grabación local desde el NOC |
