## REPORTE FOTOGRÁFICO - Sistema de Climatización A/A

**Nombre de la Estación:** CHAMBARA ALTA  
**Nombre de Localidad:** SAYAN  
**Fecha:** 24/06/2026 - 24/06/2026  
**Dirección:** CASERIO CHARANAL ALTO S/N - CHARANAL  
**ID site:** LI5378  
**CRQ:** CRQ000000087845

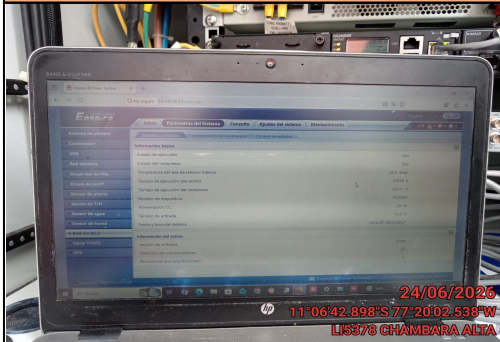
#### ANTES

### VERIFICACION DE PARAMETROS DE OPERACION: TEMPERATURA [°C]
