## REPORTE FOTOGRÁFICO - Observaciones Internas

**Nombre de la Estación:** HUANDARO  
**Nombre de Localidad:** SUMBILCA  
**Fecha:** 24/06/2026 - 24/06/2026  
**Dirección:** CENTRO POBLADO HUANDARO  
**ID site:** LI5160  
**CRQ:** CRQ000000088082

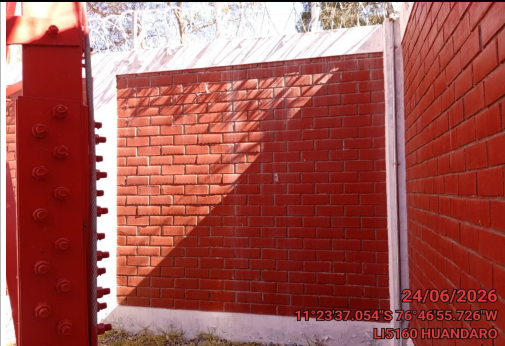
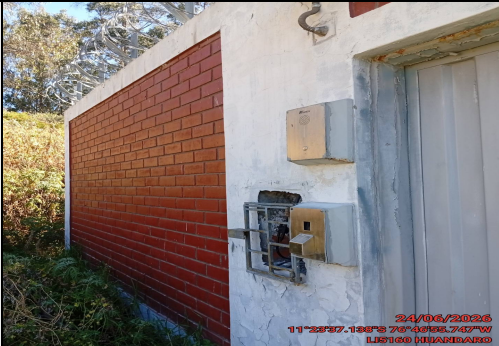
| CONCRETO DESPRENDIDO | | CRITICIDAD | BAJA |

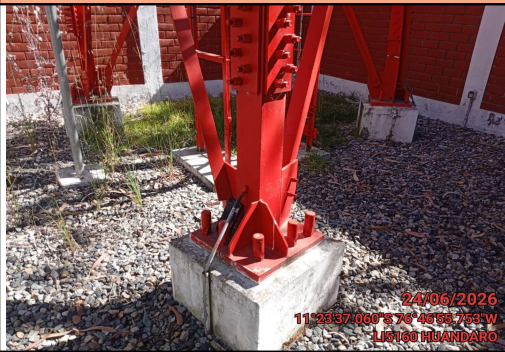
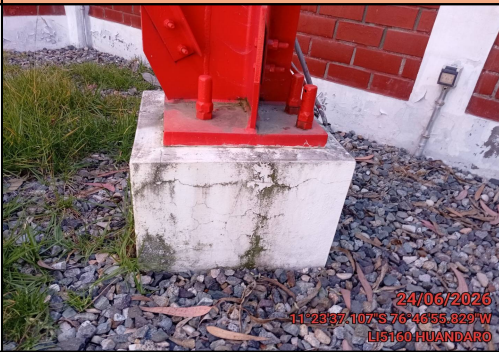
| CONCRETO DESPRENDIDO | | CRITICIDAD | BAJA |
|---|---|---|---|
| BASES DE TORRES CON FISURAS | | CRITICIDAD | BAJA |

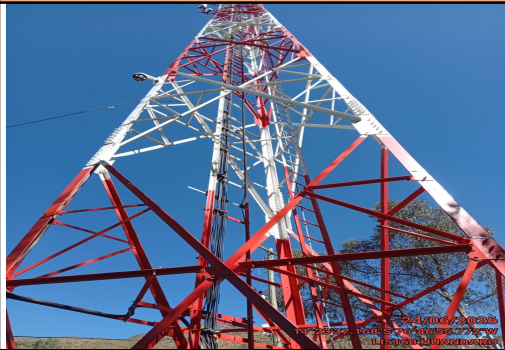
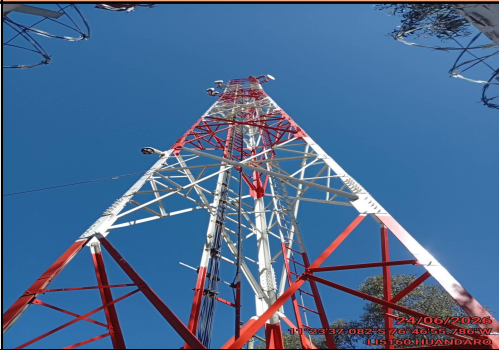
| CONCRETO DESPRENDIDO | | CRITICIDAD | BAJA |
|---|---|---|---|
| TORRE OXIDADA | | CRITICIDAD | BAJA |
