## REPORTE FOTOGRÁFICO - SUPERVISION

**Nombre de la Estacion:** CARAL  
**Nombre de Localidad:** SUPE  
**Fecha:** 24/06/2026 - 24/06/2026  
**Direccion:** PREDIO RURAL CARAL BAJO - EL PORVENIR (CODIGO CATASTRAL 1417  
**ID site:** LI2872  
**CRQ:** CRQ000000087844

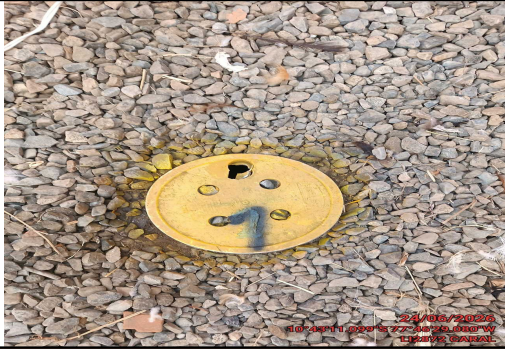
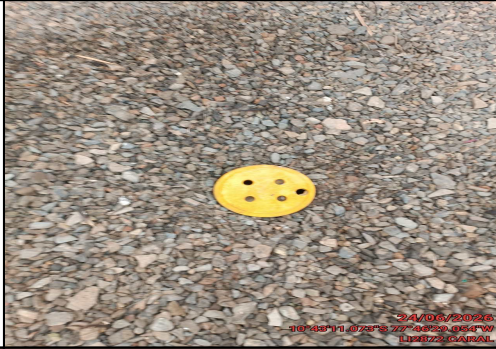
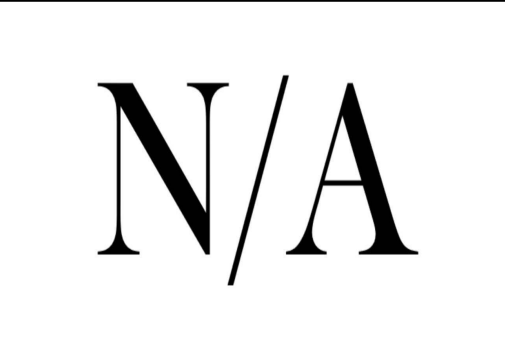
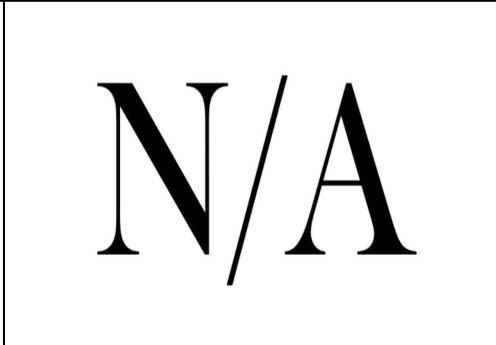
### TAPAS STAP: PINTADO DE TAPAS SEGUN PLANO SPAT

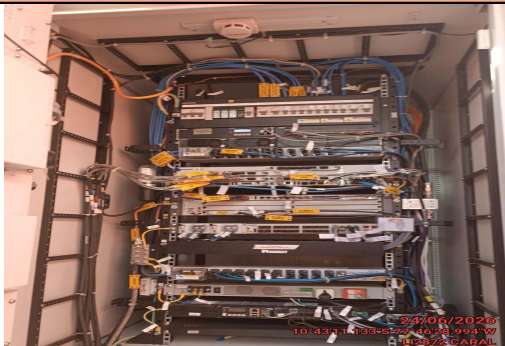
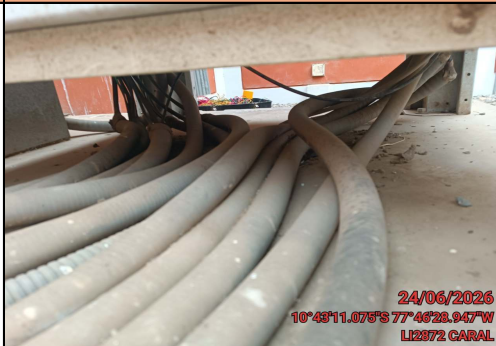
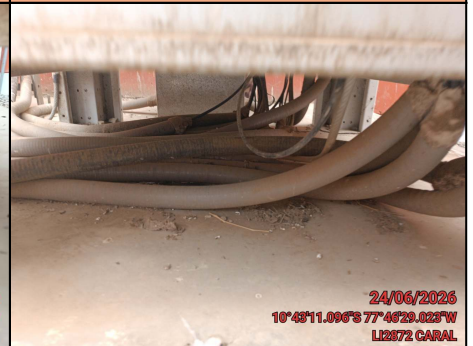
### LIMPIEZA GABINETE: LIMPIEZA DENTRO, PARTE POSTERIOR, PARTE BAJA Y ENTRE LOS GABINETES

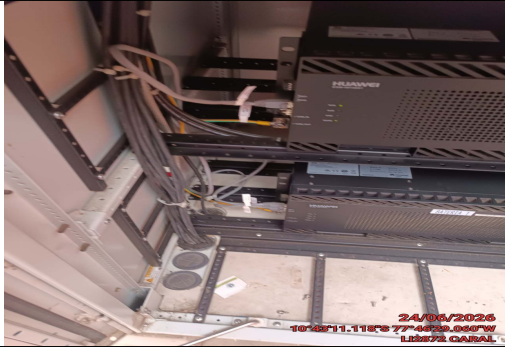
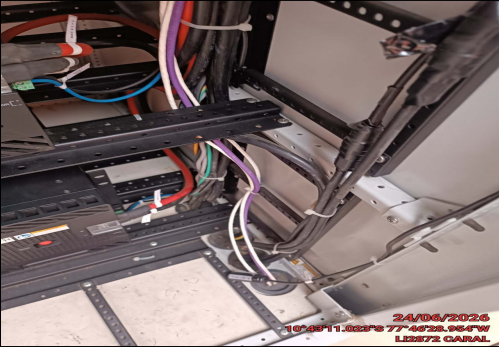
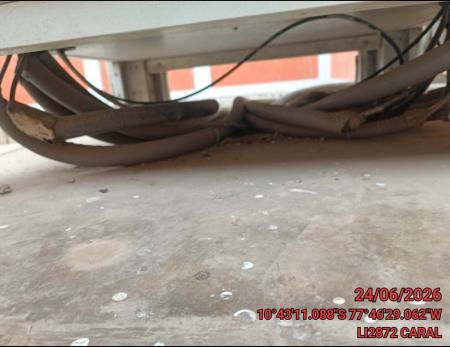
| SELLADO: SELLADO DE EQUIPOS Y DUCTOS POR DONDE INGRESAN LOS CABLES AL GABINETE (CON SIKAFLEX) | | |

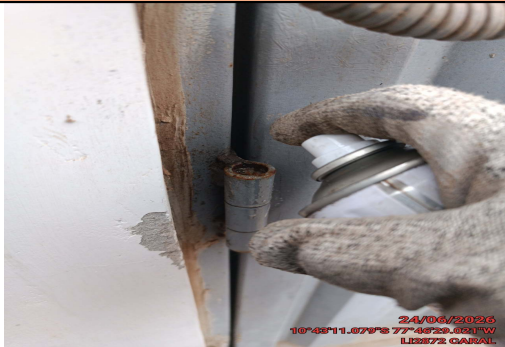
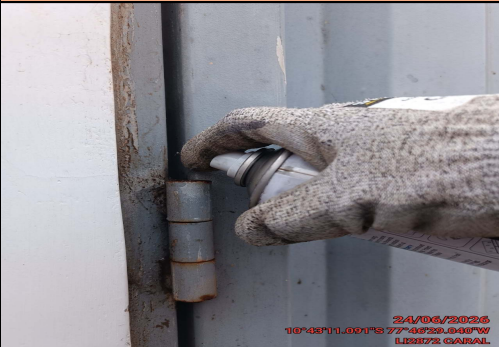
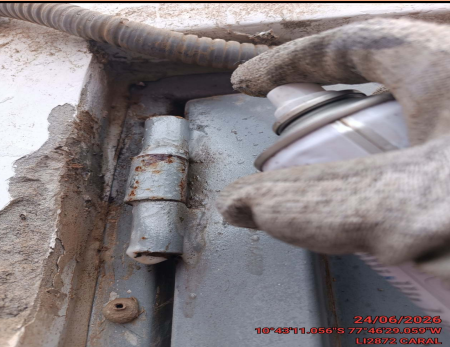
| SELLADO: SELLADO DE EQUIPOS Y DUCTOS POR DONDE INGRESAN LOS CABLES AL GABINETE (CON SIKAFLEX) | | |
|---|---|---|
| ACEITADO: ACEITADO DE PUERTAS Y CANDADOS | | |

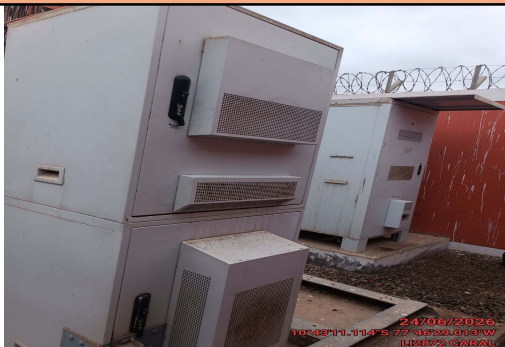
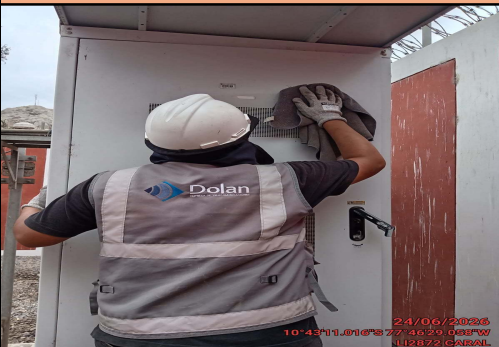
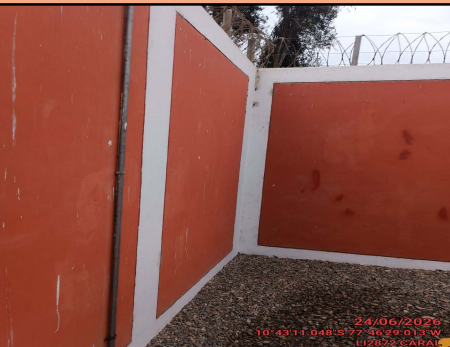
| SELLADO: SELLADO DE EQUIPOS Y DUCTOS POR DONDE INGRESAN LOS CABLES AL GABINETE (CON SIKAFLEX) | | |
|---|---|---|
| LIMPIEZA INTERIOR: LIMPIEZA INTERIOR DEL SITE / DESMALEZADO | | |

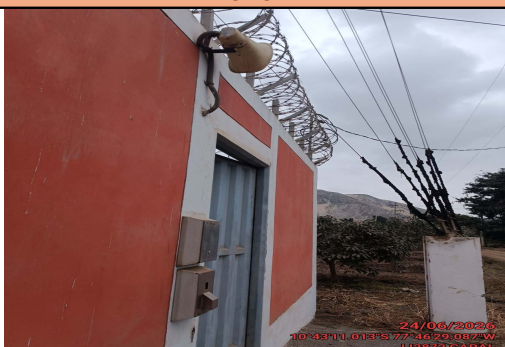
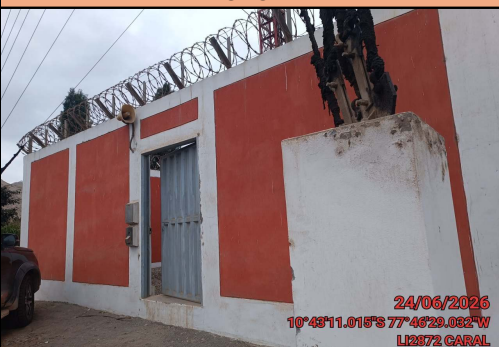
| SELLADO: SELLADO DE EQUIPOS Y DUCTOS POR DONDE INGRESAN LOS CABLES AL GABINETE (CON SIKAFLEX) | | |
|---|---|---|
| LIMPIEZA EXTERIOR: LIMPIEZA EXTERIOR DEL SITE / DESMALEZADO | | |

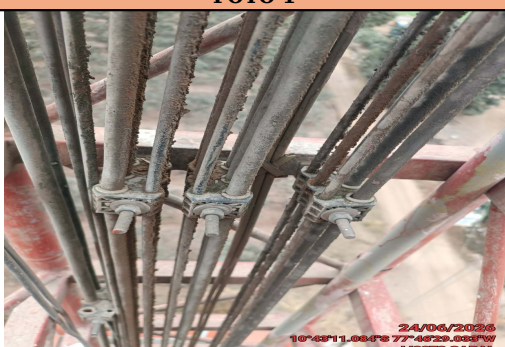
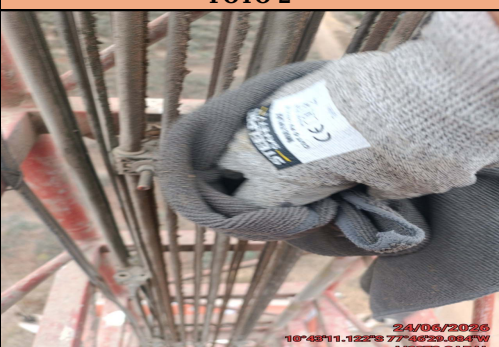
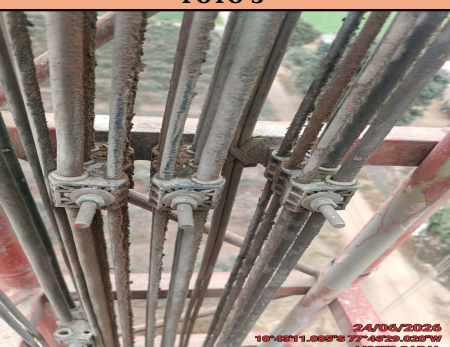
| SELLADO: SELLADO DE EQUIPOS Y DUCTOS POR DONDE INGRESAN LOS CABLES AL GABINETE (CON SIKAFLEX) | | |
|---|---|---|
| CLAMPS: REVISION DE CLAMPS EN CABLES IF, FO Y ENERGIZADO DE RRU's | | |

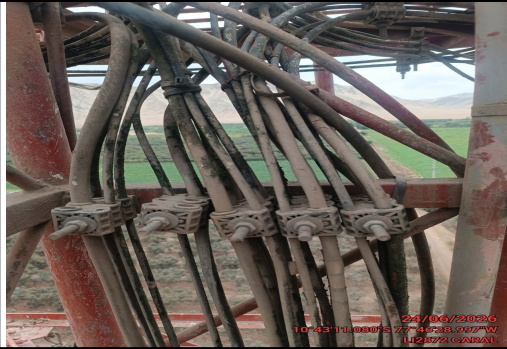
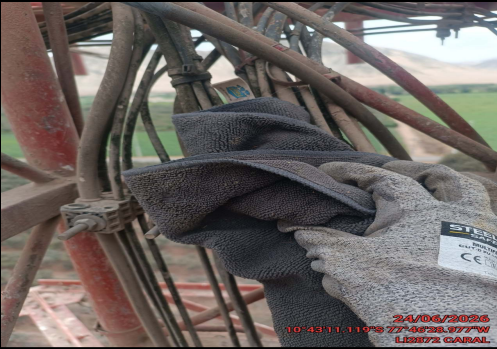
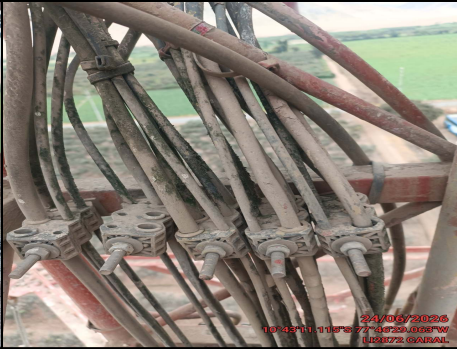
GROUNDING KIT: REVISION DE ATERRAMIENTO DE CABLES IF, FO Y ENERGIZADO DE RRU's

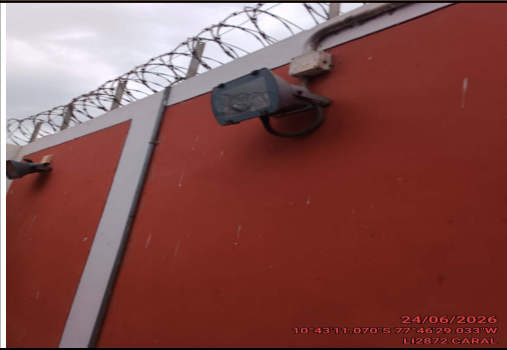
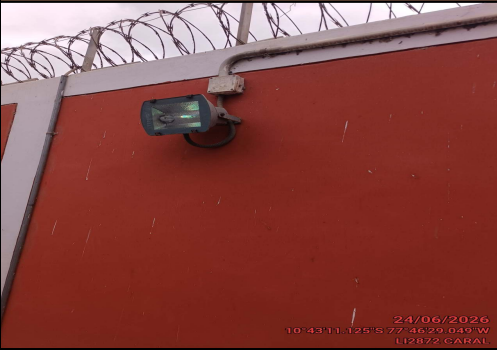
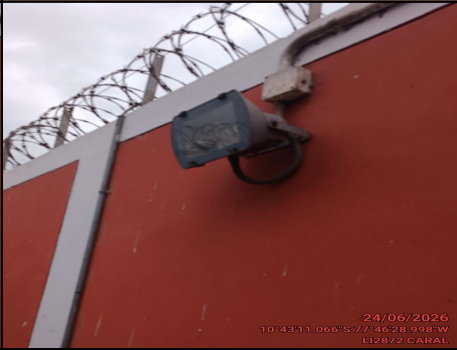
REVISION DEL ESTADO DE LUMINARIA DE EMERGENCIA (LUMINARIA ENCENDIDA Y APAGADA)

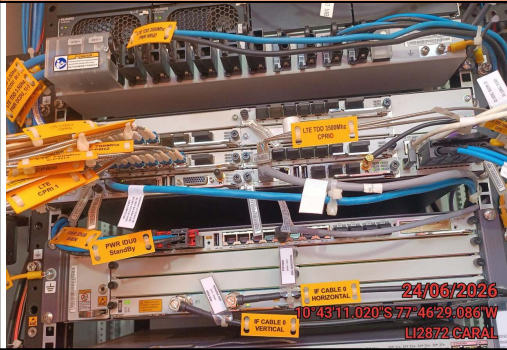
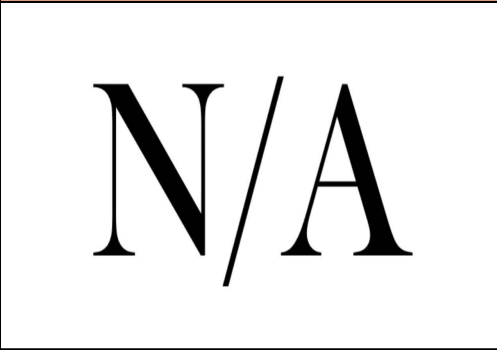
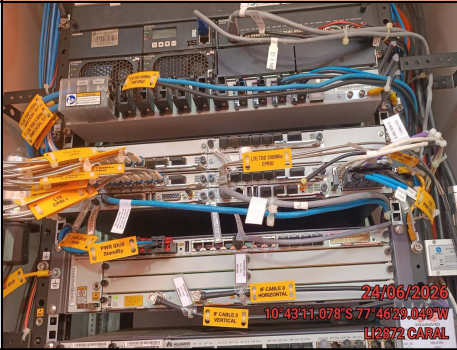
ETIQUETADO DE DATOS, POWER, TIERRA DE IDU Y TIERRA DE BBU CORRECTAMENTE ETIQUETADOS

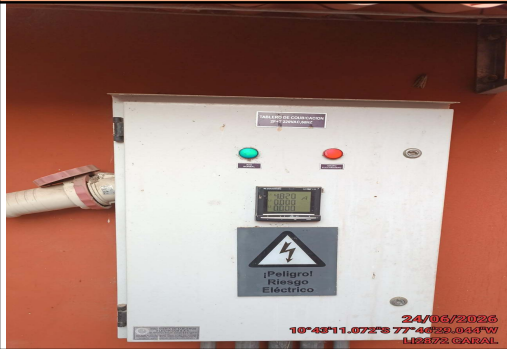
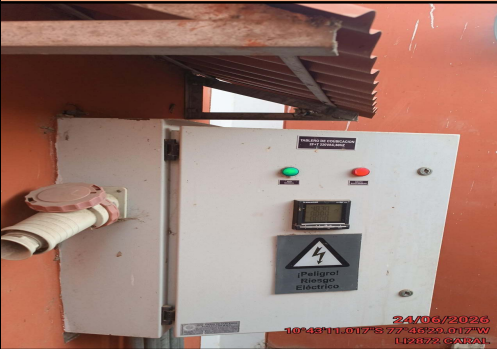
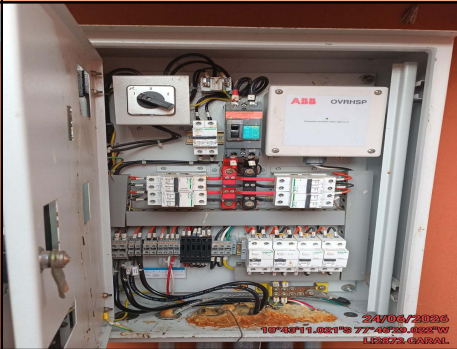
TABLERO PRONATEL: REVISION DEL ESTADO FISICO DE TABLERO (CORROSION / OXIDO)

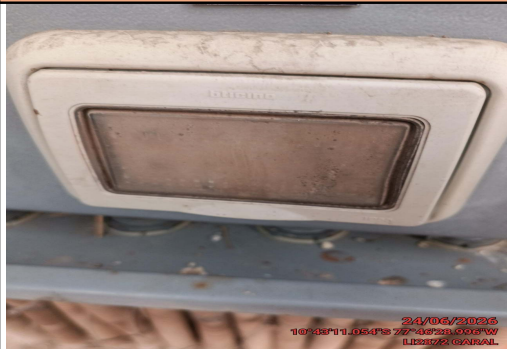
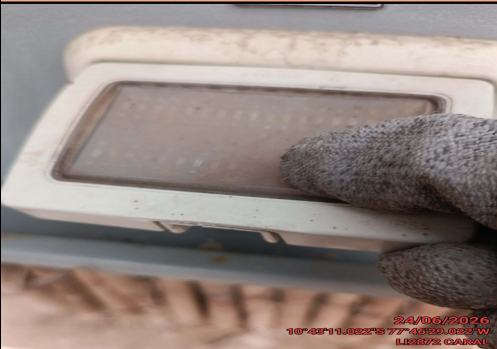
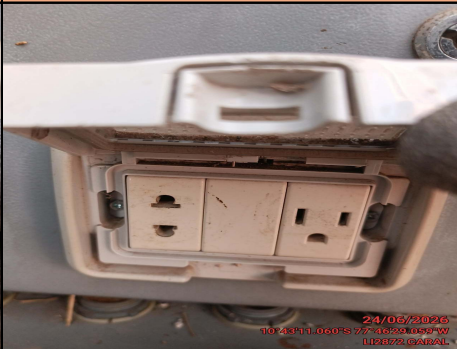
TOMACORRIENTES: REVISION DEL ESTADO FISICO DE TOMACORRIENTES

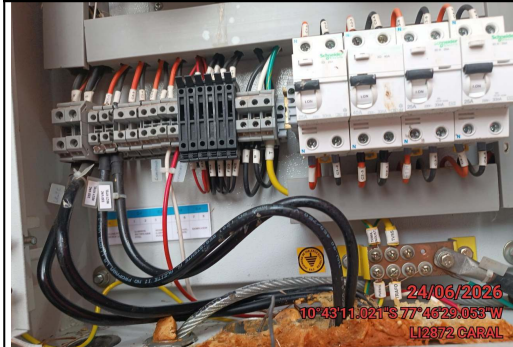
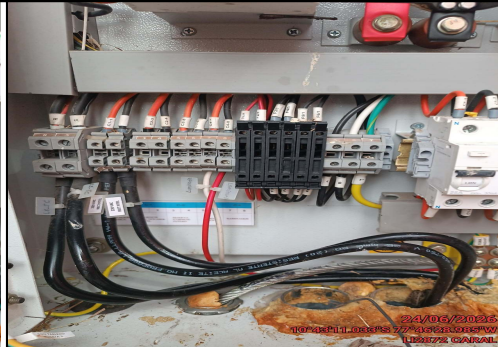
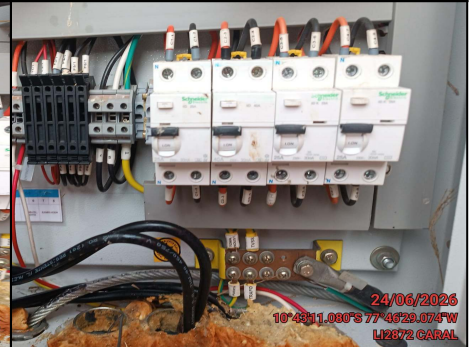
## BORNERAS: DETECCION DE TERMINALES DE CABLES EN TABLERO GENERAL SIN BORNERA

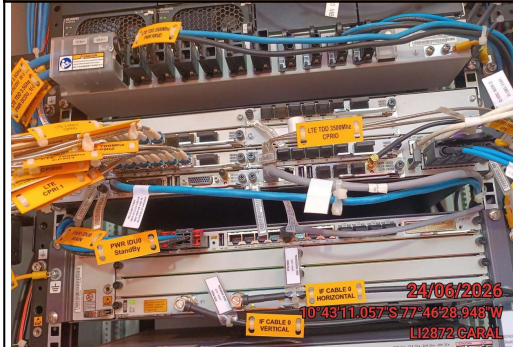
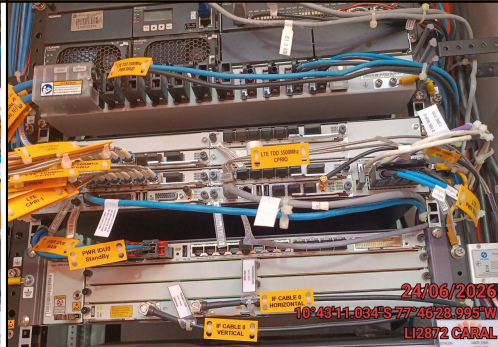
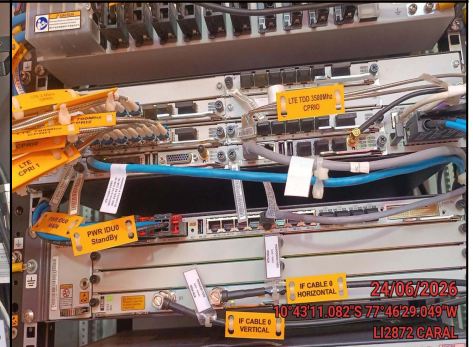
## CONECTORES: DETECCION DE CONECTORES FI EN IDU SIN PROTECCION DE MANGA TERMOCONTRAIBLE
