## REPORTE FOTOGRÁFICO - Sistema de Climatización A/A

**Nombre de la Estacion:** HUANDARO  
**Nombre de Localidad:** SUMBILCA  
**Fecha:** 24/06/2026 - 24/06/2026  
**Dirección:** CENTRO POBLADO HUANDARO  
**ID site:** LI5160  
**CRQ:** CRQ00000088082

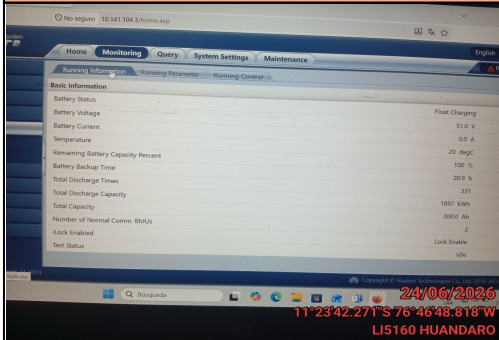
#### ANTES

### VERIFICACION DE PARAMETROS DE OPERACION: TEMPERATURA [°C]
