## REPORTE FOTOGRÁFICO - SUPERVISION

**Nombre de la Estacion:** HUANDARO  
**Nombre de Localidad:** SUMBILCA  
**Fecha:** 24/06/2026 - 24/06/2026  
**Dirección:** CENTRO POBLADO HUANDARO  
**ID site:** LI5160  
**CRQ:** CRQ000000088082

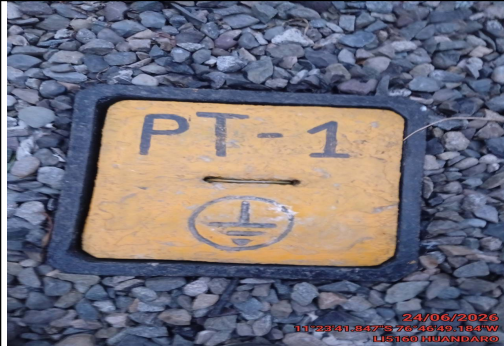
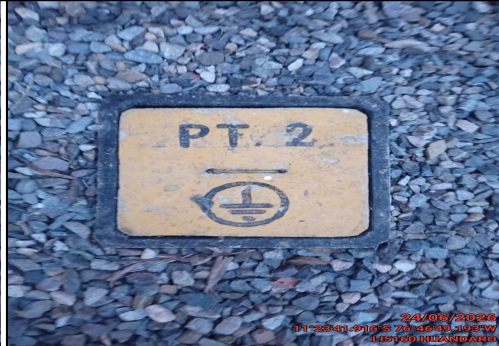
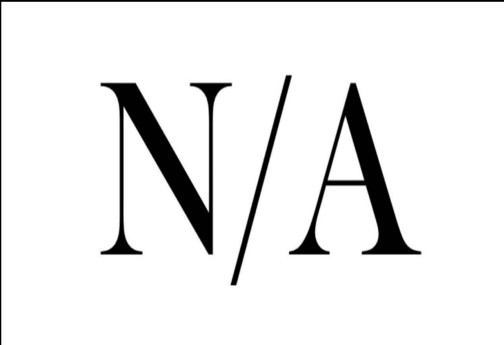
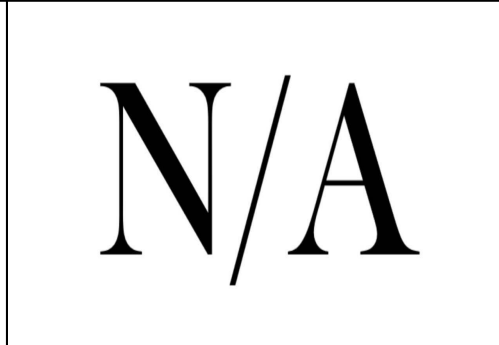
### TAPAS STAP: PINTADO DE TAPAS SEGUN PLANO SPAT

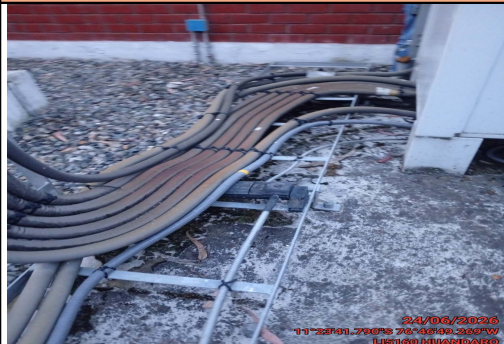
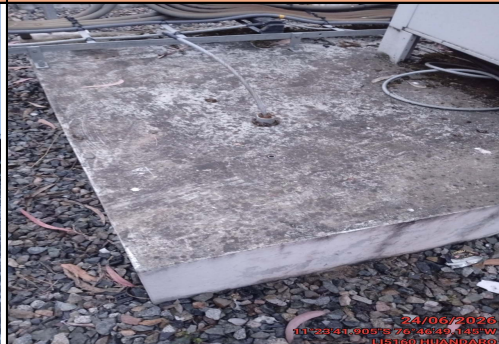
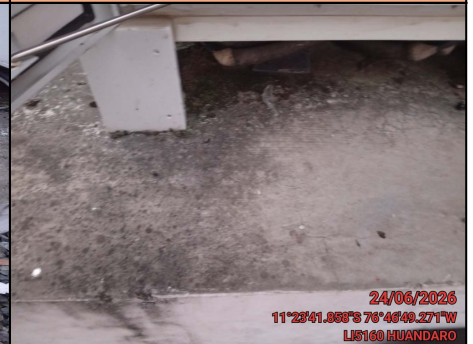
### LIMPIEZA GABINETE: LIMPIEZA DENTRO, PARTE POSTERIOR, PARTE BAJA Y ENTRE LOS GABINETES

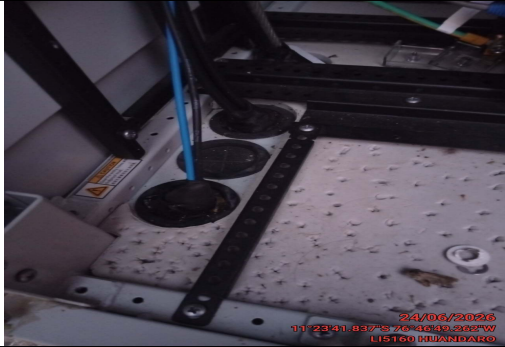
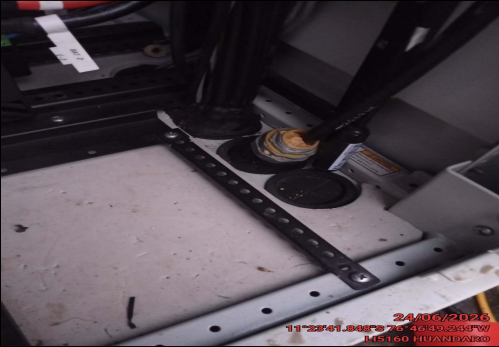
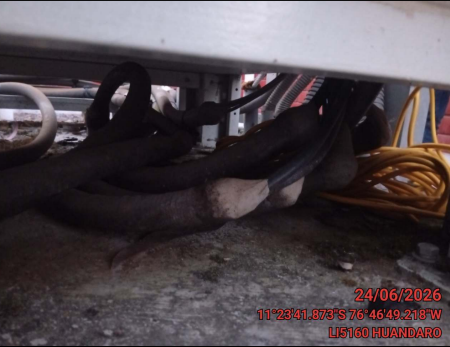
| SELLADO: SELLADO DE EQUIPOS Y DUCTOS POR DONDE INGRESAN LOS CABLES AL GABINETE (CON SIKAFLEX) | | |

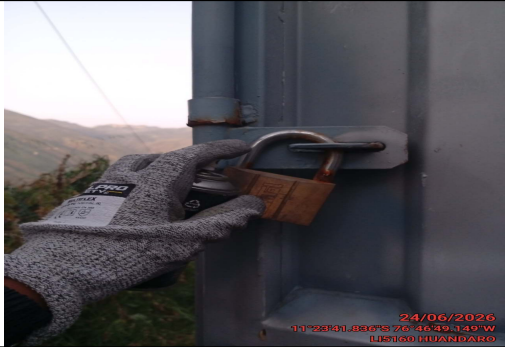
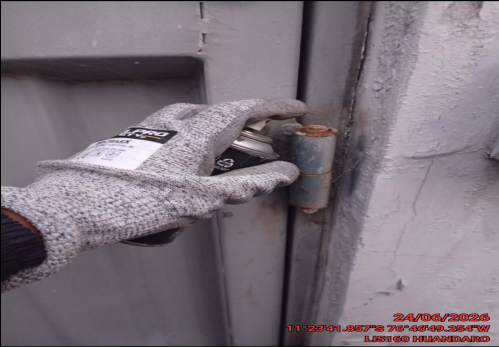
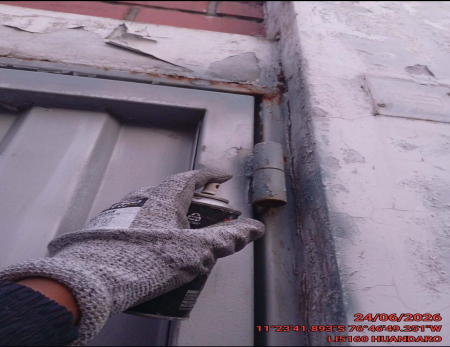
| SELLADO: SELLADO DE EQUIPOS Y DUCTOS POR DONDE INGRESAN LOS CABLES AL GABINETE (CON SIKAFLEX) | | |
|---|---|---|
| ACEITADO: ACEITADO DE PUERTAS Y CANDADOS | | |

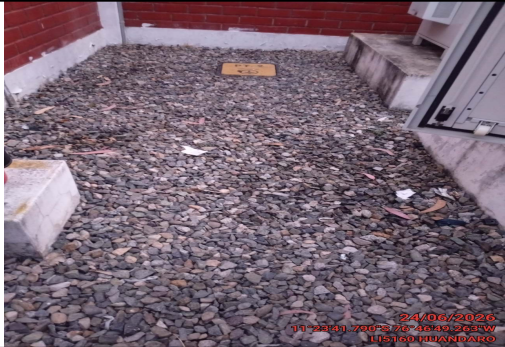
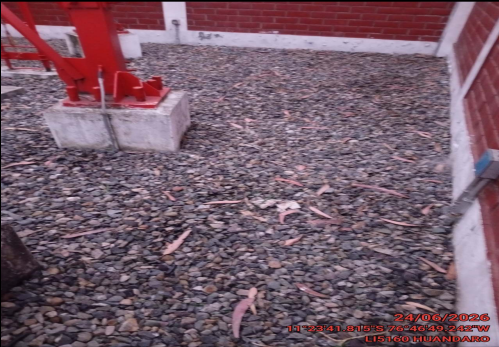
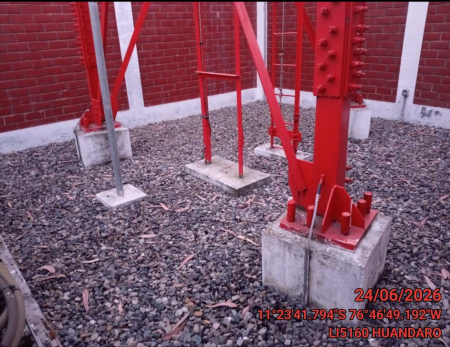
| SELLADO: SELLADO DE EQUIPOS Y DUCTOS POR DONDE INGRESAN LOS CABLES AL GABINETE (CON SIKAFLEX) | | |
|---|---|---|
| LIMPIEZA INTERIOR: LIMPIEZA INTERIOR DEL SITE / DESMALEZADO | | |

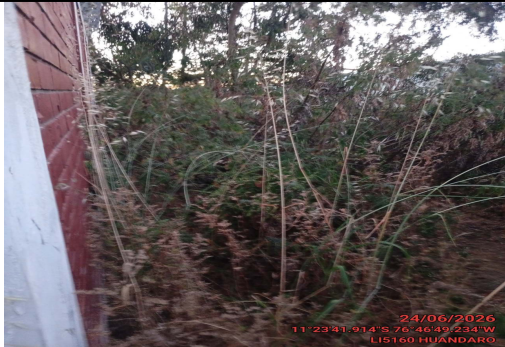
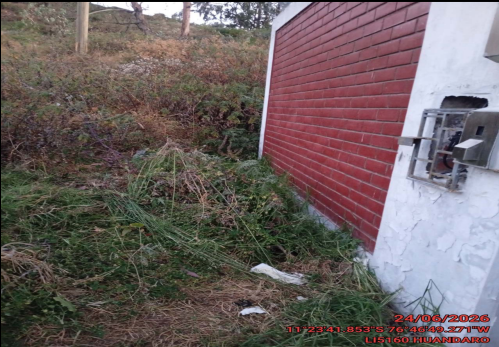
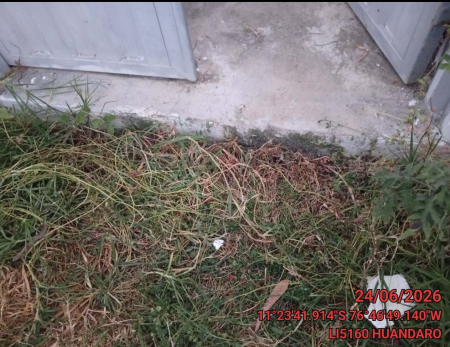
| SELLADO: SELLADO DE EQUIPOS Y DUCTOS POR DONDE INGRESAN LOS CABLES AL GABINETE (CON SIKAFLEX) | | |
|---|---|---|
| LIMPIEZA EXTERIOR: LIMPIEZA EXTERIOR DEL SITE / DESMALEZADO | | |

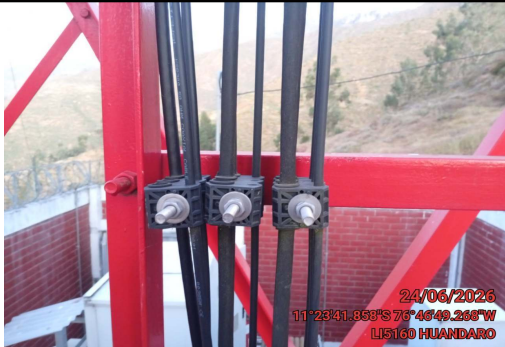
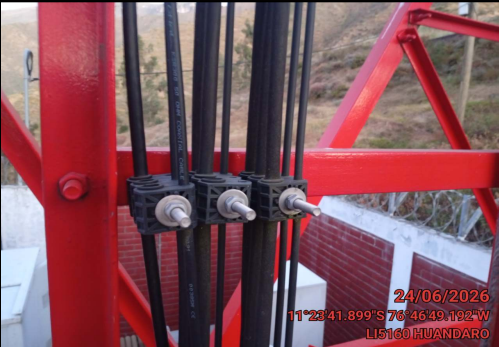
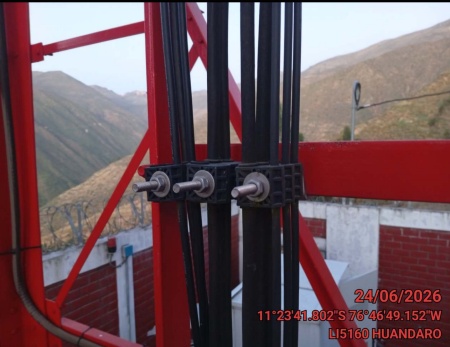
| SELLADO: SELLADO DE EQUIPOS Y DUCTOS POR DONDE INGRESAN LOS CABLES AL GABINETE (CON SIKAFLEX) | | |
|---|---|---|
| CLAMPS: REVISION DE CLAMPS EN CABLES IF, FO Y ENERGIZADO DE RRU's | | |

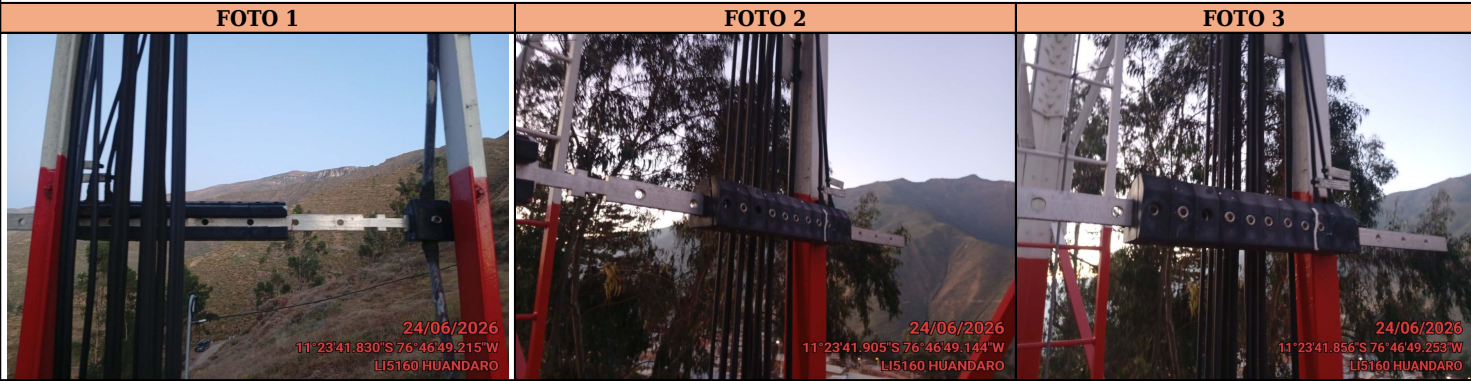
**GROUNDING KIT: REVISION DE ATERRAMIENTO DE CABLES IF, FO Y ENERGIZADO DE RRU's**

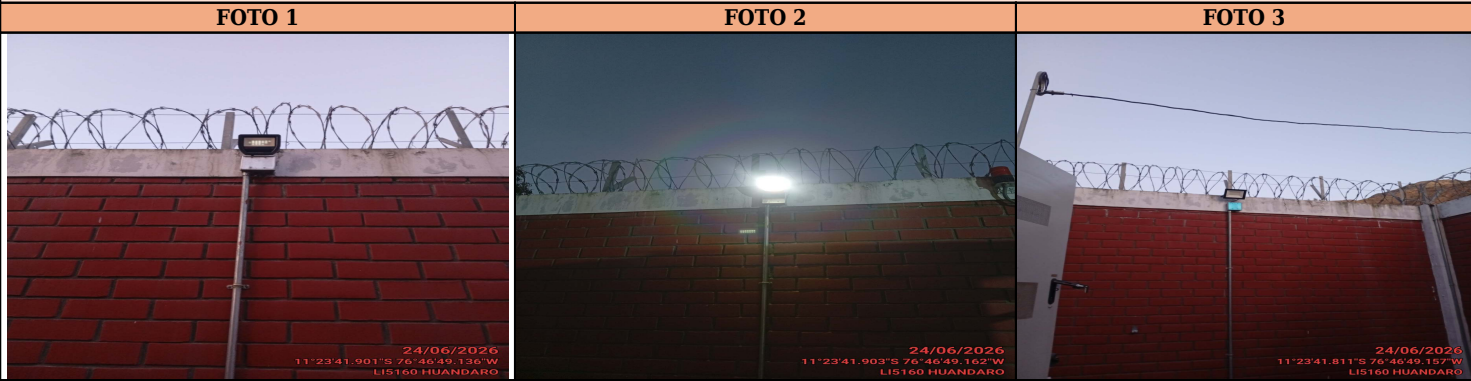
**REVISION DEL ESTADO DE LUMINARIA DE EMERGENCIA (LUMINARIA ENCENDIDA Y APAGADA)**

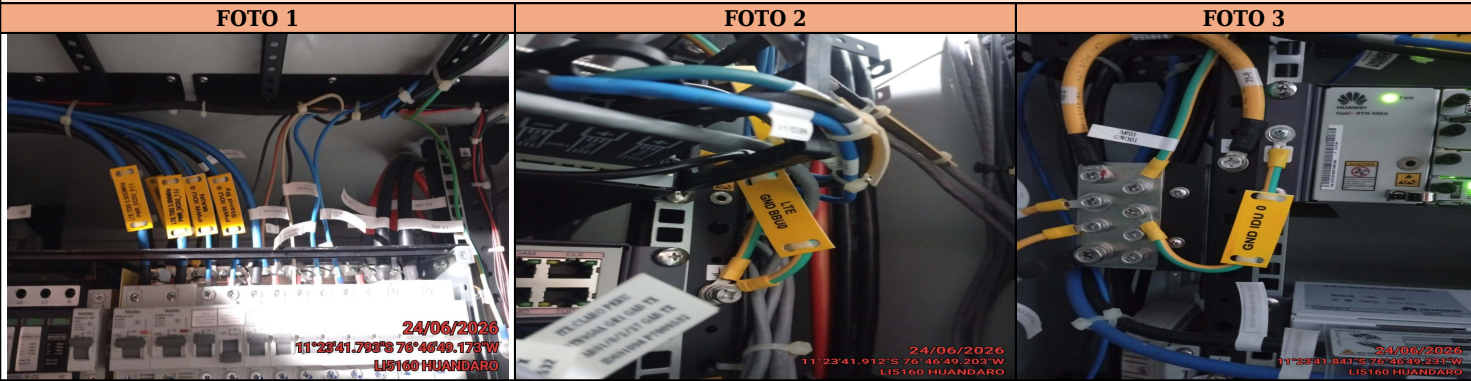
**ETIQUETADO DE DATOS, POWER, TIERRA DE IDU Y TIERRA DE BBU CORRECTAMENTE ETIQUETADOS**

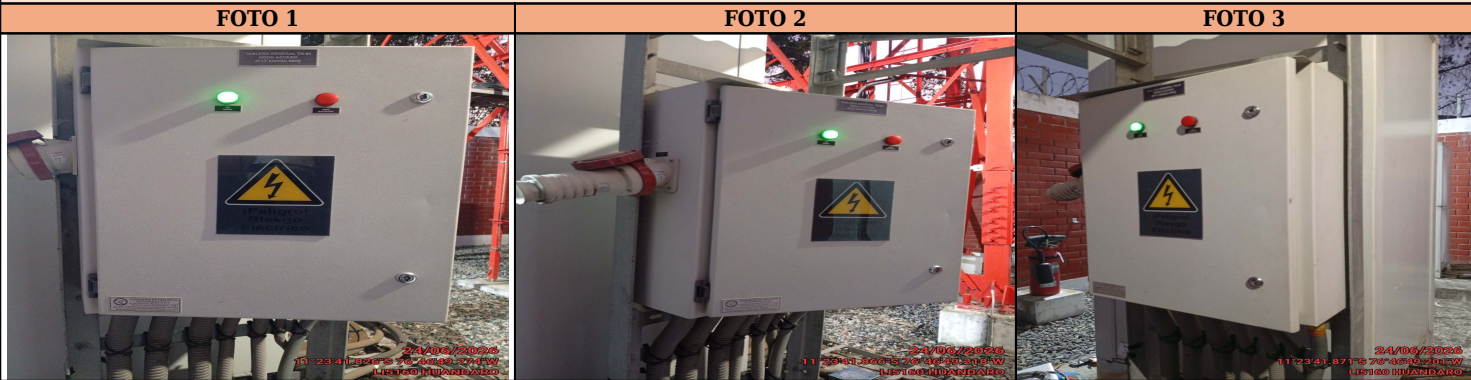
**TABLERO PRONATEL: REVISION DEL ESTADO FISICO DE TABLERO (CORROSION / OXIDO)**

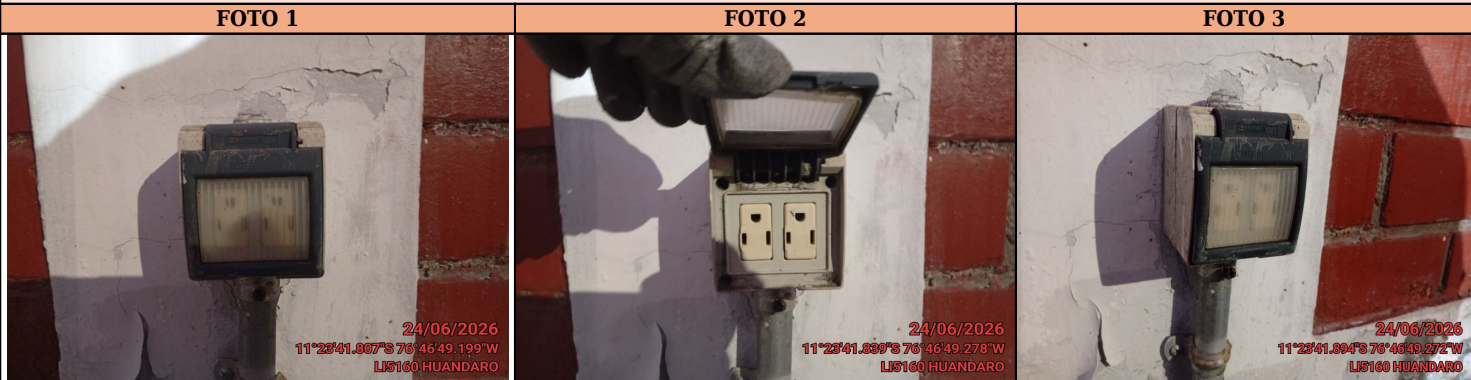
**TOMACORRIENTES: REVISION DEL ESTADO FISICO DE TOMACORRIENTES**

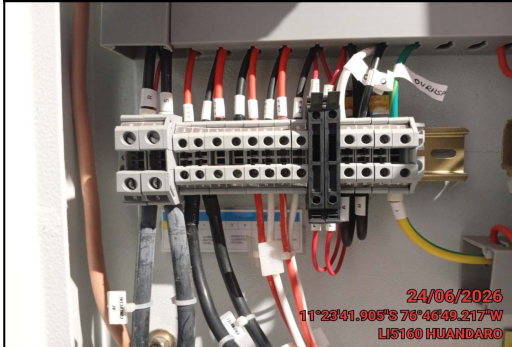
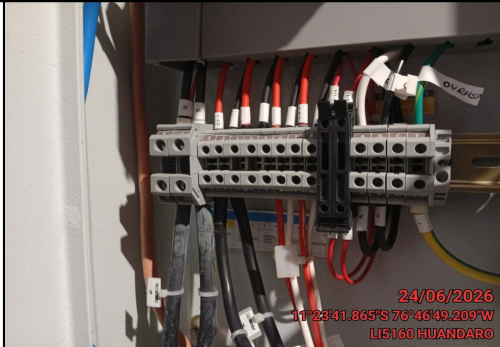
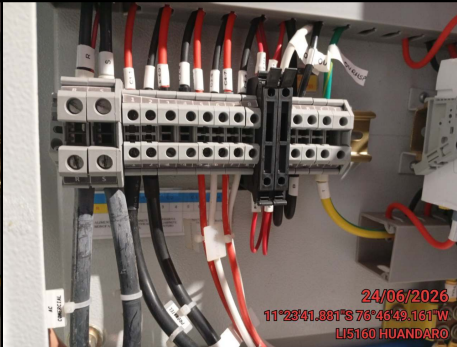
**BORNERAS: DETECCION DE TERMINALES DE CABLES EN TABLERO GENERAL SIN BORNERA**

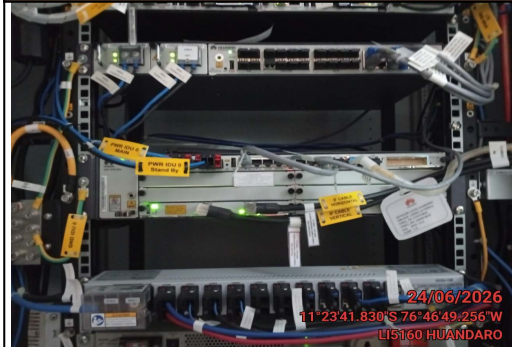
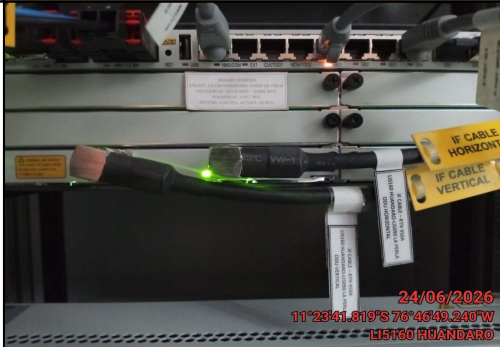
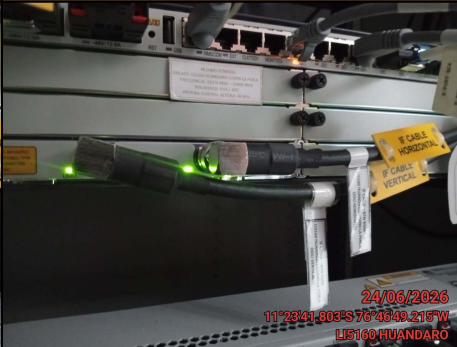
**CONECTORES: DETECCION DE CONECTORES FI EN IDU SIN PROTECCION DE MANGA TERMOCONTRAIBLE**
