## REPORTE FOTOGRÁFICO - Sistema de Climatización A/A

**Nombre de la Estación:** CARAL  
**Nombre de Localidad:** SUPE  
**Fecha:** 24/06/2026 - 24/06/2026  
**Dirección:** PREDIO RURAL CARAL BAJO - EL PORVENIR (CODIGO CATASTRAL 1417  
**ID site:** LI2872  
**CRQ:** CRQ000000087844

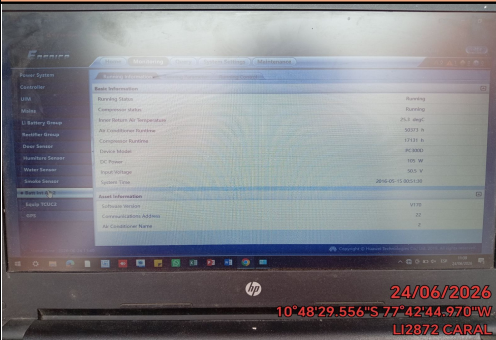
#### ANTES

### VERIFICACION DE PARAMETROS DE OPERACION: TEMPERATURA [°C]

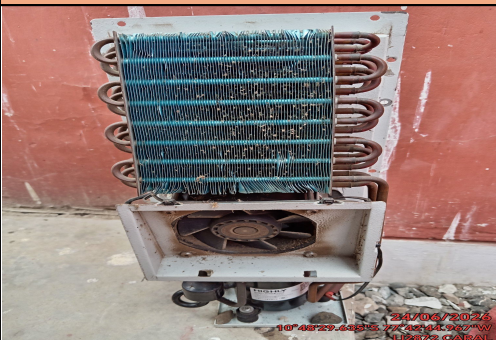
#### ANTES

### LIMPIEZA DE MOTOR DEL CONDENSADOR

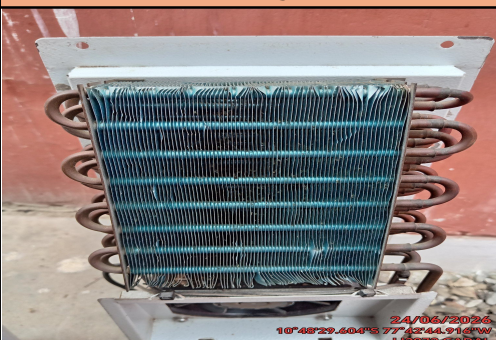
#### ANTES

### LIMPIEZA DE SERPENTIN DEL CONDENSADOR
