## REPORTE FOTOGRÁFICO - Observaciones Internas

**Nombre de la Estacion:** PALPA\_LIMA  
**Nombre de Localidad:** AUCALLAMA  
**Fecha:** 25/06/2026 - 25/06/2026  
**Dirección:** CERRO LA PLAZA COOP PALPA SECTOR MATUCANA  
**ID site:** LI0928  
**CRQ:** CRQ000000087843

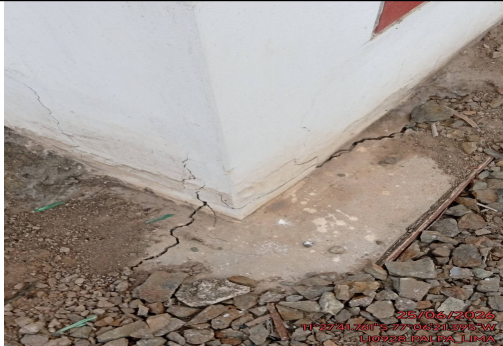
### PAREDES Y COLUMNAS CON FISURAS

### CRITICIDAD

### BAJA

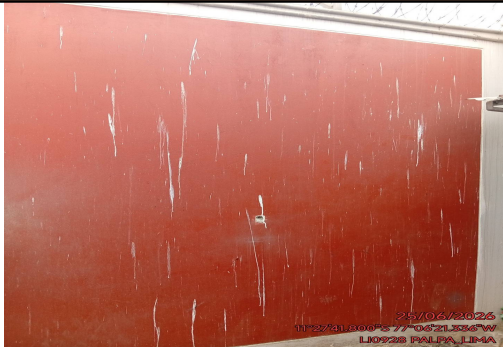
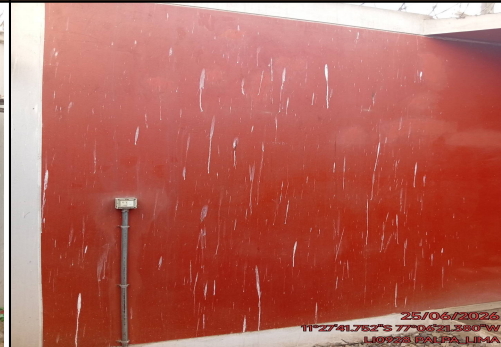
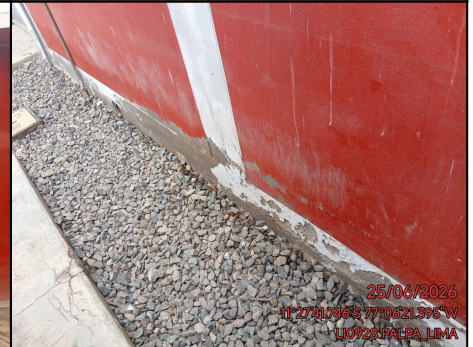
### PAREDES Y COLUMNAS CON PROBLEMAS DE PINTURA

### CRITICIDAD

### BAJA

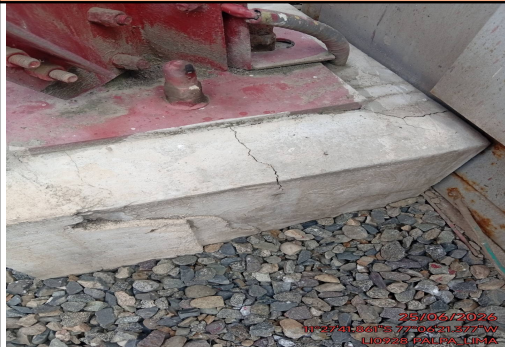
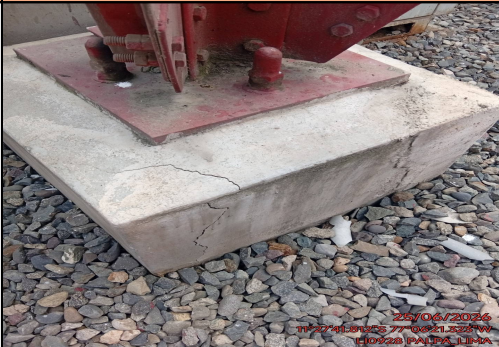
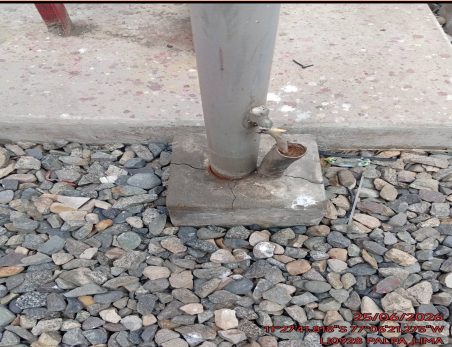
| BASES DE TORRES CON FISURAS | | CRITICIDAD | BAJA |
