## REPORTE FOTOGRÁFICO - Sistema de Seguridad Física Interior

Nombre de la Estacion: HUANCATA  
Nombre de Localidad: SANGALLAYA  
Fecha: 25/06/2026 - 25/06/2026  
Direccion: CP HUANCATA  
ID site: LI5233  
CRQ: CRQ000000088075

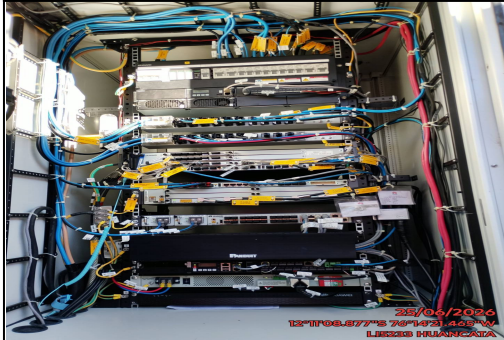
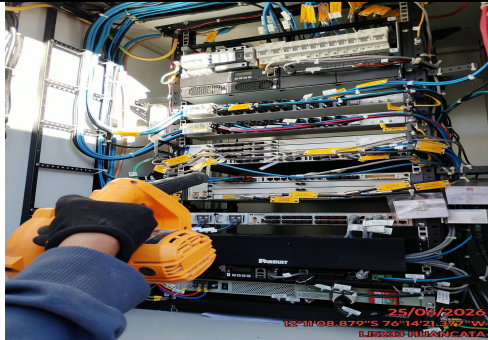
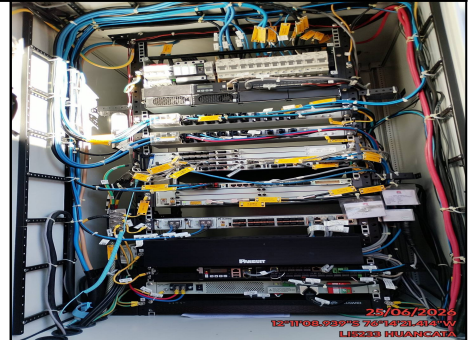
### LIMPIEZA GENERAL DE LOS EQUIPOS DEL SISTEMA

| CHECKLIST - SISTEMA DE SEGURIDAD | | |
|---|---|---|
| Sistema | OK | Limpieza de Componentes y/o equipos en general del Sistema |

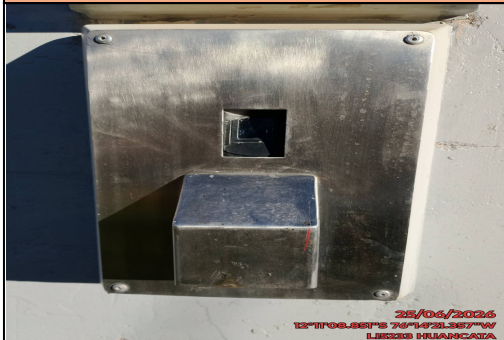
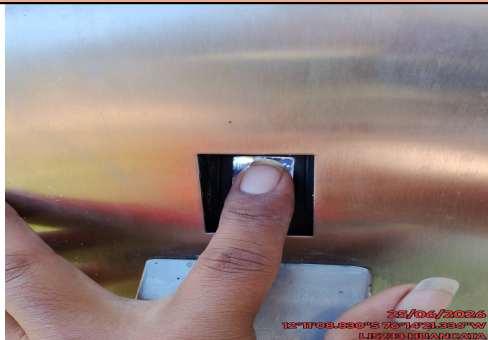
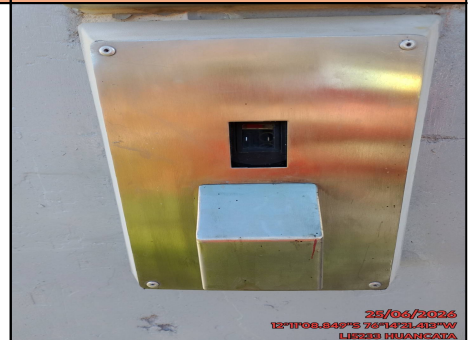
### REVISIÓN DEL BUEN FUNCIONAMIENTO DE LA LECTORA

| CHECKLIST - SISTEMA DE SEGURIDAD | | |
|---|---|---|
| Lector de Huella | OK | Verificar el buen funcionamiento de la lectora |

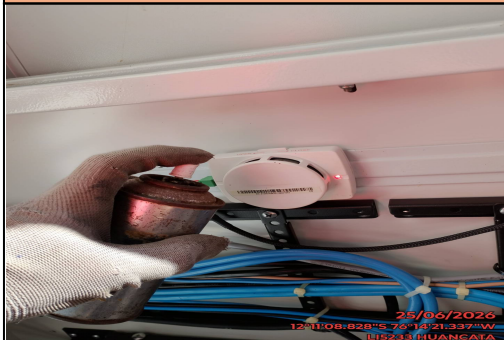
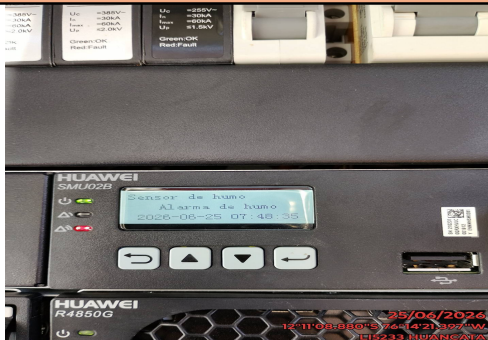
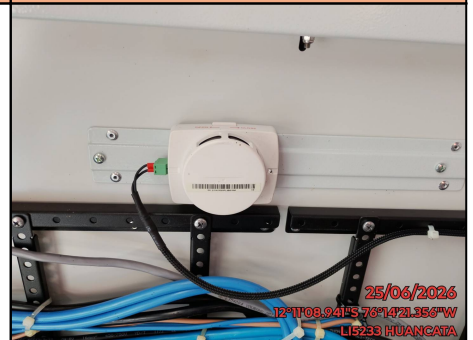
### REVISIÓN DEL FUNCIONAMIENTO DEL SENSOR DE HUMO

| CHECKLIST - SISTEMA DE SEGURIDAD | | |
|---|---|---|
| Sensor de Humo | OK | Revisión estado del sensor de Humo |

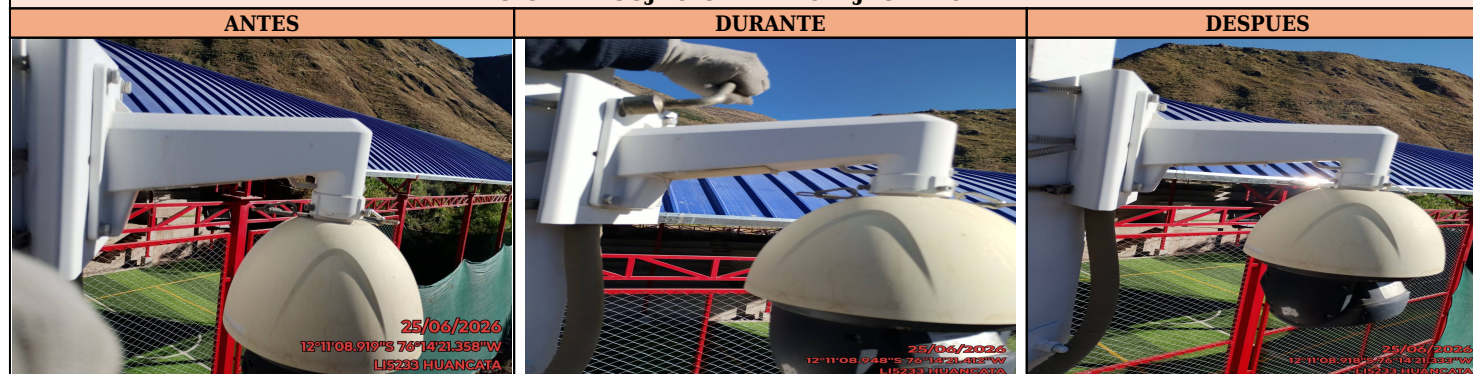
## REVISIÓN DE SUJECCIÓN Y ANCLAJES DE CÁMARA

| CHECKLIST - SISTEMA DE SEGURIDAD | | |
|---|---|---|
| Cámara | OK | Revisión de sujeción y anclajes de la Cámara |

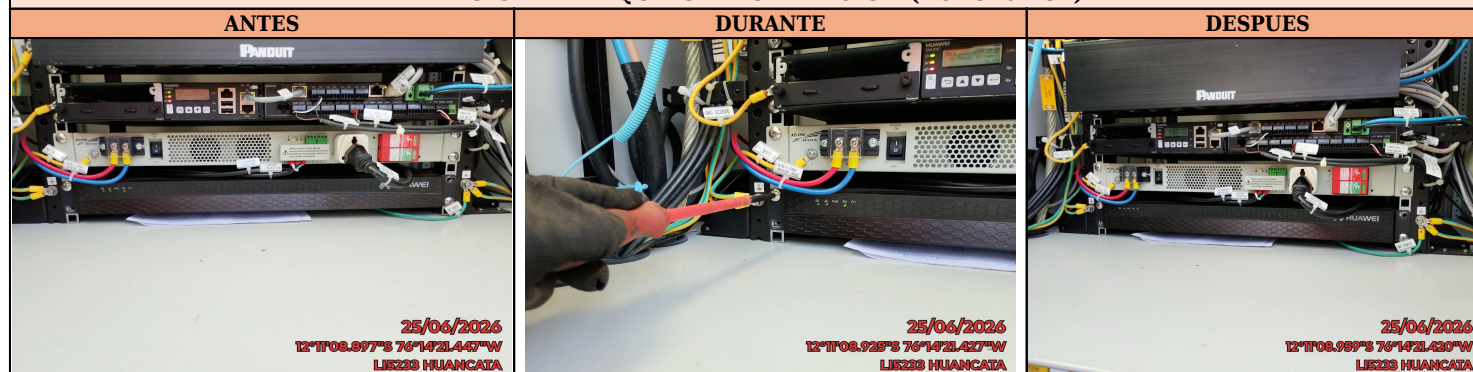
## REVISIÓN DEL EQUIPO DE GRABACIÓN (VCN510 - 8P)

| CHECKLIST - SISTEMA DE SEGURIDAD | | |
|---|---|---|
| Grabador de Video | OK | Verificar grabación local desde el NOC |
