## REPORTE FOTOGRÁFICO - Radio Frecuencia y Transporte

Nombre de la Estacion: HUANCATA  
Nombre de Localidad: SANGALLAYA  
Fecha: 25/06/2026 - 25/06/2026  
Direccion: CP HUANCATA  
ID site: LI5233  
CRQ: CRQ00000088075

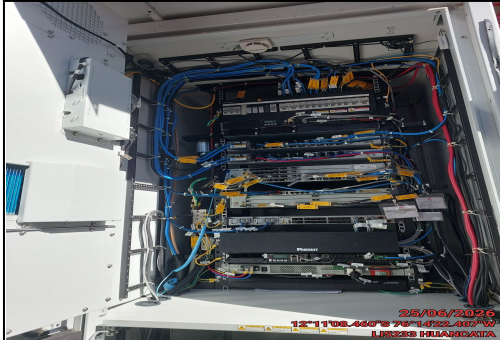
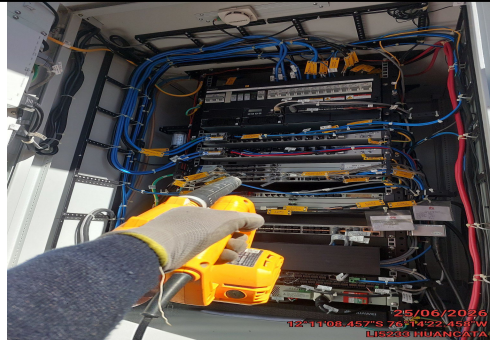
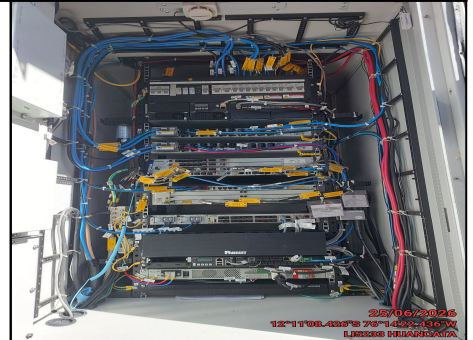
### EQUIPO BBU, ROUTER O MW: VERIFICAR ESTADO DE EQUIPOS, LED DE ALARMAS, LIMPIEZA TECNICA Y SOPLETADO

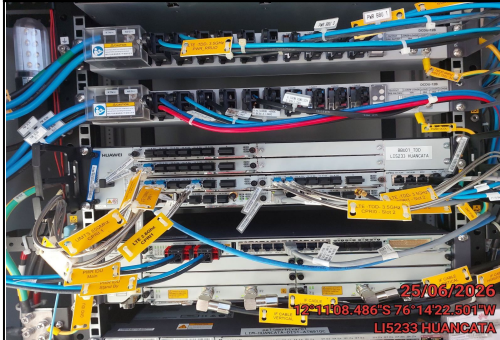
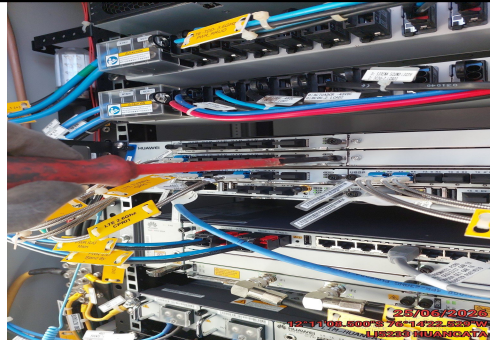
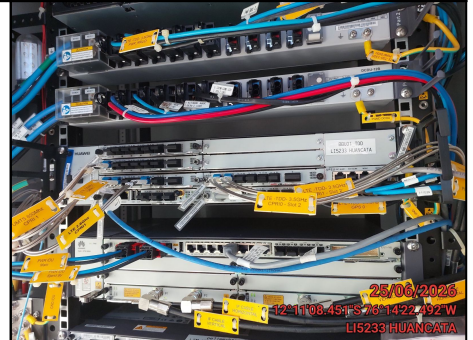
### AJUSTE DE ELEMENTOS Y CONEXIONES

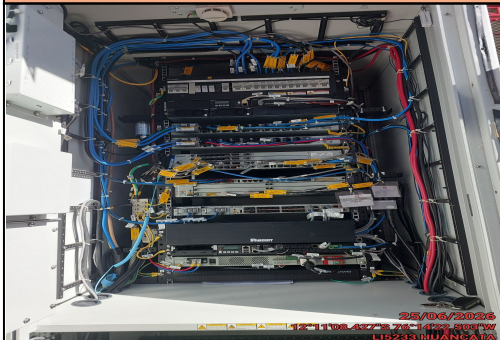
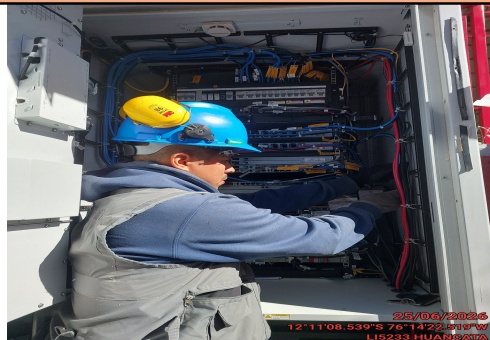
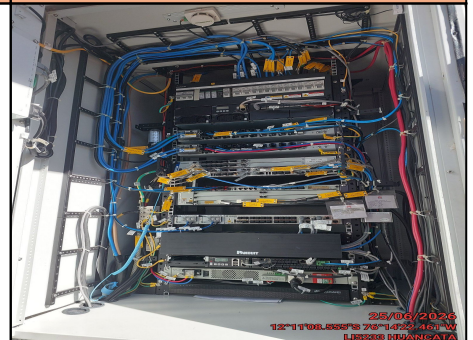
### CABLES: LIMPIEZA TECNICA Y ORDENAMIENTO DE CABLES

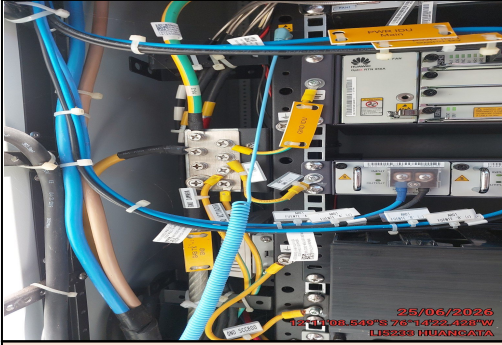
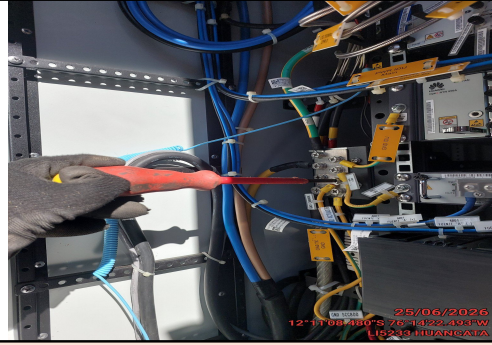
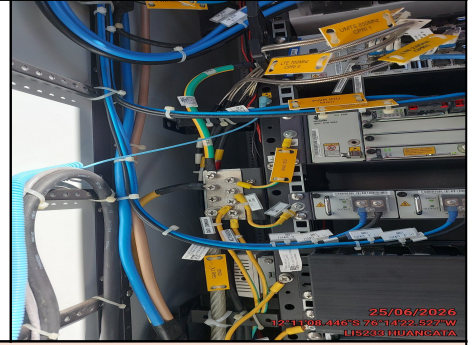
## VERIFICACION Y AJUSTE DE ATERRAMIENTO

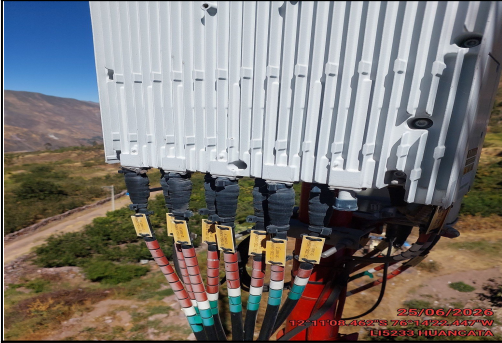
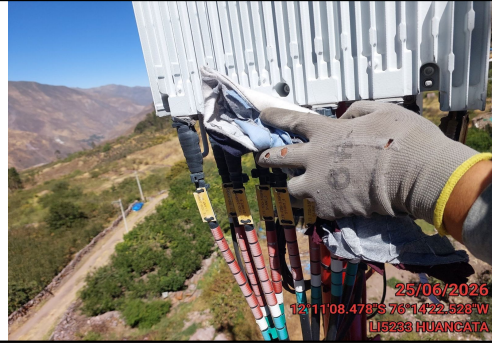
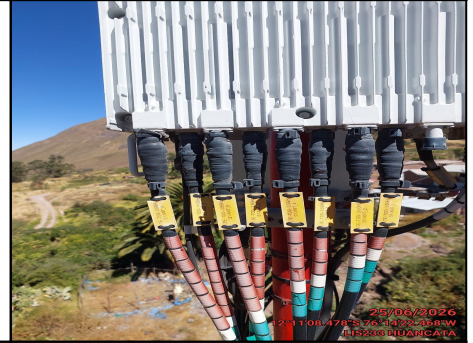
## VERIFICAR ESTADO DE CONECTORES Y CABLES RRU

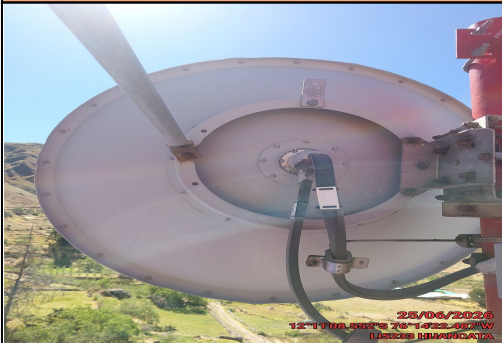
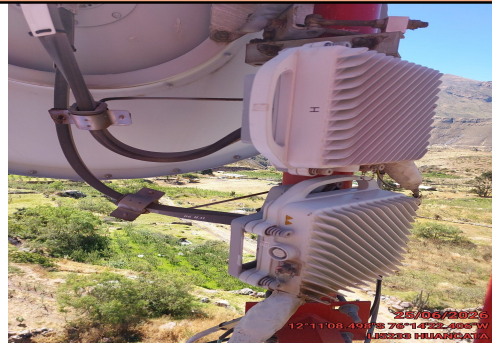
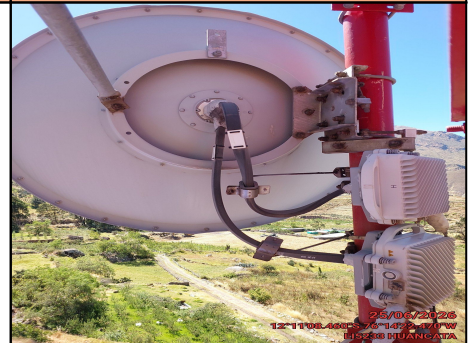
## VERIFICAR ESTADO DE CONECTORES Y CABLES ODU

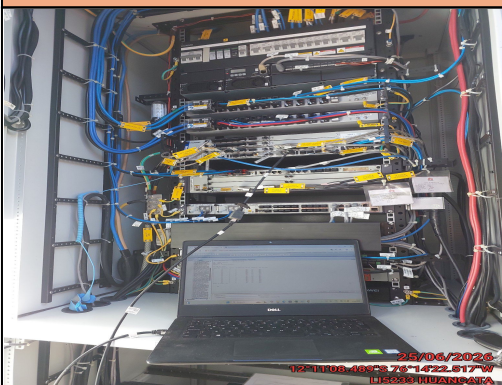
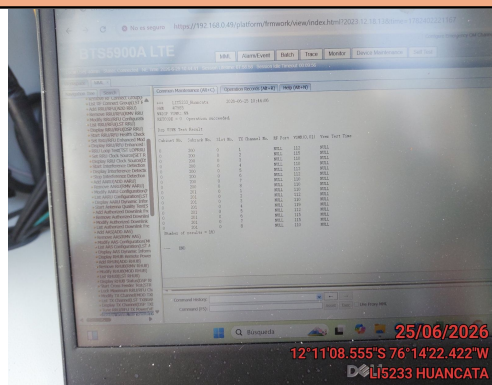
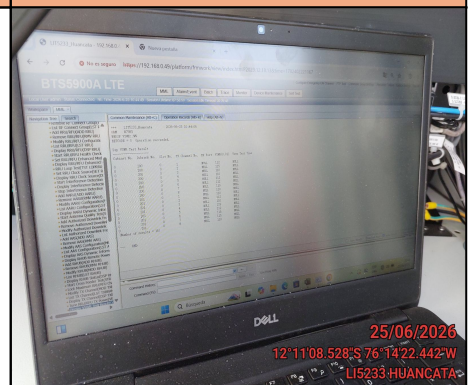
## MEDIR EL VSWR MEDIANTE SOFTWARE
