# REPORTE FOTOGRÁFICO - Sistema Rectificador, Cargador y Banco de Baterías

**Nombre de la Estación:** PALPA\_LIMA  
**Nombre de Localidad:** AUCALLAMA  
**Fecha:** 25/06/2026 - 25/06/2026  
**Dirección:** CERRO LA PLAZA COOP PALPA SECTOR MATUCANA  
**ID site:** LI0928  
**CRQ:** CRQ00000087843

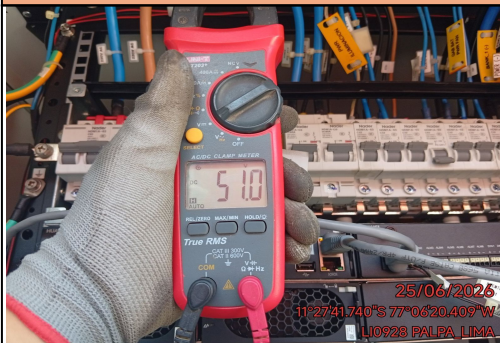
### ANTES

## VERIFICACIÓN DE PARÁMETRO DE OPERACIÓN : VOLTAJE(V)

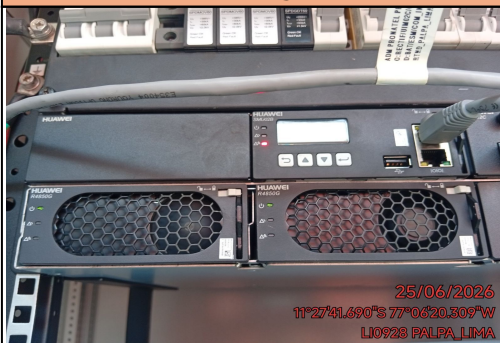
### ANTES

## LIMPIEZA TÉCNICA DE COMPONENTES

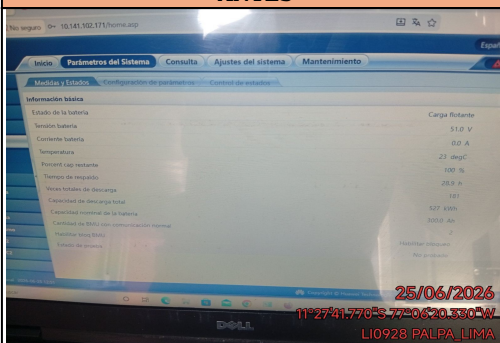
### ANTES

## PRUEBA DE ALARMAS DE BATERIAS
