## REPORTE FOTOGRÁFICO - Observaciones Internas

**Nombre de la Estación:** SUMBILCA  
**Nombre de Localidad:** SUMBILCA  
**Fecha:** 25/06/2026 - 25/06/2026  
**Dirección:** CASERIO COMUNIDAD CAMPESINA S/N  
**ID site:** LI1185  
**CRQ:** CRQ000000087950

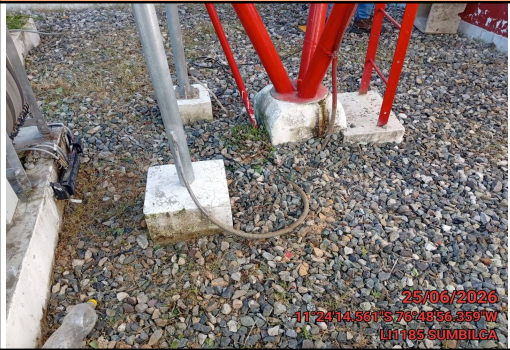
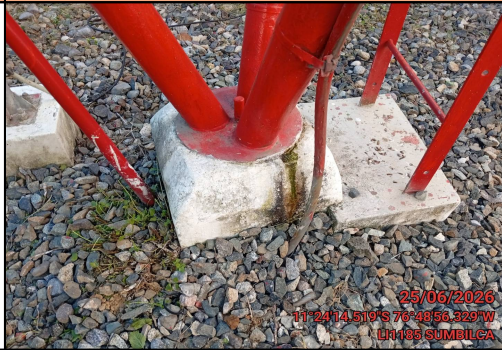
| BASES DE TORRES CON FISURAS | | CRITICIDAD | BAJA |

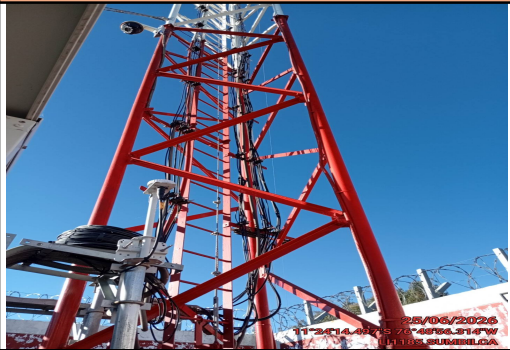
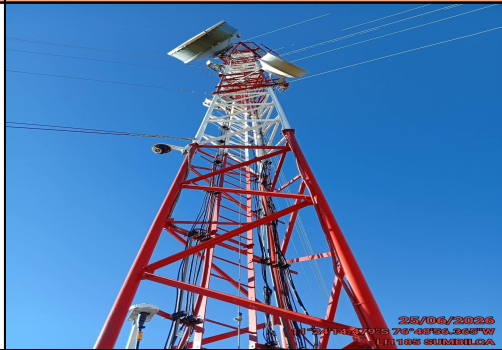
| TORRE OXIDADA | | CRITICIDAD | BAJA |
