## REPORTE FOTOGRÁFICO - Sistema de Seguridad Física Interior

Nombre de la Estacion: HUARACHIRI  
Nombre de Localidad: SANGALLAYA  
Fecha: 26/06/2026 - 26/06/2026  
Direccion: CERRO CHUICOTO  
ID site: LI1032  
CRQ: CRQ000000088117

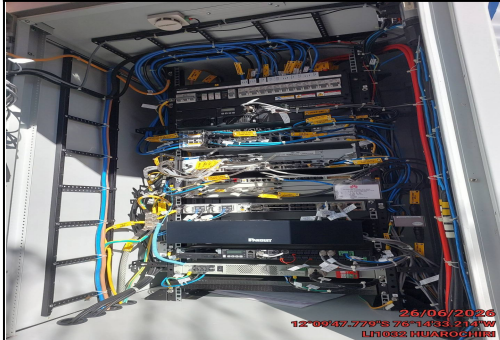
#### ANTES

### LIMPIEZA GENERAL DE LOS EQUIPOS DEL SISTEMA

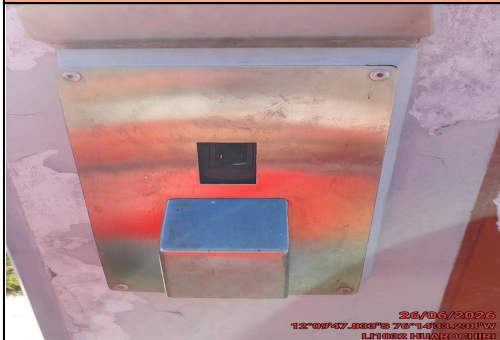
#### ANTES

### REVISIÓN DEL BUEN FUNCIONAMIENTO DE LA LECTORA

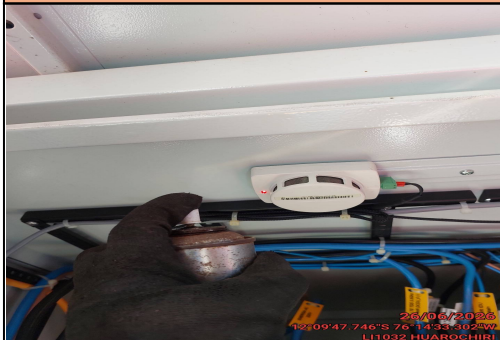
#### ANTES

### REVISIÓN DEL FUNCIONAMIENTO DEL SENSOR DE HUMO

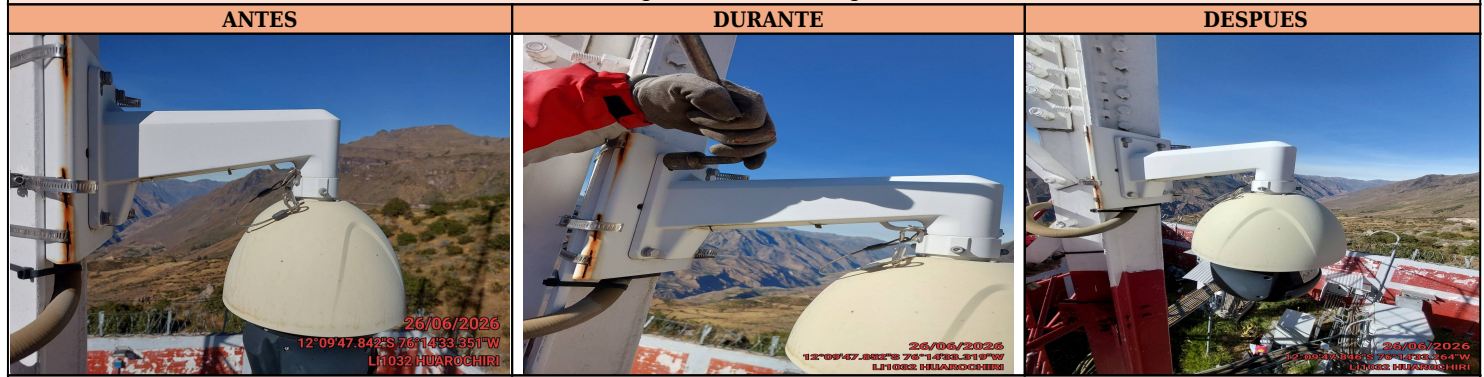
## REVISIÓN DE SUJECIÓN Y ANCLAJES DE CÁMARA

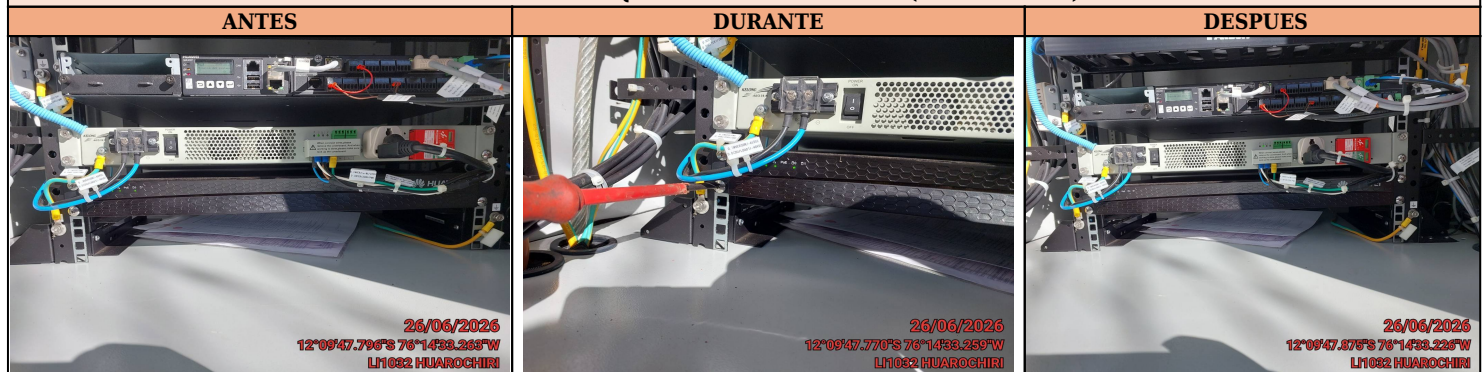
## REVISIÓN DEL EQUIPO DE GRABACIÓN (VCN510 - 8P)

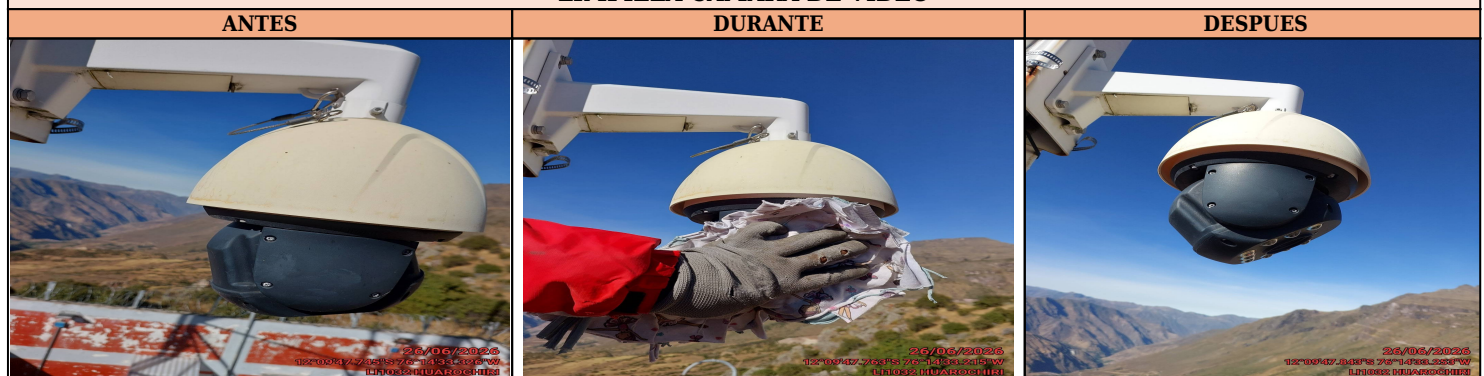
## LIMPIEZA CÁMARA DE VIDEO

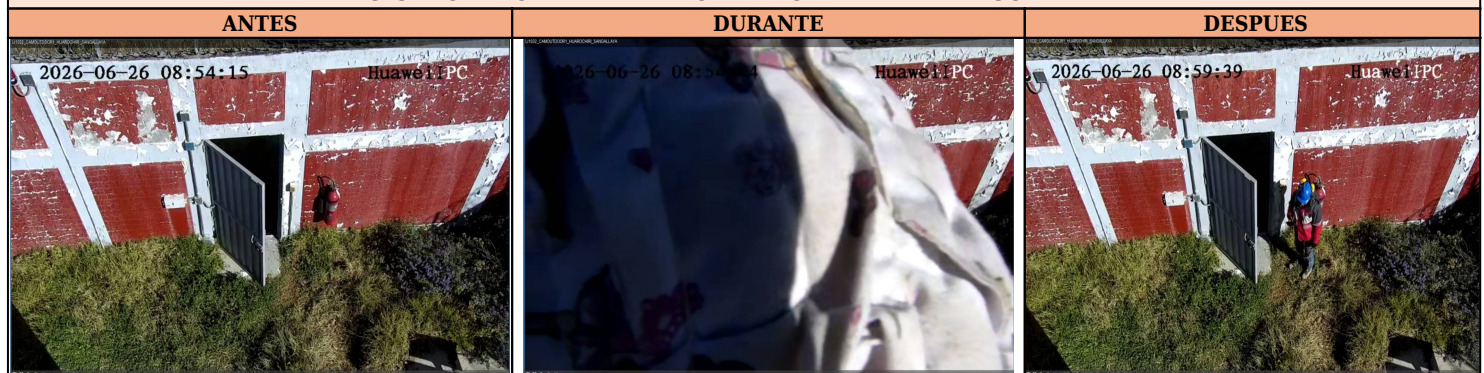
## REGISTRO DE CÁMARA AL MOMENTO DE REALIZAR SU LIMPIEZA

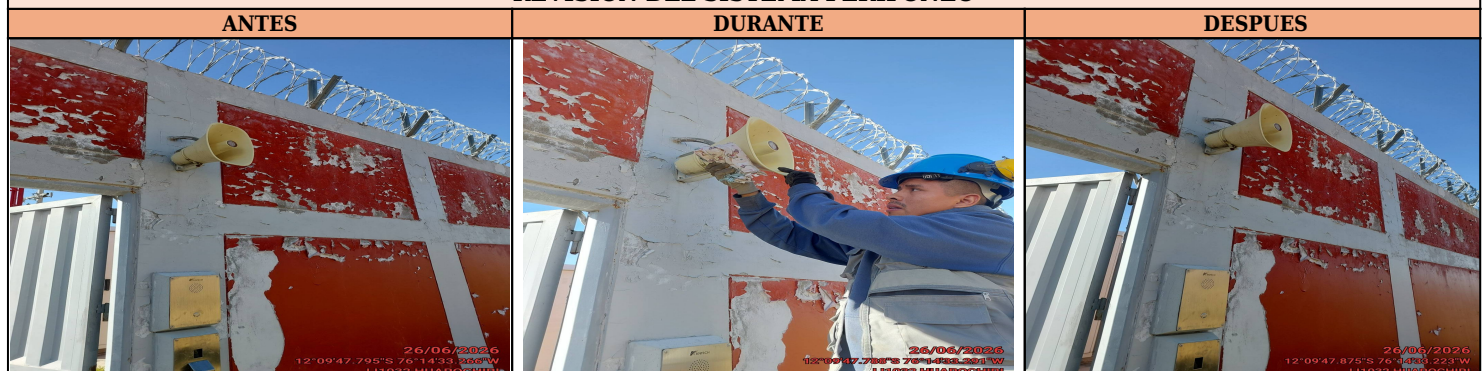
## REVISIÓN DEL SISTEMA PERIFONEO
