# REPORTE FOTOGRÁFICO - Sistema de Obras Civiles / Seguridad Exterior

Nombre de la Estacion: HUMAYA  
Nombre de Localidad: HUAURA  
Fecha: 26/06/2026 - 26/06/2026  
Direccion: CERRO HUMAYA  
ID site: LI1033  
CRQ: CRQ000000000000

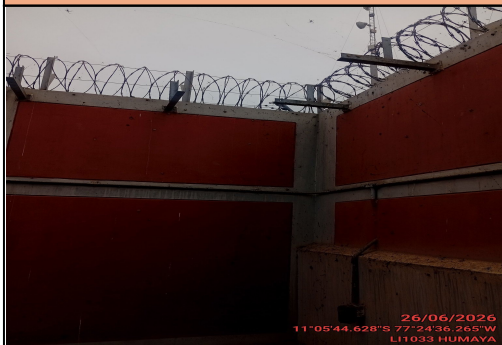
### ANTES

## REVISION DEL ESTADO DE COLUMNAS Y VIGAS

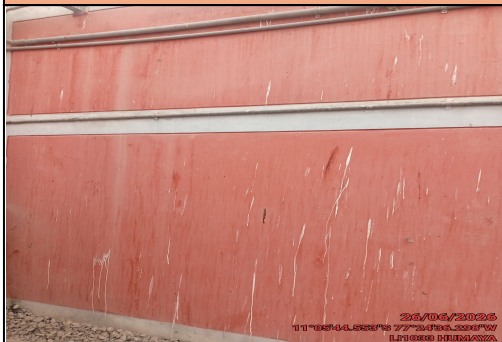
### ANTES

## REVISION DEL ESTADO DEL CERCO PERIMETRICO

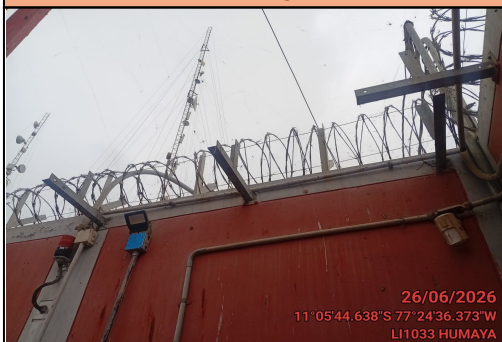
### ANTES

## REVISION DEL ESTADO DE LA CONCERTINA

| CHECKLIST - OBRA CIVIL | | |
|---|---|---|
| Concertina | OK | Verificar el estado de la concertina |
