## REPORTE FOTOGRÁFICO - Sistema de Seguridad Física Interior

**Nombre de la Estacion:** SUMBILCA  
**Nombre de Localidad:** SUMBILCA  
**Fecha:** 25/06/2026 - 25/06/2026  
**Dirección:** CASERIO COMUNIDAD CAMPESINA S/N  
**ID site:** LI1185  
**CRQ:** CRQ000000087950

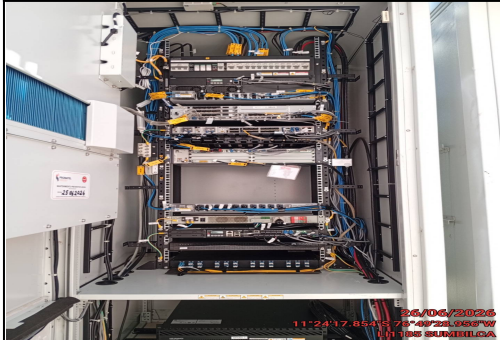
#### ANTES

### LIMPIEZA GENERAL DE LOS EQUIPOS DEL SISTEMA

| CHECKLIST - SISTEMA DE SEGURIDAD | | |
|---|---|---|
| Sistema | OK | Limpieza de Componentes y/o equipos en general del Sistema |

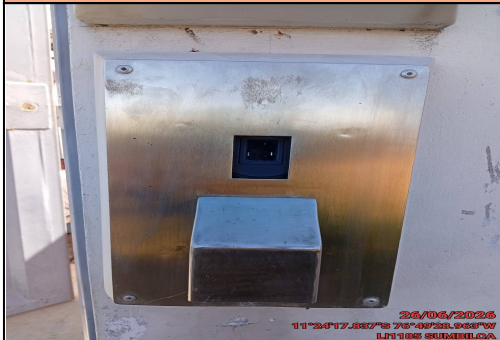
#### ANTES

### REVISIÓN DEL BUEN FUNCIONAMIENTO DE LA LECTORA

| CHECKLIST - SISTEMA DE SEGURIDAD | | |
|---|---|---|
| Lector de Huella | OK | Verificar el buen funcionamiento de la lectora |

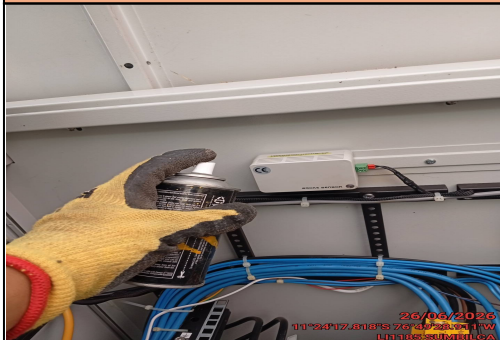
#### ANTES

### REVISIÓN DEL FUNCIONAMIENTO DEL SENSOR DE HUMO

| CHECKLIST - SISTEMA DE SEGURIDAD | | |
|---|---|---|
| Sensor de Humo | OK | Revisión estado del sensor de Humo |

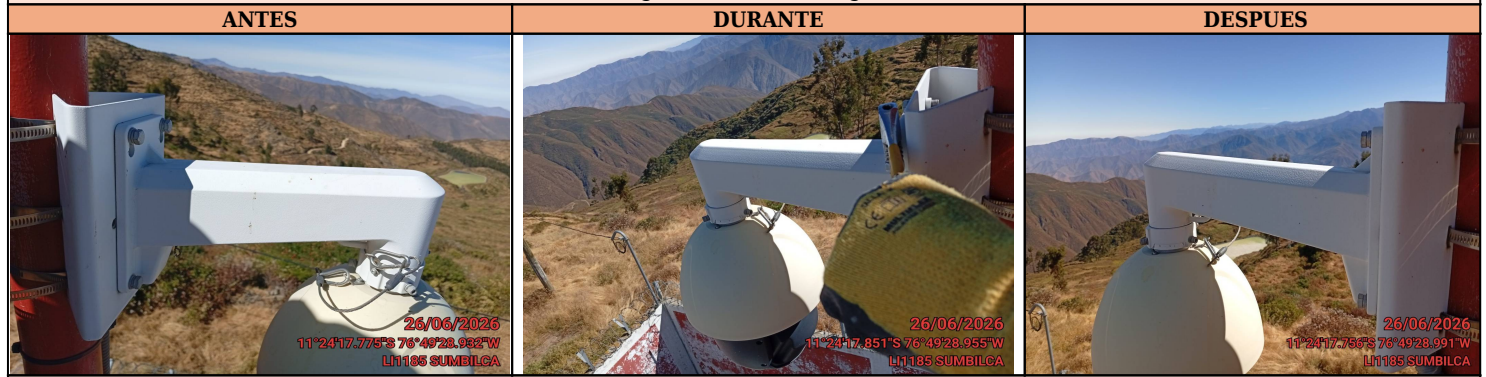
### REVISIÓN DE SUJECCIÓN Y ANCLAJES DE CÁMARA

| CHECKLIST - SISTEMA DE SEGURIDAD | | |
|---|---|---|
| Cámara | OK | Revisión de sujeción y anclajes de la Cámara |

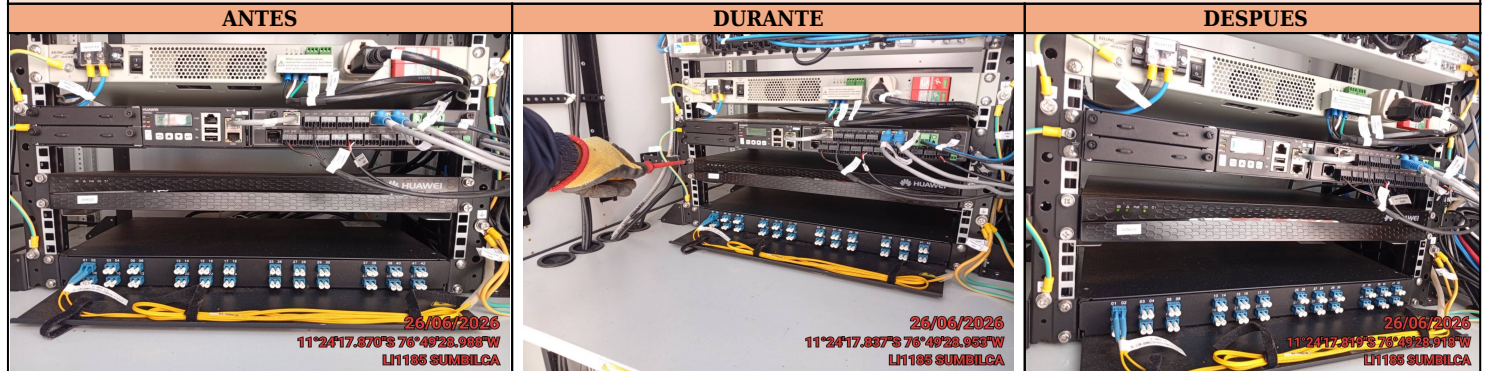
### REVISIÓN DEL EQUIPO DE GRABACIÓN (VCN510 - 8P)

| CHECKLIST - SISTEMA DE SEGURIDAD | | |
|---|---|---|
| Grabador de Video | OK | Verificar grabación local desde el NOC |

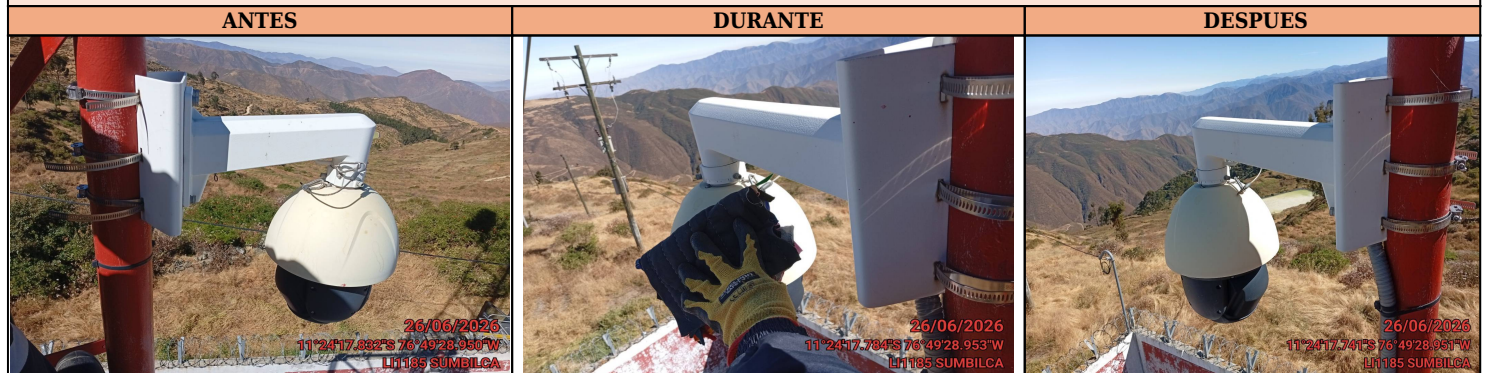
### LIMPIEZA CÁMARA DE VIDEO

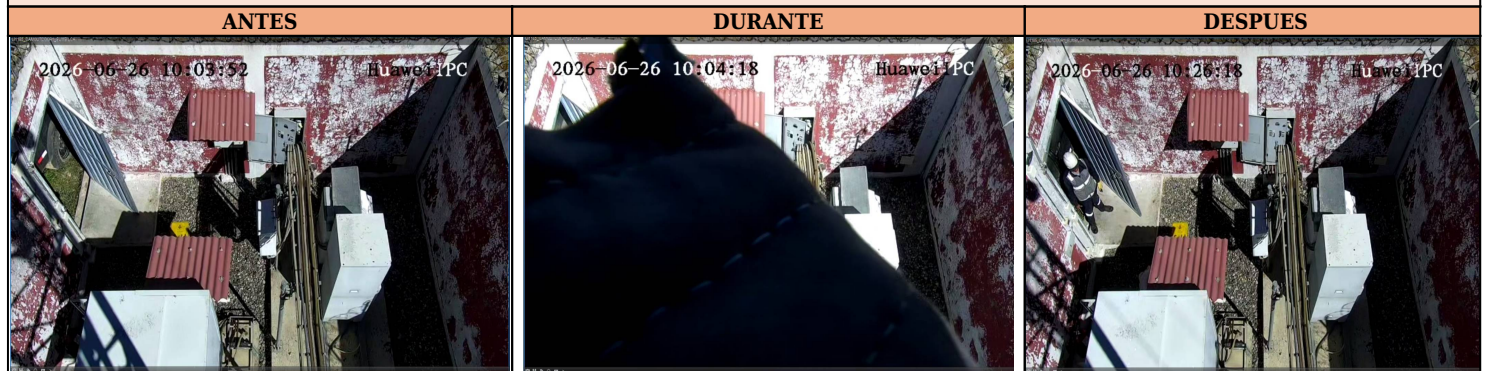
### REGISTRO DE CÁMARA AL MOMENTO DE REALIZAR SU LIMPIEZA

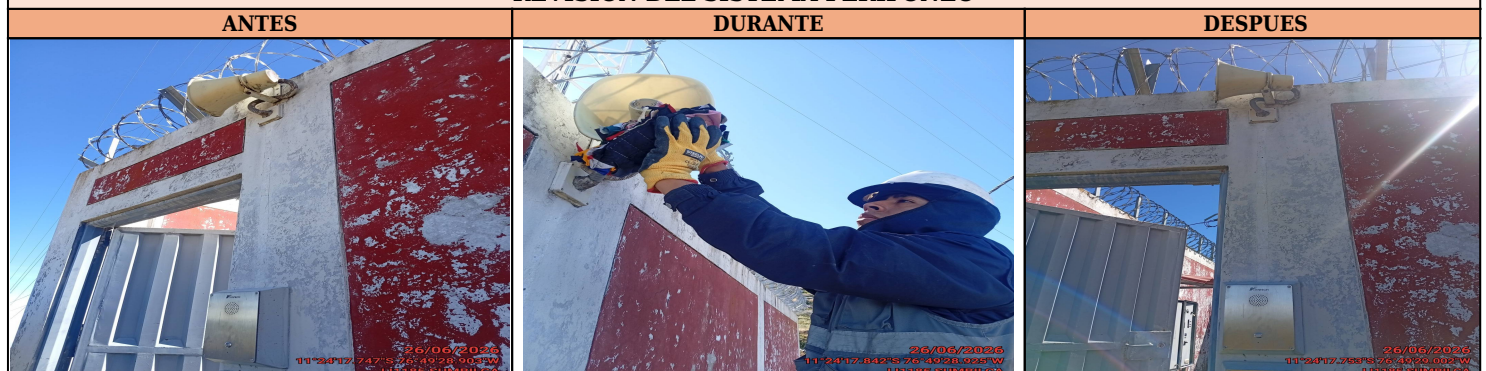
### REVISIÓN DEL SISTEMA PERIFONEO
