## REPORTE FOTOGRÁFICO - Radio Frecuencia y Transporte

Nombre de la Estación: HUMAYA  
Nombre de Localidad: HUAURA  
Fecha: 26/06/2026 - 26/06/2026  
Direccion: CERRO HUMAYA  
ID site: LI1033  
CRQ: CRQ000000087847

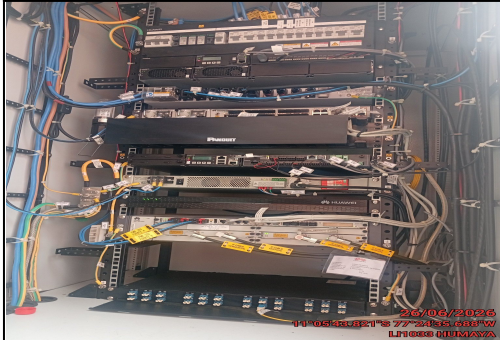
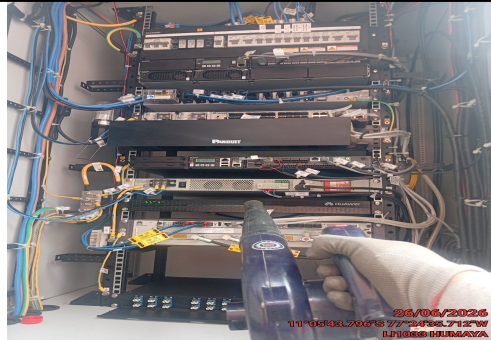
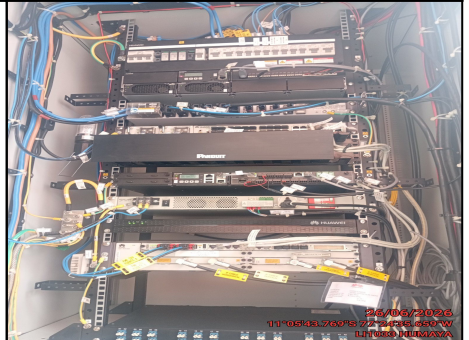
### EQUIPO BBU, ROUTER O MW: VERIFICAR ESTADO DE EQUIPOS, LED DE ALARMAS, LIMPIEZA TECNICA Y SOPLETADO

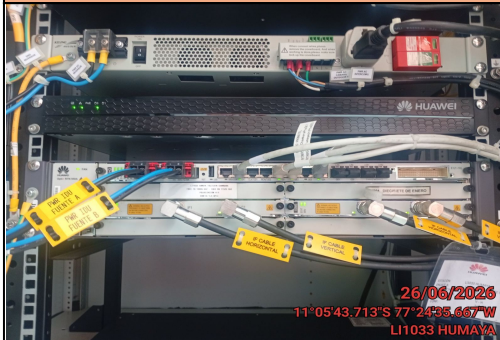
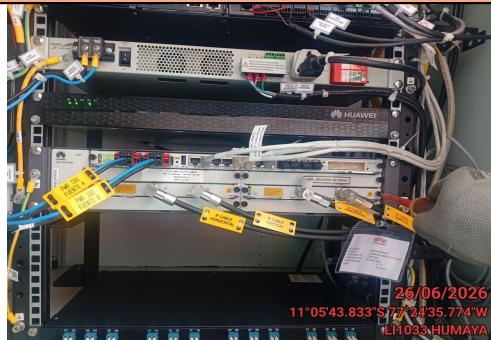
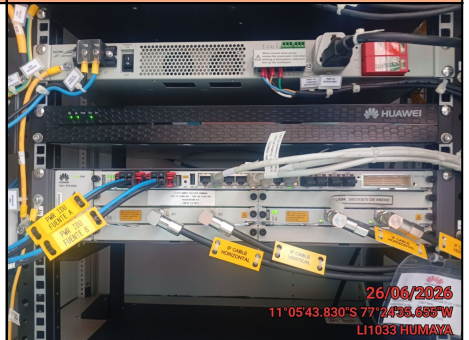
### AJUSTE DE ELEMENTOS Y CONEXIONES

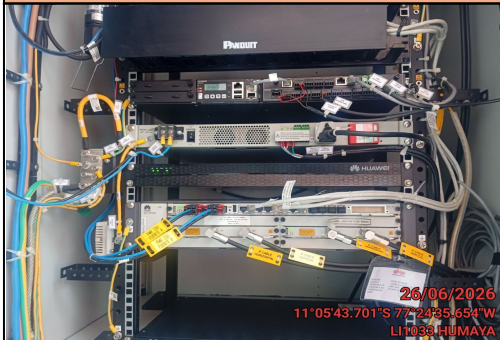
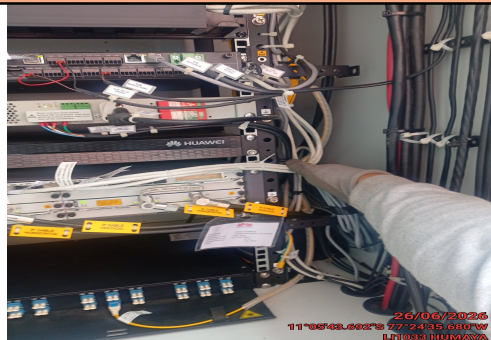
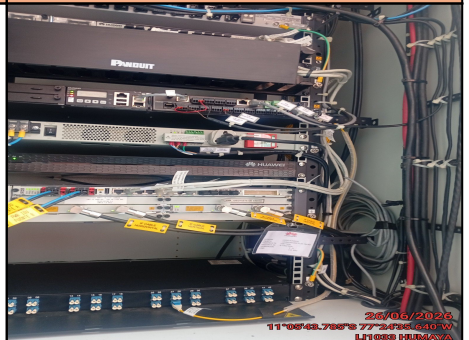
### CABLES: LIMPIEZA TECNICA Y ORDENAMIENTO DE CABLES

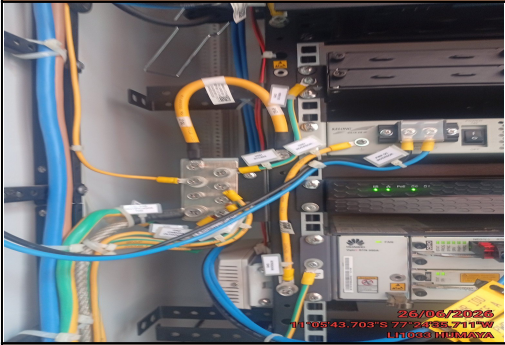
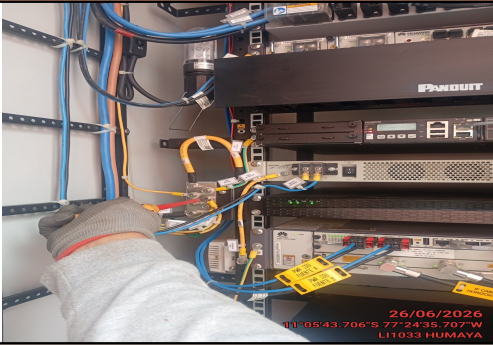
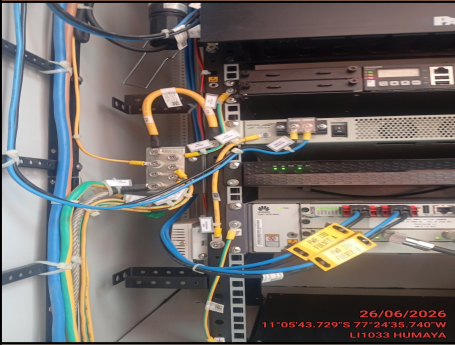
VERIFICACION Y AJUSTE DE ATERRAMIENTO

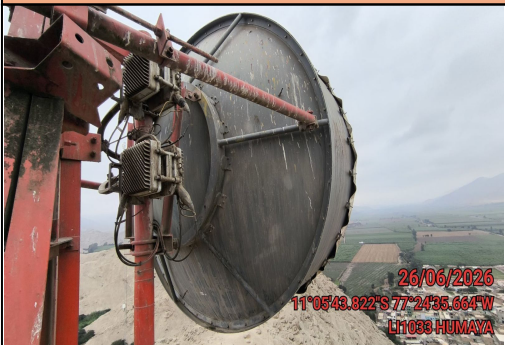
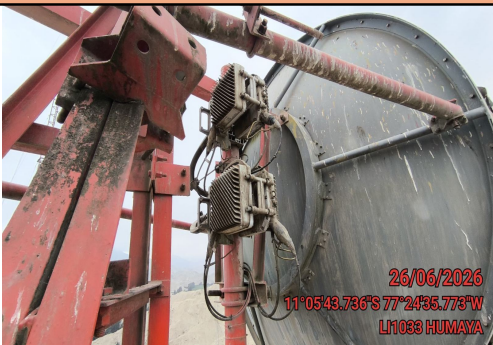
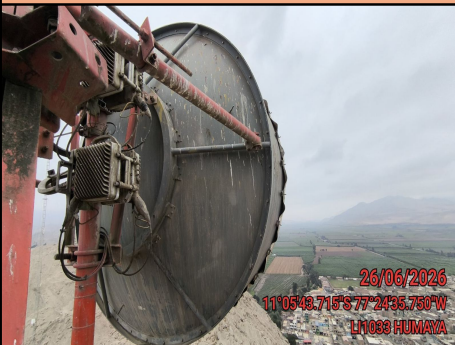
VERIFICAR ESTADO DE CONECTORES Y CABLES ODU
