## REPORTE FOTOGRÁFICO - Sistema de Climatización A/A

**Nombre de la Estación:** HUMAYA  
**Nombre de Localidad:** HUAURA  
**Fecha:** 26/06/2026 - 26/06/2026  
**Dirección:** CERRO HUMAYA  
**ID site:** LI1033  
**CRQ:** CRQ000000087847

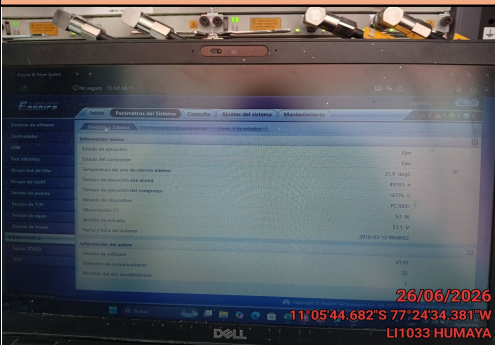
#### ANTES

### VERIFICACION DE PARAMETROS DE OPERACION: TEMPERATURA [°C]
