## REPORTE FOTOGRÁFICO - SUPERVISION

Nombre de la Estacion: HUAROCHIRI  
Nombre de Localidad: SANGALLAYA  
Fecha: 26/06/2026 - 26/06/2026  
Direccion: CERRO CHUICOTO  
ID site: LI1032  
CRQ: CRQ000000088117

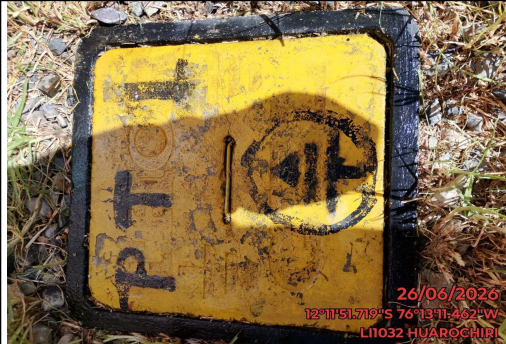
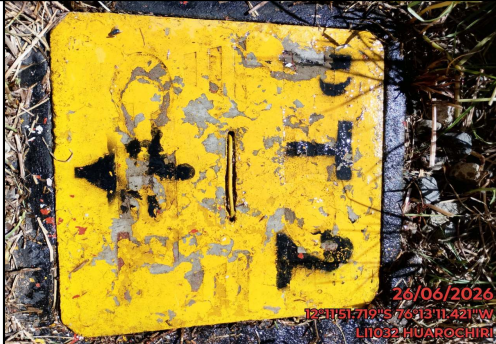
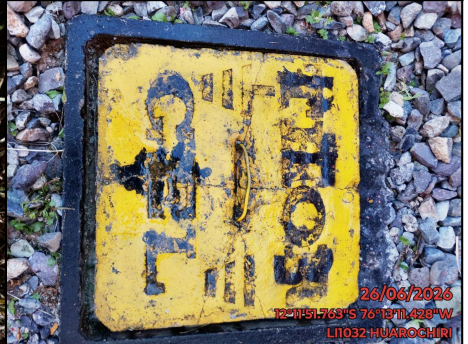
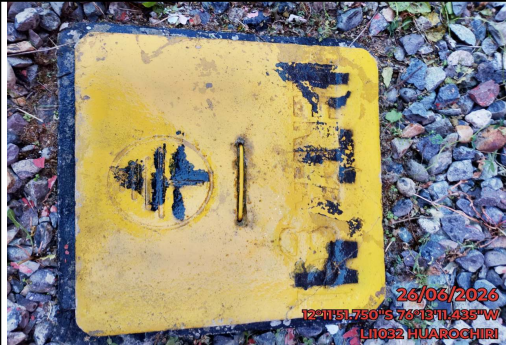
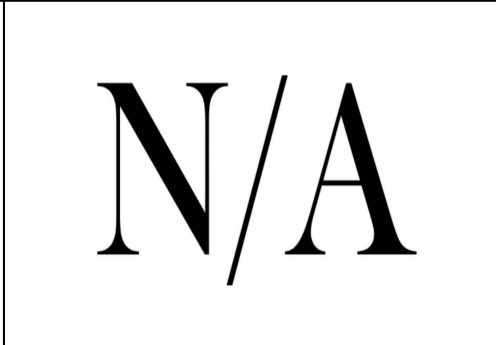
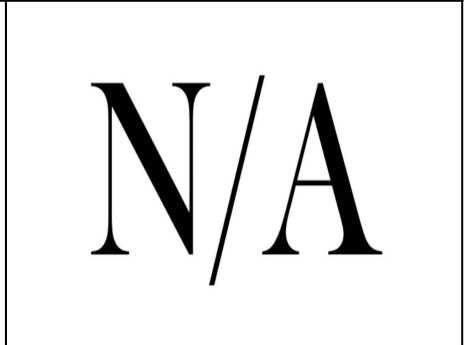
### TAPAS STAP: PINTADO DE TAPAS SEGUN PLANO SPAT

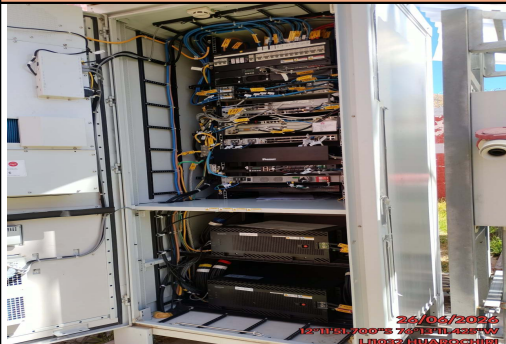
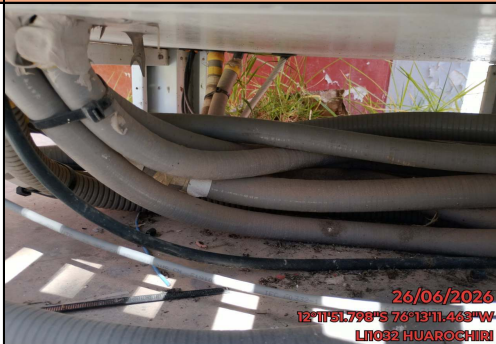
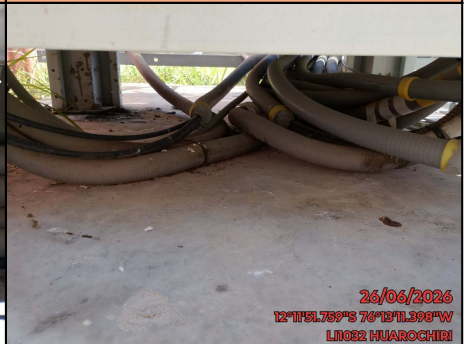
### LIMPIEZA GABINETE: LIMPIEZA DENTRO, PARTE POSTERIOR, PARTE BAJA Y ENTRE LOS GABINETES

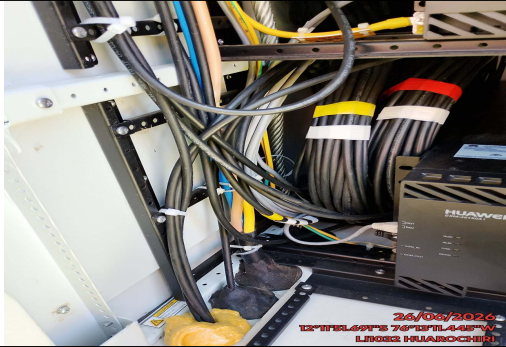
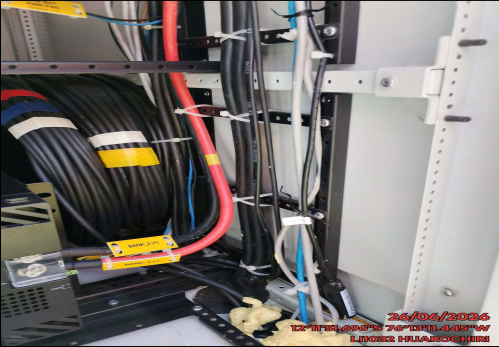
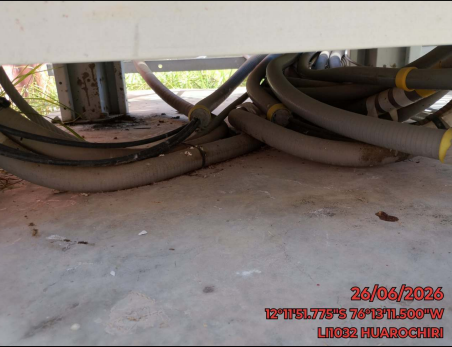
| SELLADO: SELLADO DE EQUIPOS Y DUCTOS POR DONDE INGRESAN LOS CABLES AL GABINETE (CON SIKAFLEX) | | |

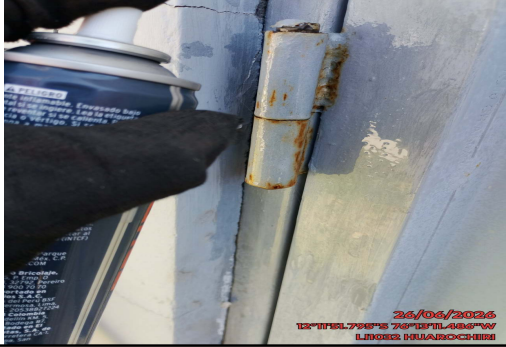
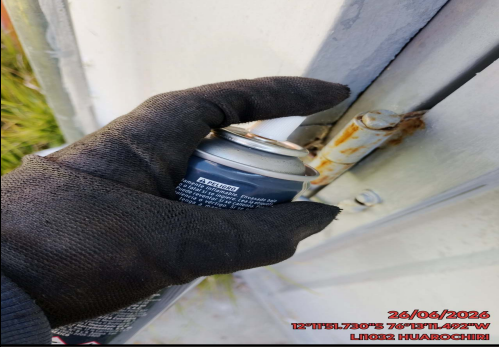
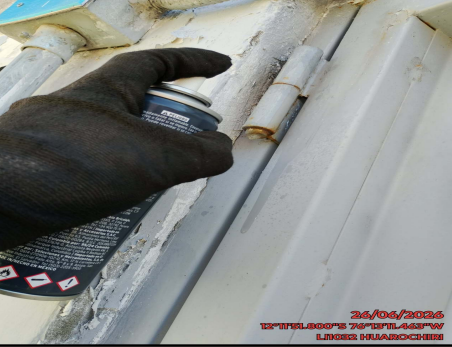
| SELLADO: SELLADO DE EQUIPOS Y DUCTOS POR DONDE INGRESAN LOS CABLES AL GABINETE (CON SIKAFLEX) | | |
|---|---|---|
| ACEITADO: ACEITADO DE PUERTAS Y CANDADOS | | |

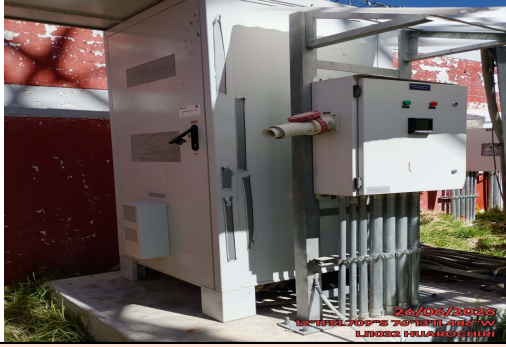
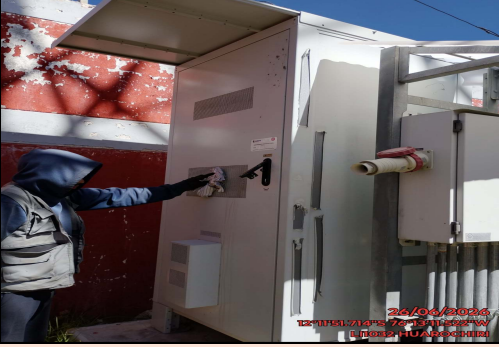
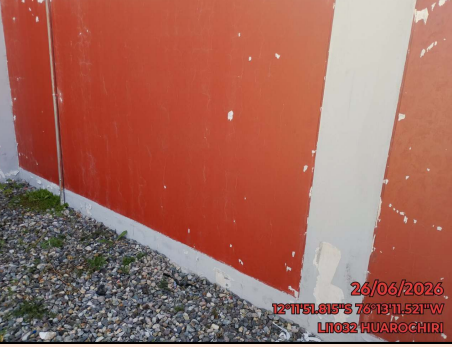
| SELLADO: SELLADO DE EQUIPOS Y DUCTOS POR DONDE INGRESAN LOS CABLES AL GABINETE (CON SIKAFLEX) | | |
|---|---|---|
| LIMPIEZA INTERIOR: LIMPIEZA INTERIOR DEL SITE / DESMALEZADO | | |

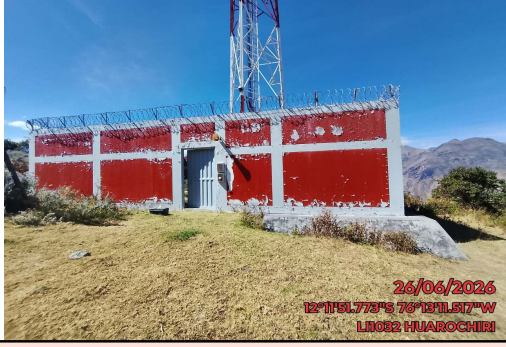
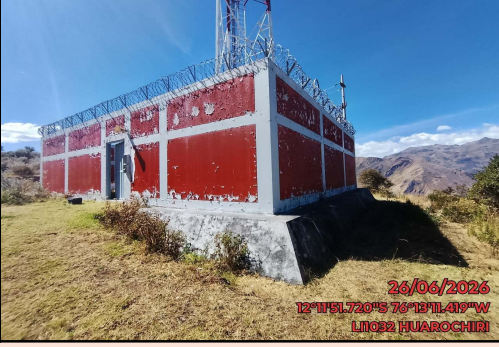
| SELLADO: SELLADO DE EQUIPOS Y DUCTOS POR DONDE INGRESAN LOS CABLES AL GABINETE (CON SIKAFLEX) | | |
|---|---|---|
| LIMPIEZA EXTERIOR: LIMPIEZA EXTERIOR DEL SITE / DESMALEZADO | | |

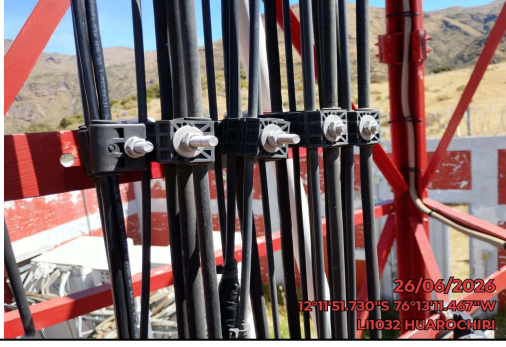
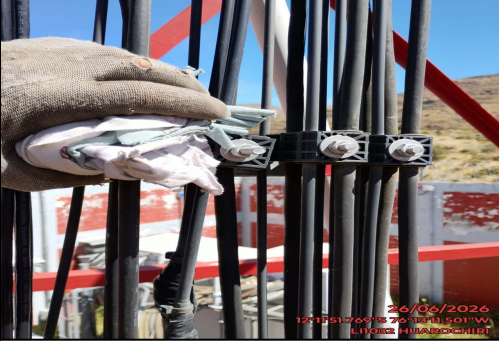
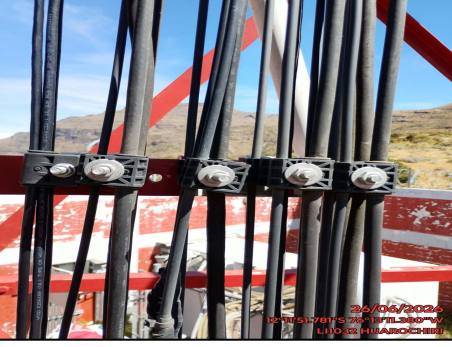
| SELLADO: SELLADO DE EQUIPOS Y DUCTOS POR DONDE INGRESAN LOS CABLES AL GABINETE (CON SIKAFLEX) | | |
|---|---|---|
| CLAMPS: REVISION DE CLAMPS EN CABLES IF, FO Y ENERGIZADO DE RRU's | | |

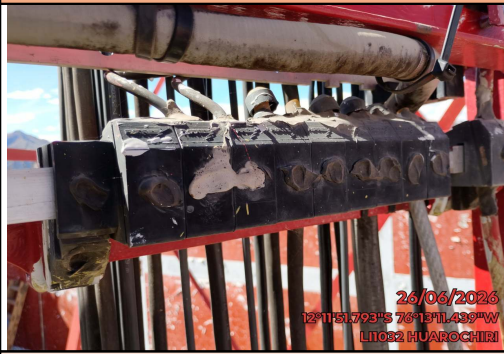
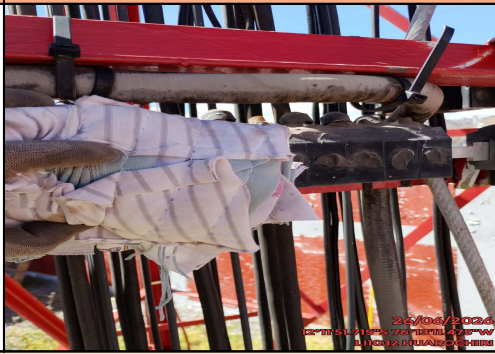
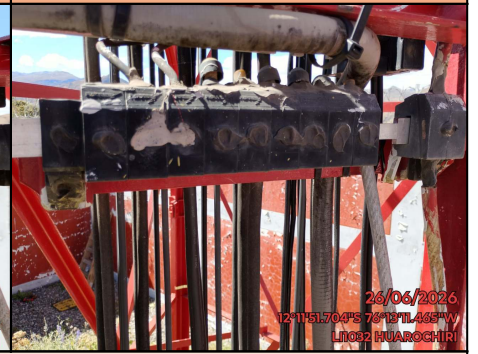
# GROUNDING KIT: REVISION DE ATERRAMIENTO DE CABLES IF, FO Y ENERGIZADO DE RRUs

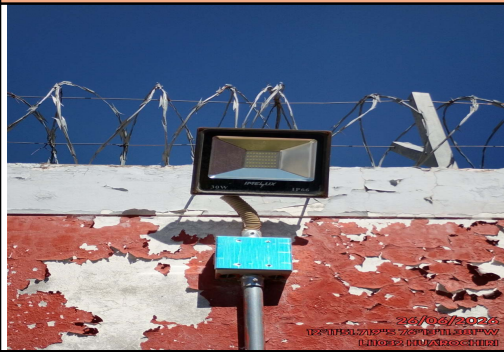
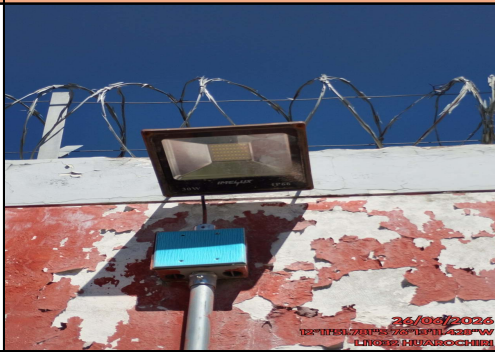
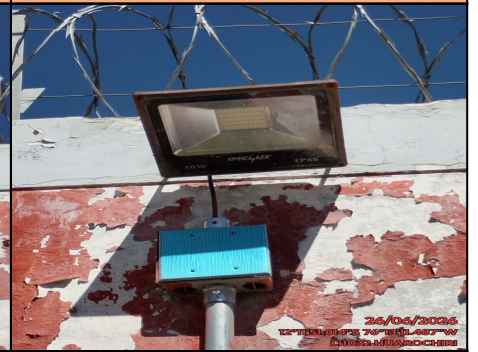
## REVISION DEL ESTADO DE LUMINARIA DE EMERGENCIA (LUMINARIA ENCENDIDA Y APAGADA)

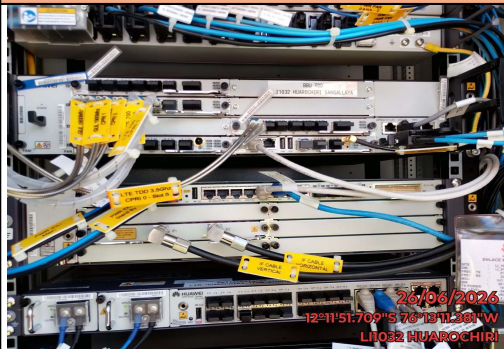
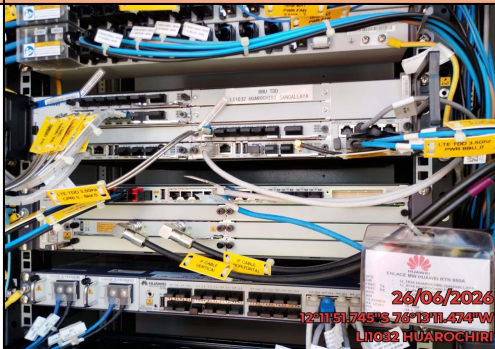
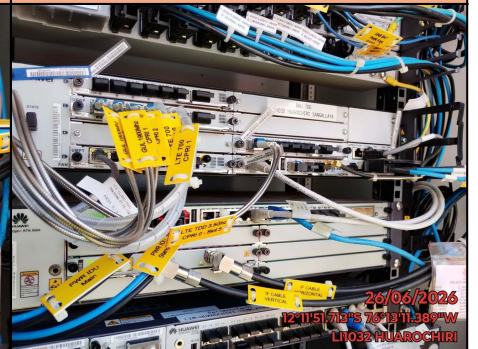
## ETIQUETADO DE DATOS, POWER, TIERRA DE IDU Y TIERRA DE BBU CORRECTAMENTE ETIQUETADOS

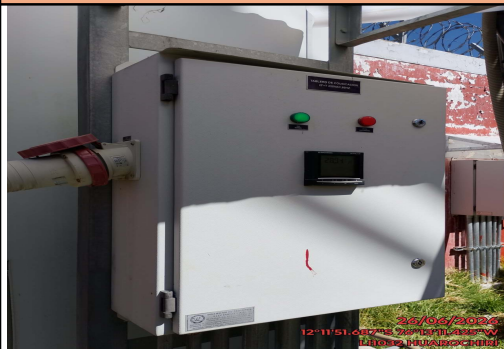
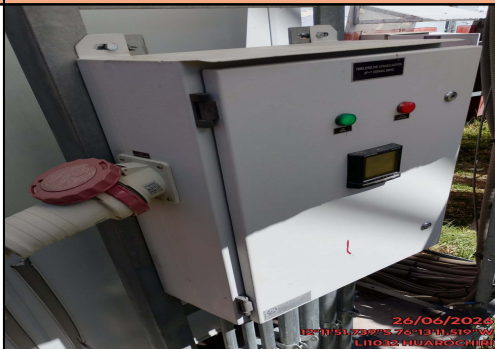
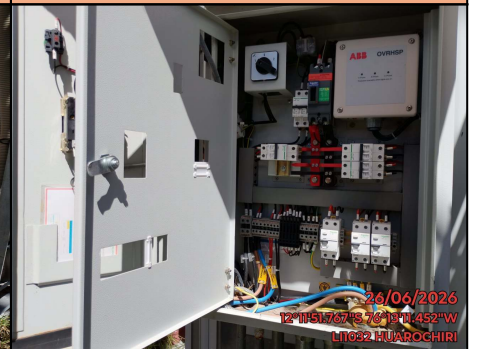
## TABLERO PRONATEL: REVISION DEL ESTADO FISICO DE TABLERO (CORROSION / OXIDO)

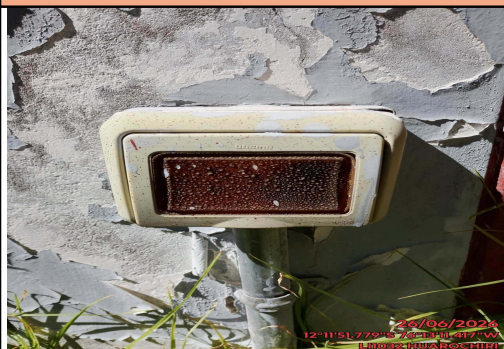
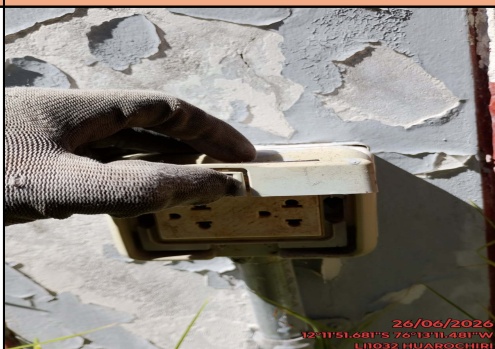
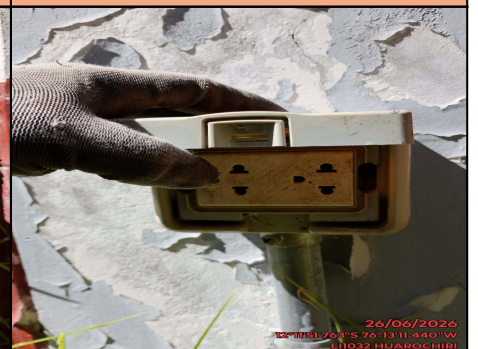
## TOMACORRIENTES: REVISION DEL ESTADO FISICO DE TOMACORRIENTES

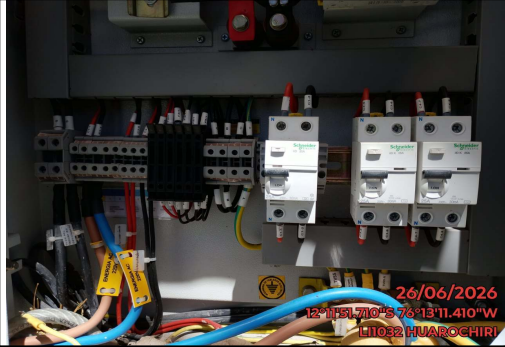
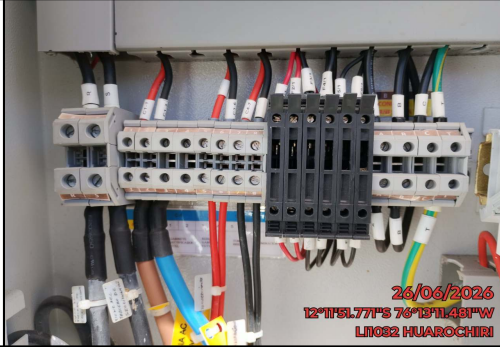
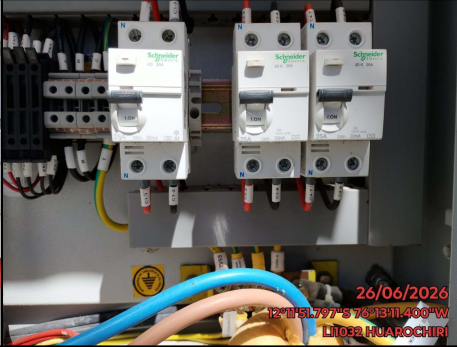
**BORNERAS: DETECCION DE TERMINALES DE CABLES EN TABLERO GENERAL SIN BORNERA**

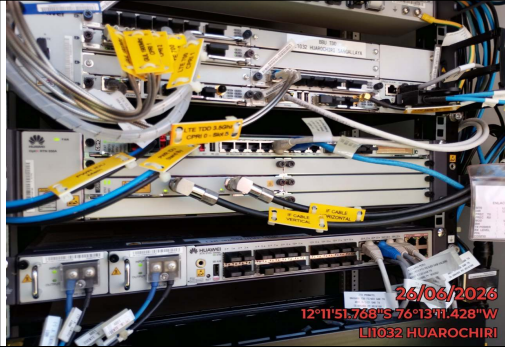
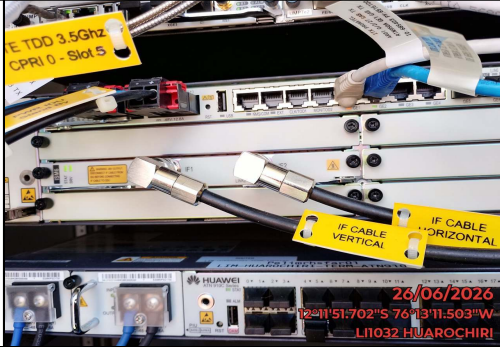
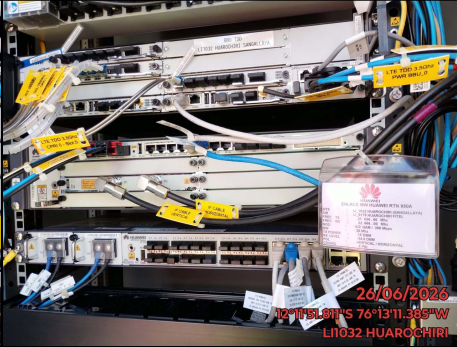
**CONECTORES: DETECCION DE CONECTORES FI EN IDU SIN PROTECCION DE MANGA TERMOCONTRAIBLE**
