## REPORTE FOTOGRÁFICO - Observaciones Internas

Nombre de la Estacion: HUAROCHIRI  
Nombre de Localidad: SANGALLAYA  
Fecha: 26/06/2026 - 26/06/2026  
Direccion: CERRO CHUICOTO  
ID site: LI1032  
CRQ: CRQ000000088117

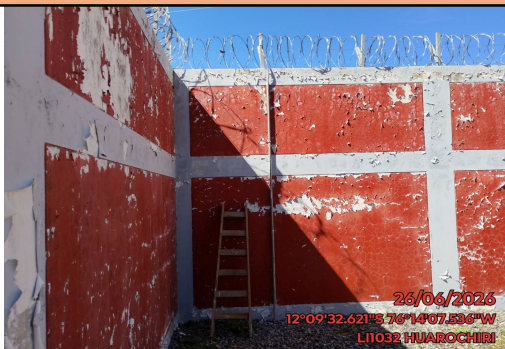
##### FOTO 1

#### PAREDES Y COLUMNAS CON PROBLEMAS DE PINTURA

#### CRITICIDAD

#### ALTA
