## REPORTE FOTOGRÁFICO - Observaciones Internas

**Nombre de la Estacion:** RAUMA  
**Nombre de Localidad:** SUMBILCA  
**Fecha:** 26/06/2026 - 26/06/2026  
**Dirección:** CENTRO POBLADO RAUMA  
**ID site:** LI5164  
**CRQ:** CRQ000000088065

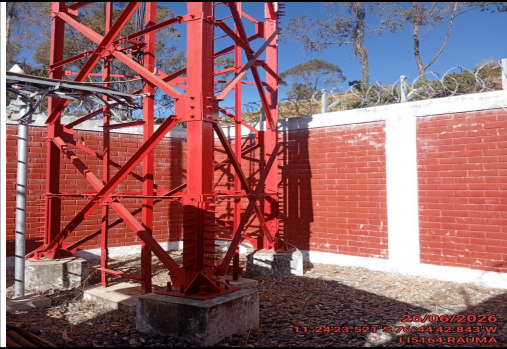
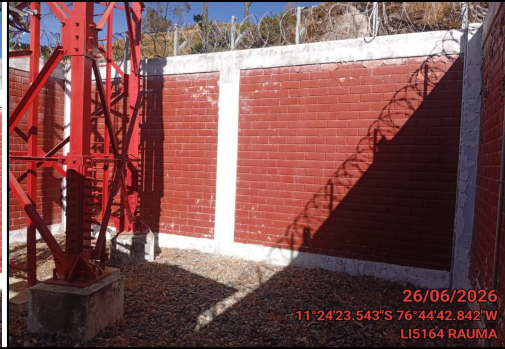
| CONCRETO DESPRENDIDO | | CRITICIDAD | BAJA |

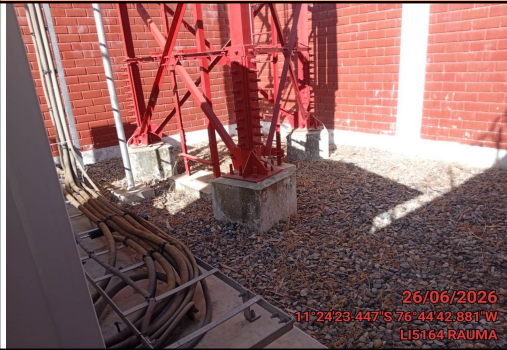
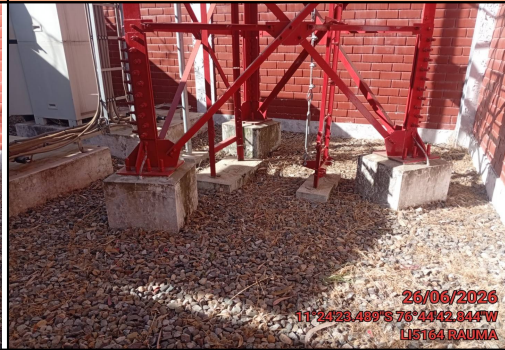
| CONCRETO DESPRENDIDO | | CRITICIDAD | BAJA |
|---|---|---|---|
| BASES DE TORRES CON FISURAS | | CRITICIDAD | BAJA |

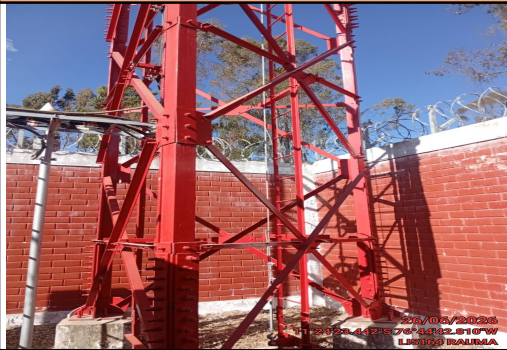
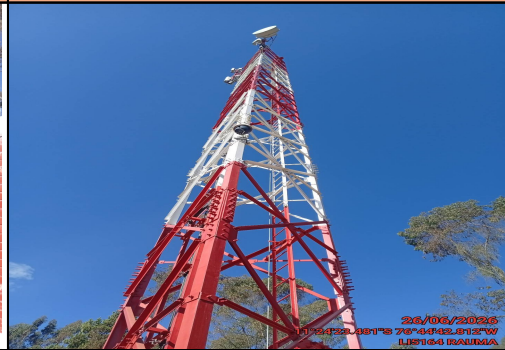
| CONCRETO DESPRENDIDO | | CRITICIDAD | BAJA |
|---|---|---|---|
| TORRE OXIDADA | | CRITICIDAD | BAJA |
