## REPORTE FOTOGRÁFICO - SUPERVISION

**Nombre de la Estacion:** CALDERA  
**Nombre de Localidad:** HUAURA  
**Fecha:** 29/06/2026 - 29/06/2026  
**Direccion:** CENTRO POBLADO CALDERA  
**ID site:** LI5329  
**CRQ:** CRQ000000089930

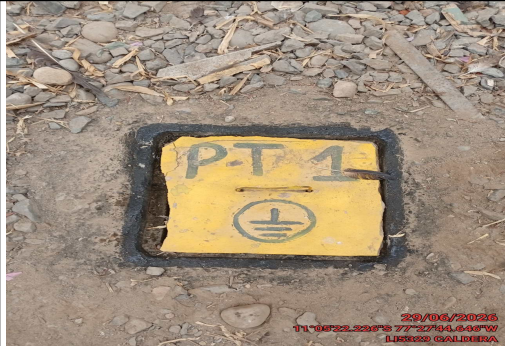
FOTO 1

### TAPAS STAP: PINTADO DE TAPAS SEGUN PLANO SPAT

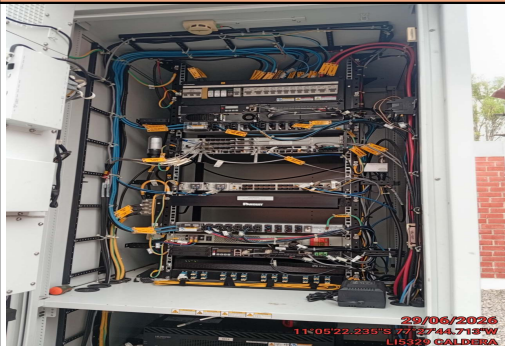
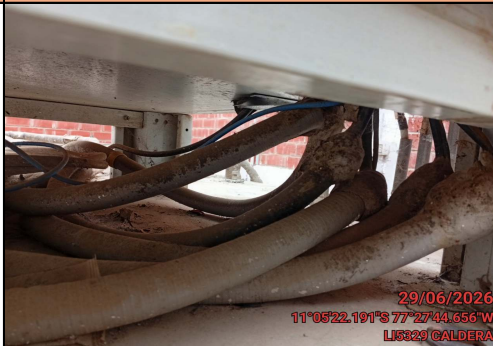
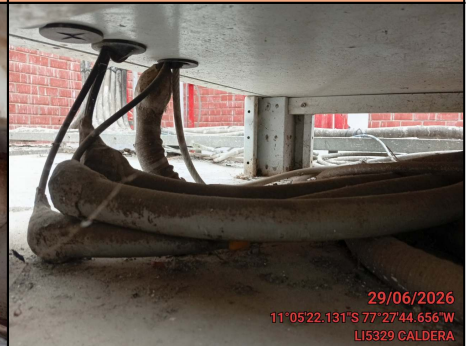
### LIMPIEZA GABINETE: LIMPIEZA DENTRO, PARTE POSTERIOR, PARTE BAJA Y ENTRE LOS GABINETES

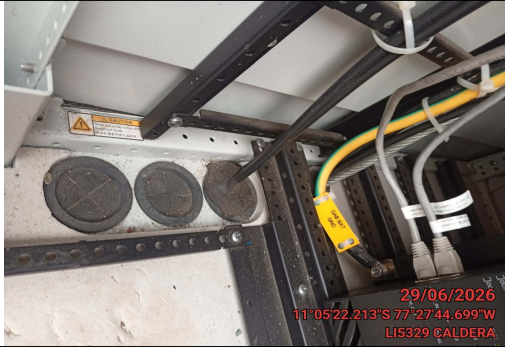
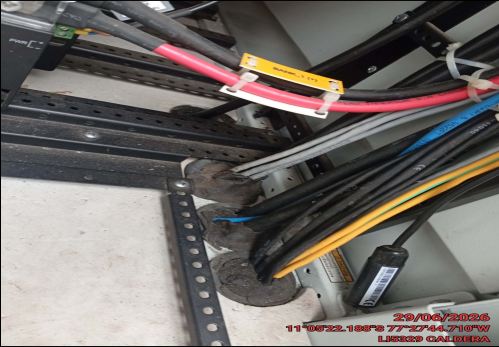
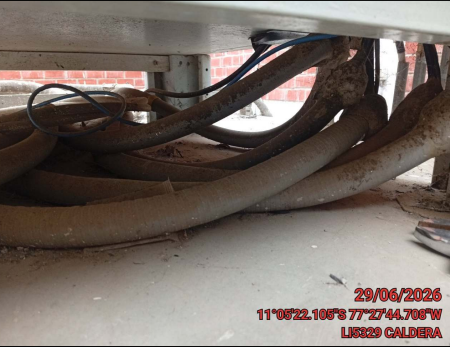
| SELLADO: SELLADO DE EQUIPOS Y DUCTOS POR DONDE INGRESAN LOS CABLES AL GABINETE (CON SIKAFLEX) | | |

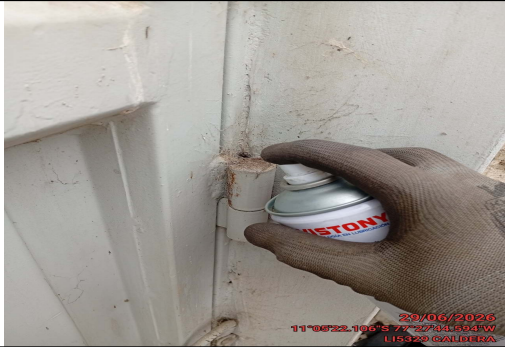
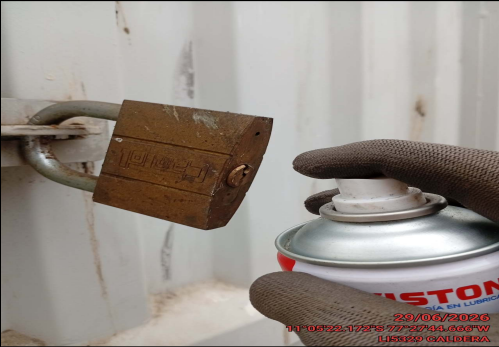
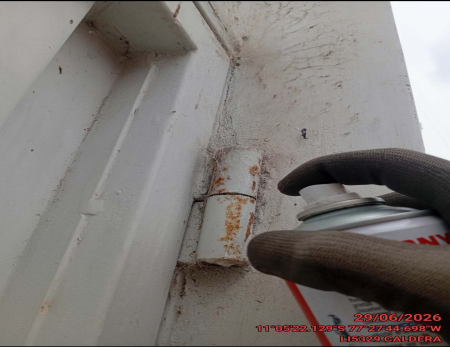
| SELLADO: SELLADO DE EQUIPOS Y DUCTOS POR DONDE INGRESAN LOS CABLES AL GABINETE (CON SIKAFLEX) | | |
|---|---|---|
| ACEITADO: ACEITADO DE PUERTAS Y CANDADOS | | |

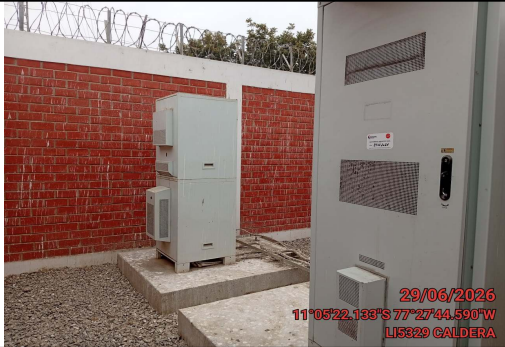
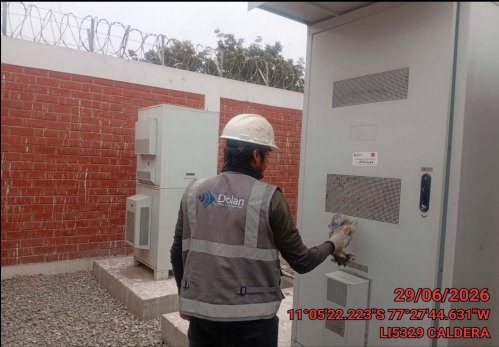
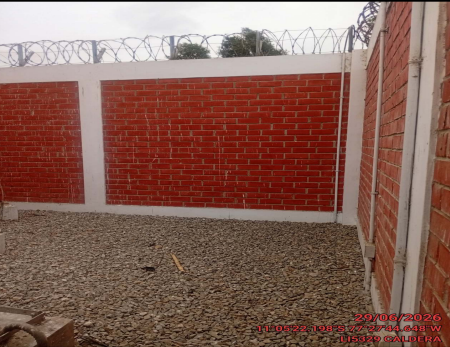
| SELLADO: SELLADO DE EQUIPOS Y DUCTOS POR DONDE INGRESAN LOS CABLES AL GABINETE (CON SIKAFLEX) | | |
|---|---|---|
| LIMPIEZA INTERIOR: LIMPIEZA INTERIOR DEL SITE / DESMALEZADO | | |

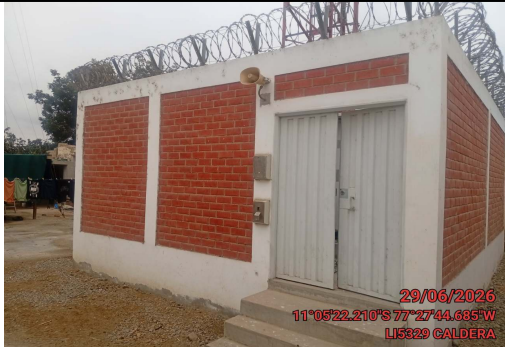
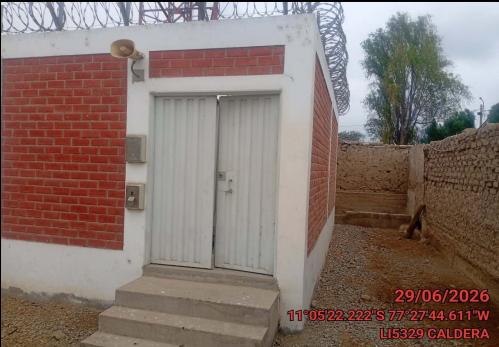
| SELLADO: SELLADO DE EQUIPOS Y DUCTOS POR DONDE INGRESAN LOS CABLES AL GABINETE (CON SIKAFLEX) | | |
|---|---|---|
| LIMPIEZA EXTERIOR: LIMPIEZA EXTERIOR DEL SITE / DESMALEZADO | | |

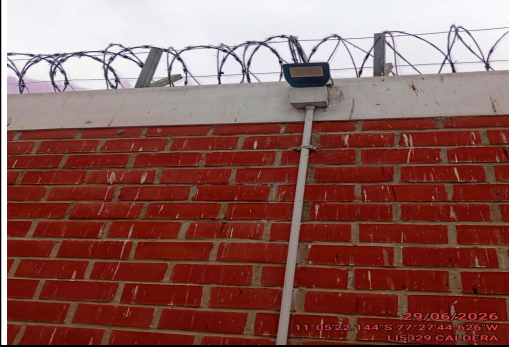
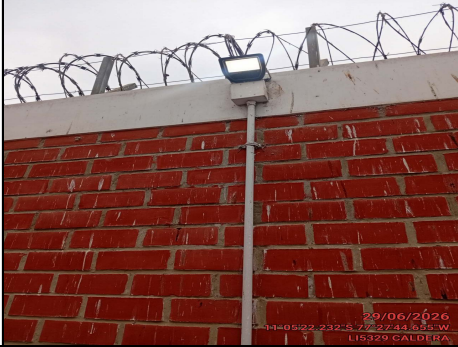
REVISION DEL ESTADO DE LUMINARIA DE EMERGENCIA (LUMINARIA ENCENDIDA Y APAGADA)

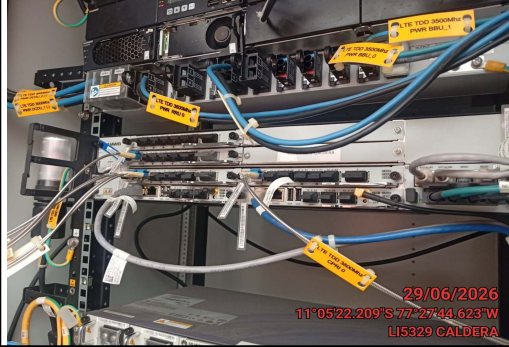
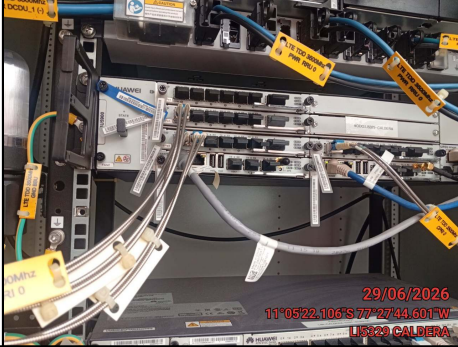
ETIQUETADO DE DATOS, POWER, TIERRA DE IDU Y TIERRA DE BBU CORRECTAMENTE ETIQUETADOS

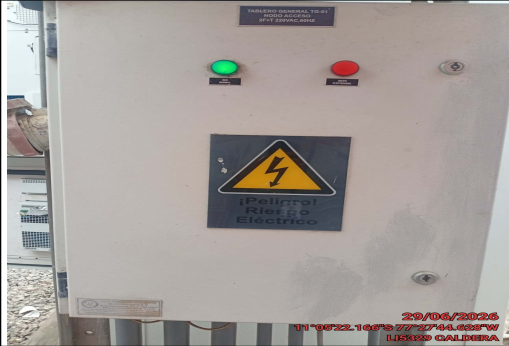
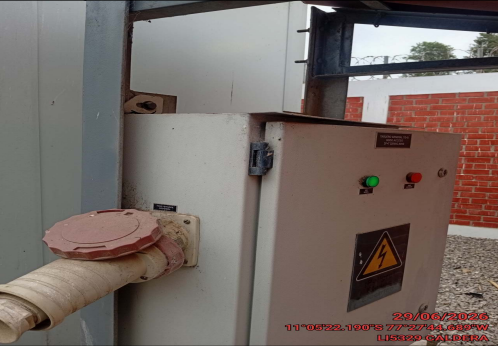
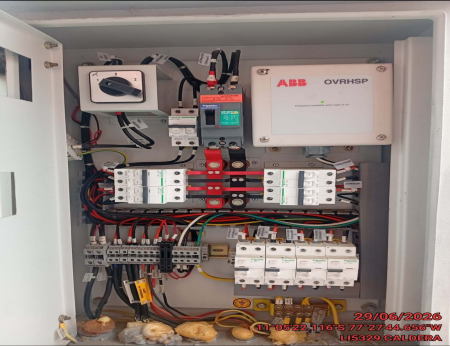
TABLERO PRONATEL: REVISION DEL ESTADO FISICO DE TABLERO (CORROSION / OXIDO)

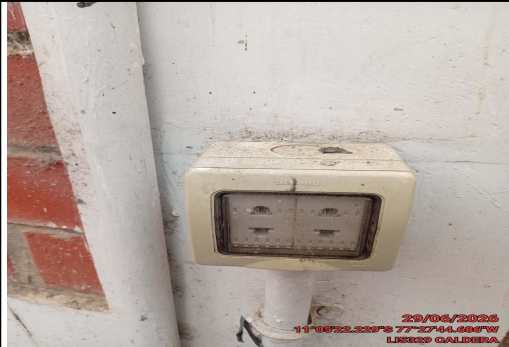
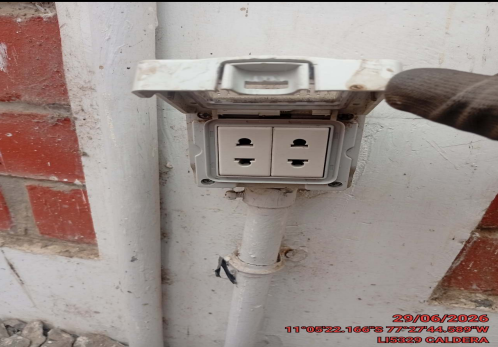
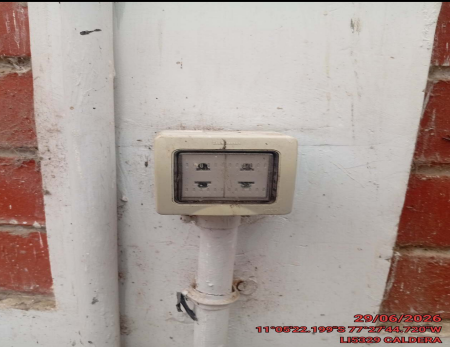
TOMACORRIENTES: REVISION DEL ESTADO FISICO DE TOMACORRIENTES

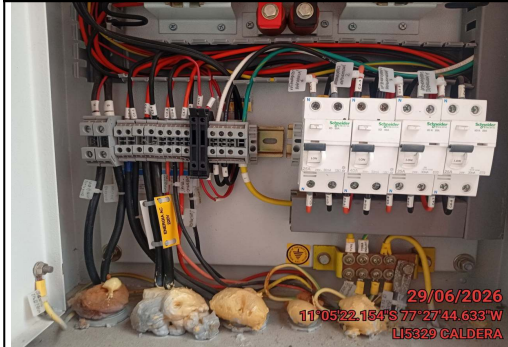
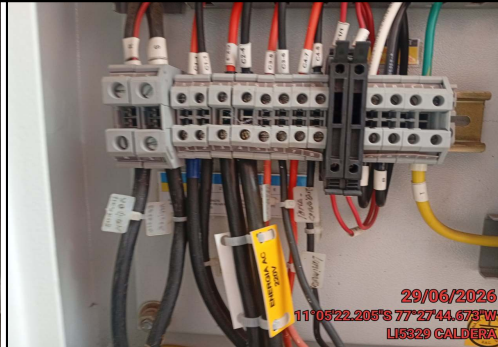
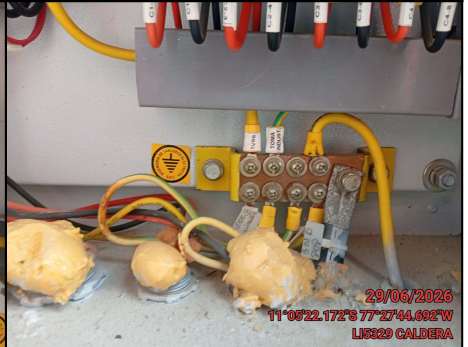
## BORNERAS: DETECCION DE TERMINALES DE CABLES EN TABLERO GENERAL SIN BORNERA

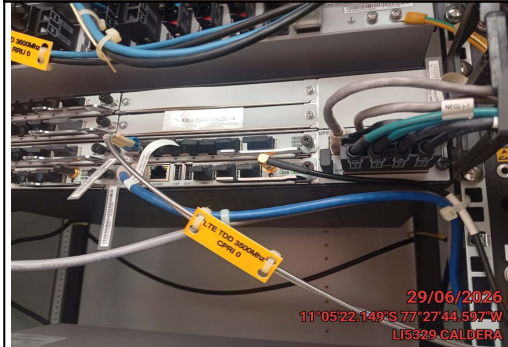
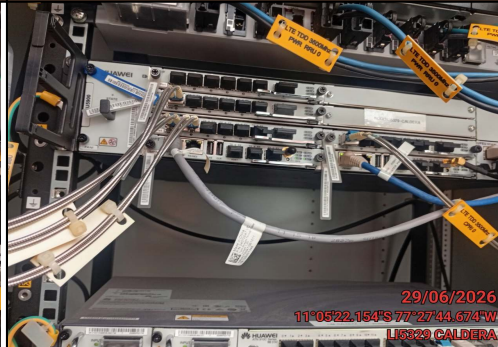
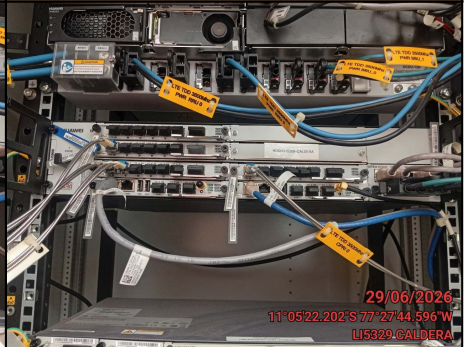
## CONECTORES: DETECCION DE CONECTORES FI EN IDU SIN PROTECCION DE MANGA TERMOCONTRAIBLE
