# REPORTE FOTOGRÁFICO - Sistema de Seguridad Física Interior

Nombre de la Estacion: ALIS  
Nombre de Localidad: ALIS  
Fecha: 29/06/2026 - 29/06/2026  
Direccion: CENTRO POBLADO ALIS  
ID site: LI5583  
CRQ: CRQ000000092376

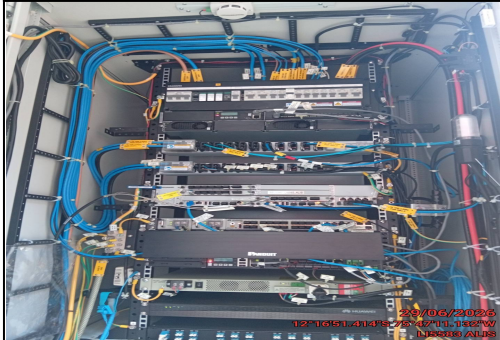
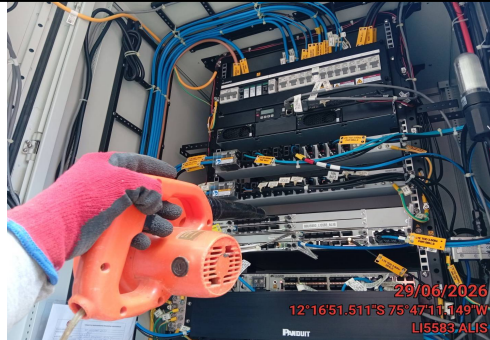
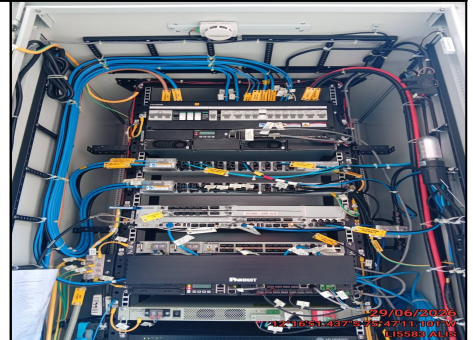
## LIMPIEZA GENERAL DE LOS EQUIPOS DEL SISTEMA

| CHECKLIST - SISTEMA DE SEGURIDAD | | |
|---|---|---|
| Sistema | OK | Limpieza de Componentes y/o equipos en general del Sistema |

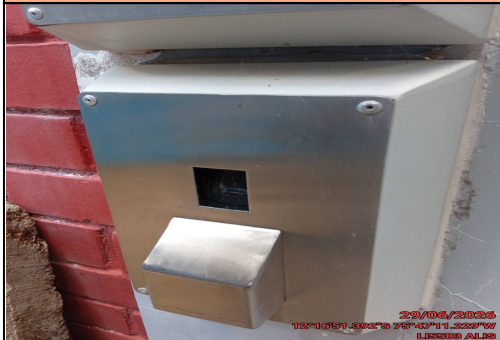
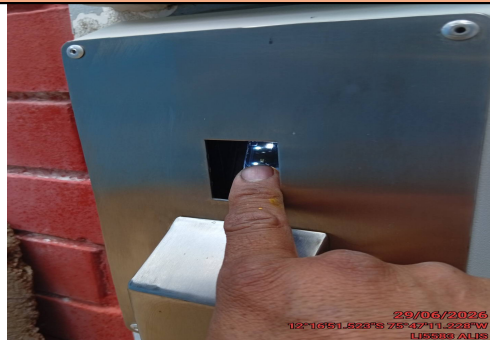
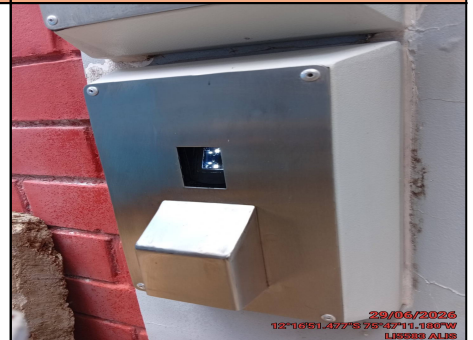
## REVISIÓN DEL BUEN FUNCIONAMIENTO DE LA LECTORA

| CHECKLIST - SISTEMA DE SEGURIDAD | | |
|---|---|---|
| Lector de Huella | OK | Verificar el buen funcionamiento de la lectora |

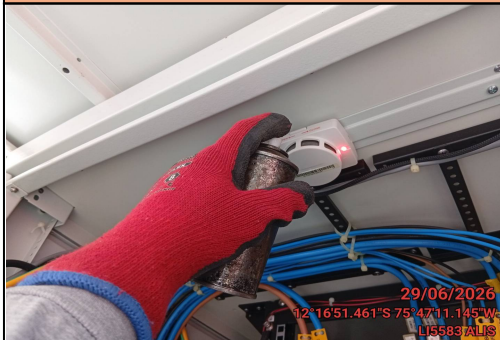
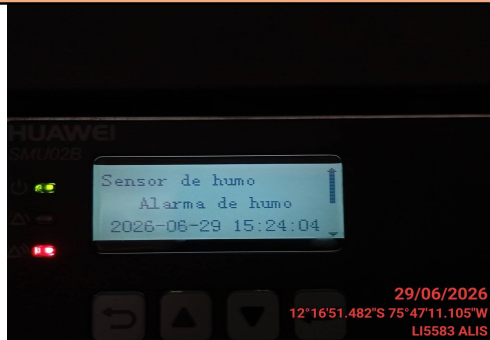
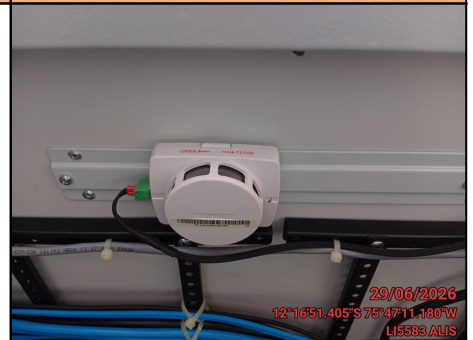
## REVISIÓN DEL FUNCIONAMIENTO DEL SENSOR DE HUMO

| CHECKLIST - SISTEMA DE SEGURIDAD | | |
|---|---|---|
| Sensor de Humo | OK | Revisión estado del sensor de Humo |

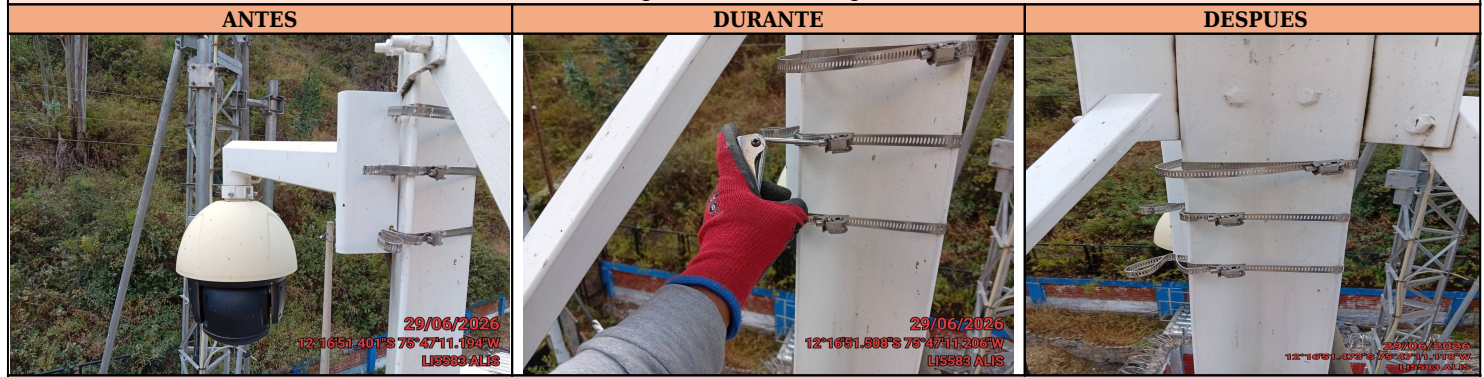
## REVISIÓN DE SUJECCIÓN Y ANCLAJES DE CÁMARA

| CHECKLIST - SISTEMA DE SEGURIDAD | | |
|---|---|---|
| Cámara | OK | Revisión de sujeción y anclajes de la Cámara |

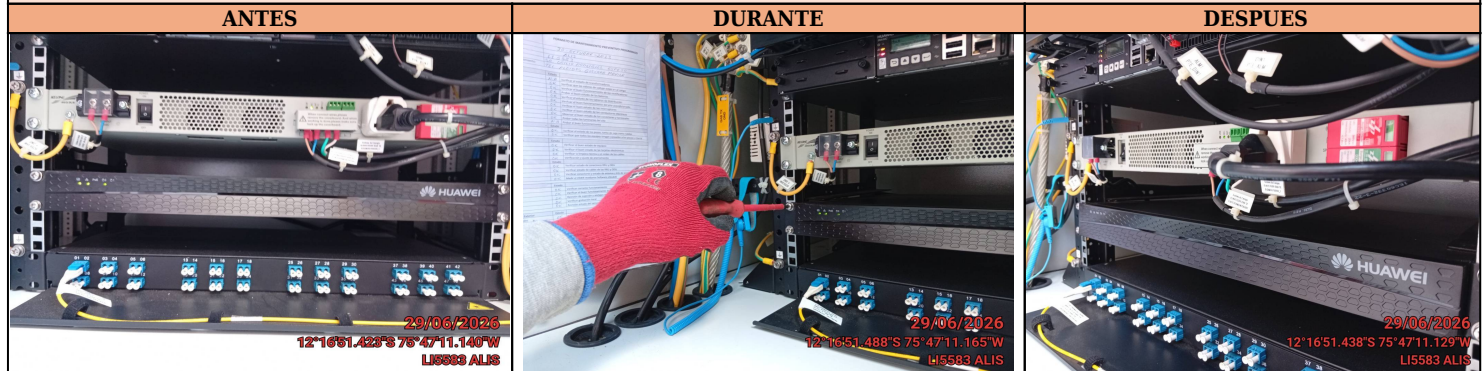
## REVISIÓN DEL EQUIPO DE GRABACIÓN (VCN510 - 8P)

| CHECKLIST - SISTEMA DE SEGURIDAD | | |
|---|---|---|
| Grabador de Video | OK | Verificar grabación local desde el NOC |

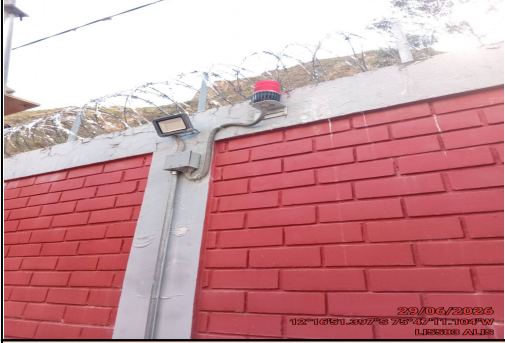
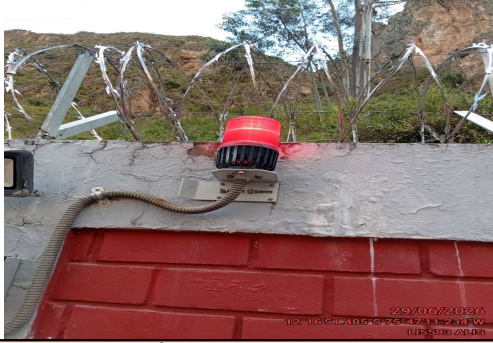
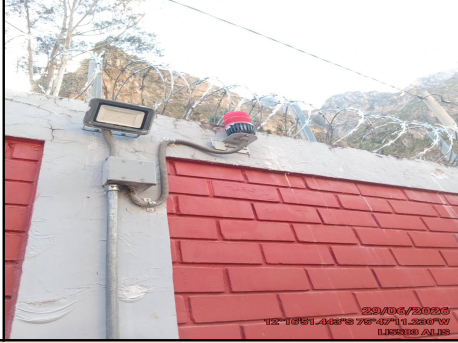
| REVISIÓN DE LA SIRENA | | |

| CHECKLIST - SISTEMA DE SEGURIDAD | | |
|---|---|---|
| Sensor de Humo | OK | Verificar activación de la sirena y alarma generada en NOC |

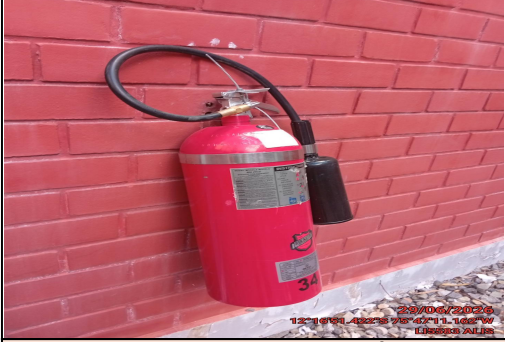
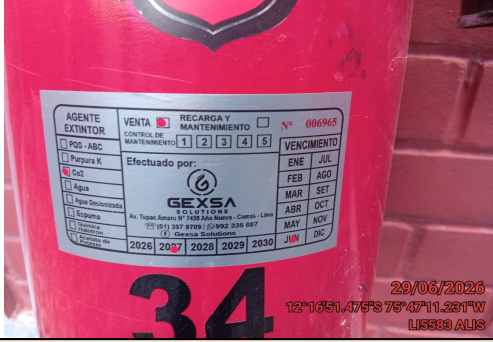
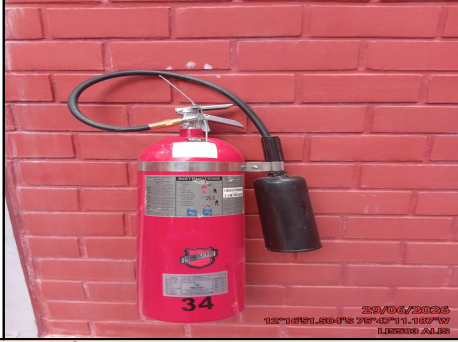
| REVISIÓN DE LA SIRENA | | |
|---|---|---|
| REVISIÓN DEL EXTINTOR | | |

| CHECKLIST - SISTEMA DE SEGURIDAD | | |
|---|---|---|
| Extintor | OK | Verificar estado y Fecha de caducidad del Extintor |

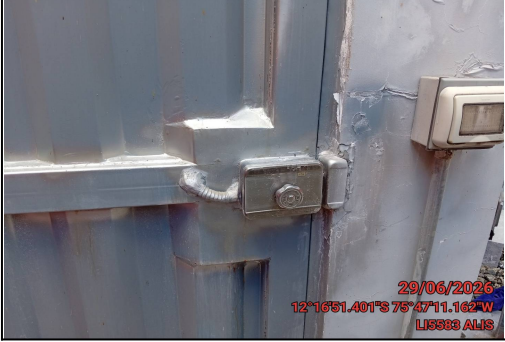
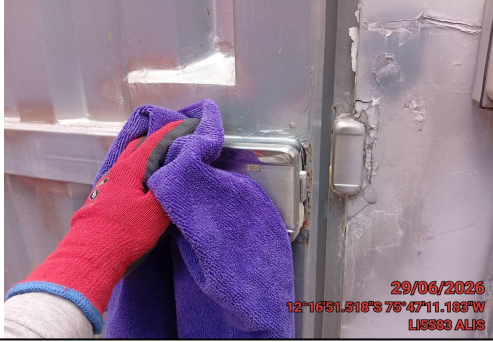
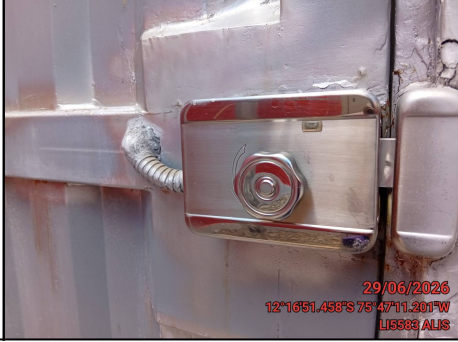
| REVISIÓN DE LA SIRENA | | |
|---|---|---|
| REVISIÓN DEL CORRECTO FUNCIONAMIENTO DE LA CHAPA ELÉCTRICA | | |

| CHECKLIST - SISTEMA DE SEGURIDAD | | |
|---|---|---|
| Chapa Eléctrica | OK | Verificar Apertura de puerta (remoto y presencial) |
