# REPORTE FOTOGRÁFICO - Sistema Rectificador, Cargador y Banco de Baterías

**Nombre de la Estación:** HUAROCHIRI FITEL  
**Nombre de Localidad:** HUAROCHIRI  
**Fecha:** 30/06/2026 - 30/06/2026  
**Dirección:** CP HUAROCHIRI  
**ID site:** LI5179  
**CRQ:** CRQ000000092060

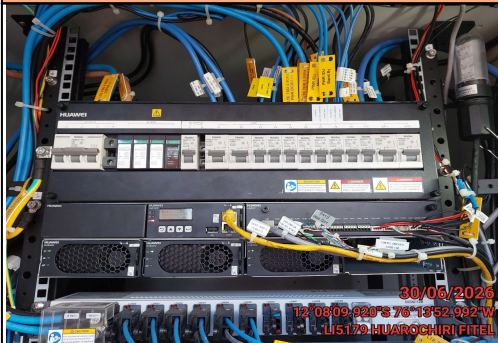
**ANTES**

## VERIFICACIÓN DE PARÁMETRO DE OPERACIÓN : VOLTAJE(V)

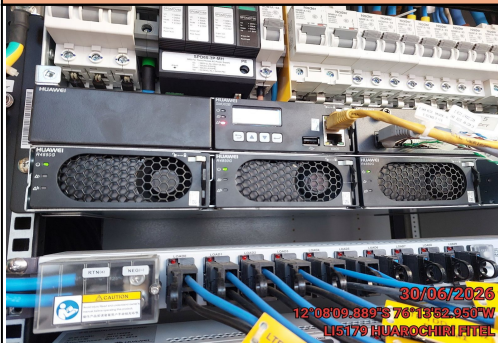
**ANTES**

## LIMPIEZA TÉCNICA DE COMPONENTES

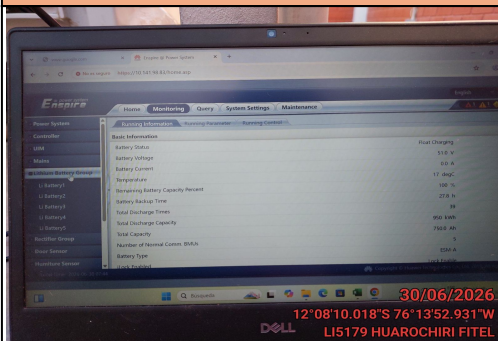
**ANTES**

## PRUEBA DE ALARMAS DE BATERIAS
