# REPORTE FOTOGRÁFICO - Sistema de Obras Civiles / Seguridad Exterior

Nombre de la Estacion: PALPA  
Nombre de Localidad: AUCALLAMA  
Fecha: 29/06/2026 - 29/06/2026  
Direccion: CP PALPA  
ID site: LI5098  
CRQ: CRQ000000089832

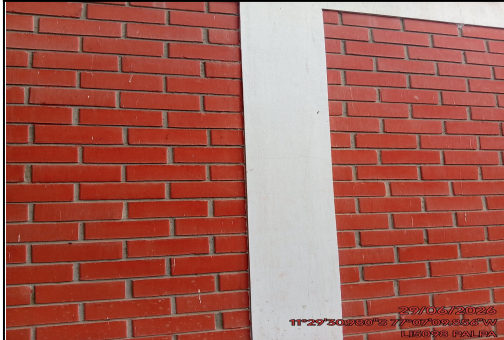
### ANTES

## REVISION DEL ESTADO DE COLUMNAS Y VIGAS

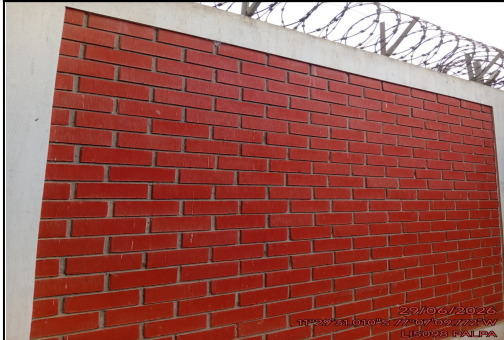
### ANTES

## REVISION DEL ESTADO DEL CERCO PERIMETRICO

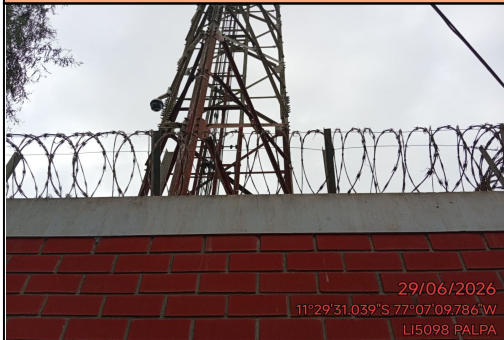
### ANTES

## REVISION DEL ESTADO DE LA CONCERTINA
