# REPORTE FOTOGRÁFICO - Sistema de Obras Civiles / Seguridad Exterior

Nombre de la Estacion: VILCAHUAURA  
Nombre de Localidad: HUAURA  
Fecha: 30/06/2026 - 30/06/2026  
Direccion: CP VILCAHUAURA  
ID site: LI5328  
CRQ: CRQ000000089812

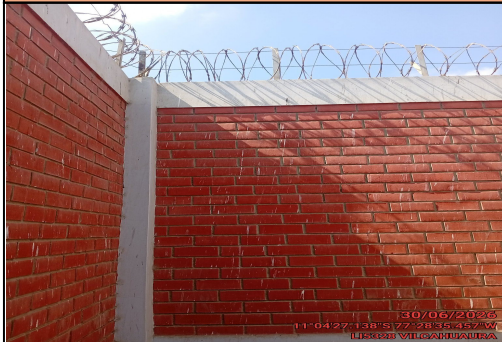
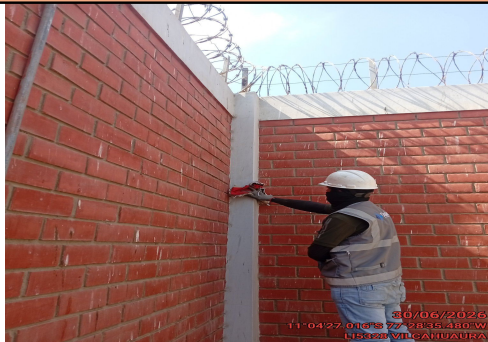
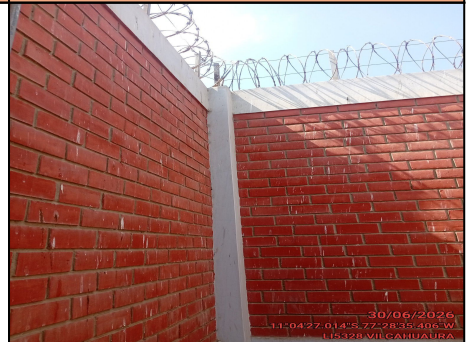
## REVISION DEL ESTADO DE COLUMNAS Y VIGAS

| CHECKLIST - OBRA CIVIL | | |
|---|---|---|
| Estructura | OK | Verificar el estado de la estructura en general |

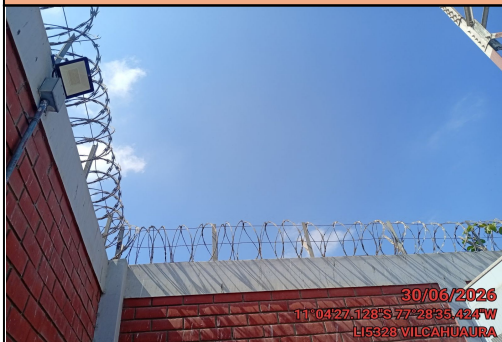
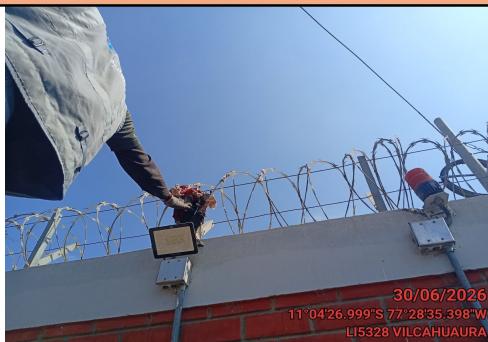
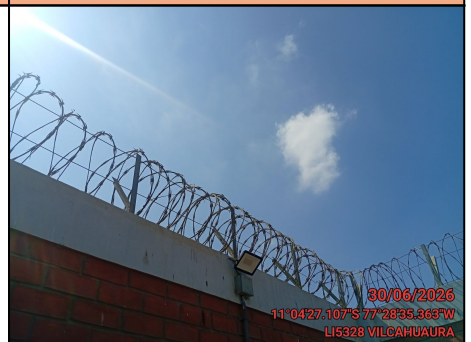
## REVISION DEL ESTADO DE LA CONCERTINA

| CHECKLIST - OBRA CIVIL | | |
|---|---|---|
| Concertina | OK | Verificar el estado de la concertina |

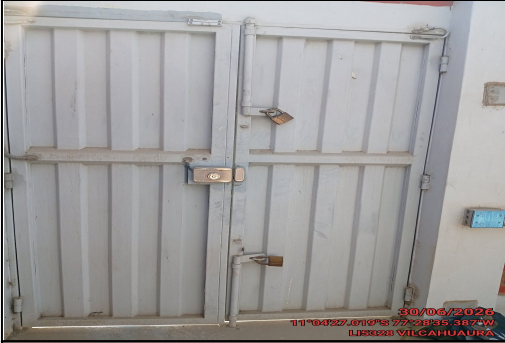
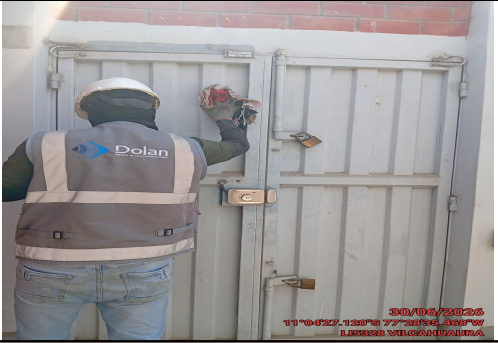
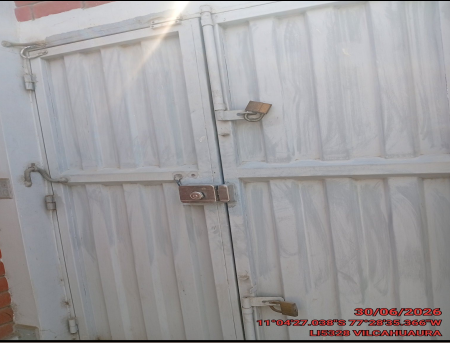
| REVISION DEL ESTADO DE LA PUERTA | | |

| CHECKLIST - OBRA CIVIL | | |
|---|---|---|
| Estado de Puertas y paredes | OK | Verificar el estado de puertas, paredes y cerraduras |
