## REPORTE FOTOGRÁFICO - Sistema de Seguridad Física Interior

Nombre de la Estacion: URAMASA  
Nombre de Localidad: CAJATAMBO  
Fecha: 30/06/2026 - 30/06/2026  
Direccion: CL S/N CP URAMASA  
ID site: LI4122  
CRQ: CRQ000000089759

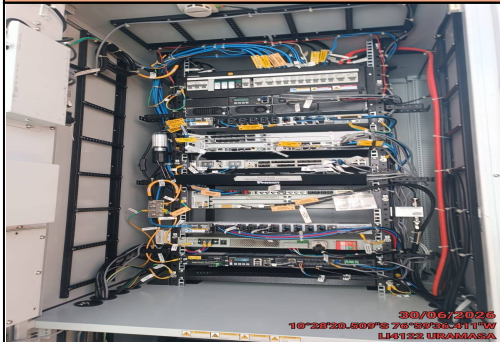
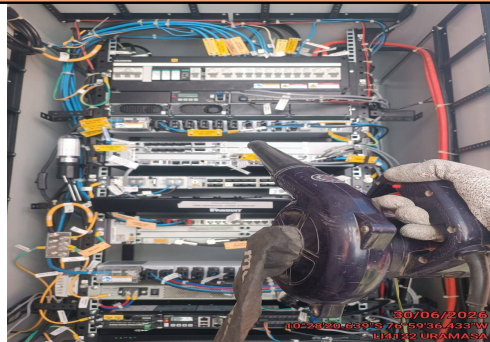
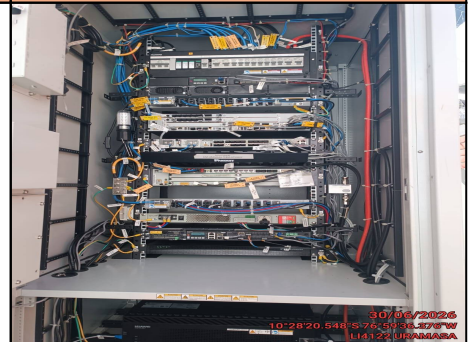
### LIMPIEZA GENERAL DE LOS EQUIPOS DEL SISTEMA

| CHECKLIST - SISTEMA DE SEGURIDAD | | |
|---|---|---|
| Sistema | OK | Limpieza de Componentes y/o equipos en general del Sistema |

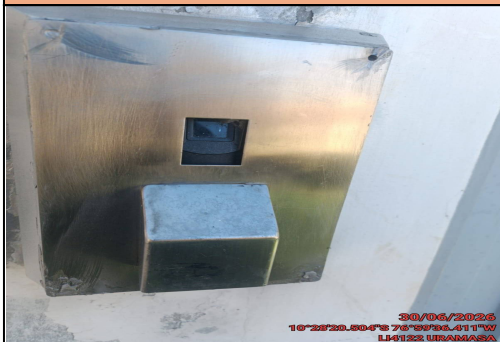
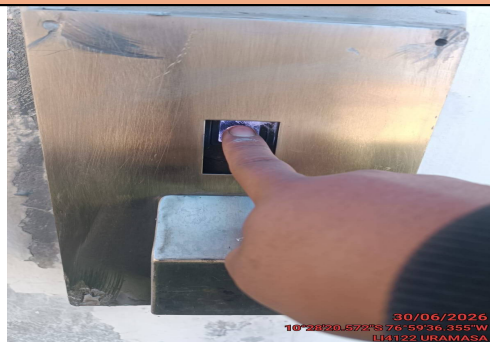
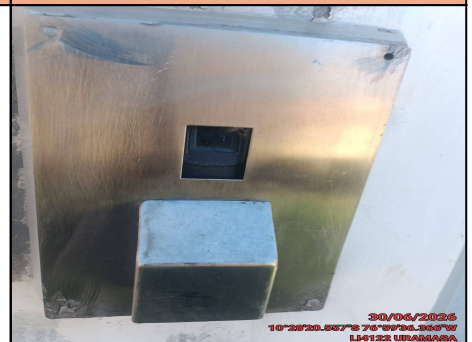
### REVISIÓN DEL BUEN FUNCIONAMIENTO DE LA LECTORA

| CHECKLIST - SISTEMA DE SEGURIDAD | | |
|---|---|---|
| Lector de Huella | OK | Verificar el buen funcionamiento de la lectora |

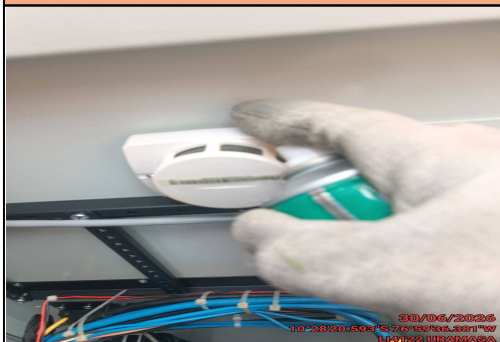
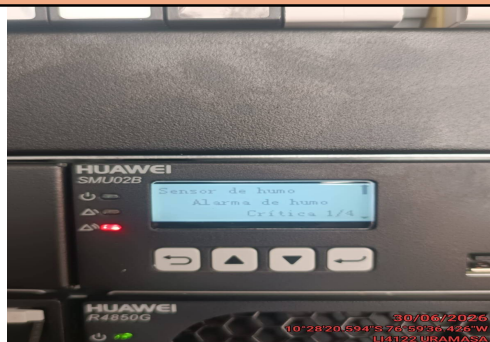
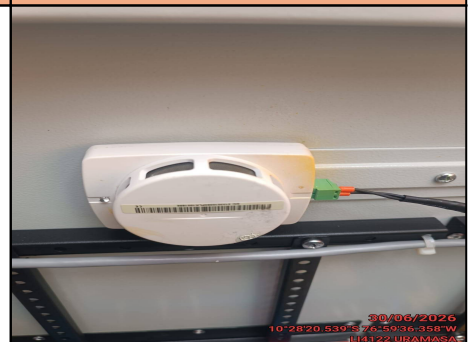
### REVISIÓN DEL FUNCIONAMIENTO DEL SENSOR DE HUMO

| CHECKLIST - SISTEMA DE SEGURIDAD | | |
|---|---|---|
| Sensor de Humo | OK | Revisión estado del sensor de Humo |
| Sensor de Humo | OK | Verificar activación de la sirena y alarma generada en NOC |

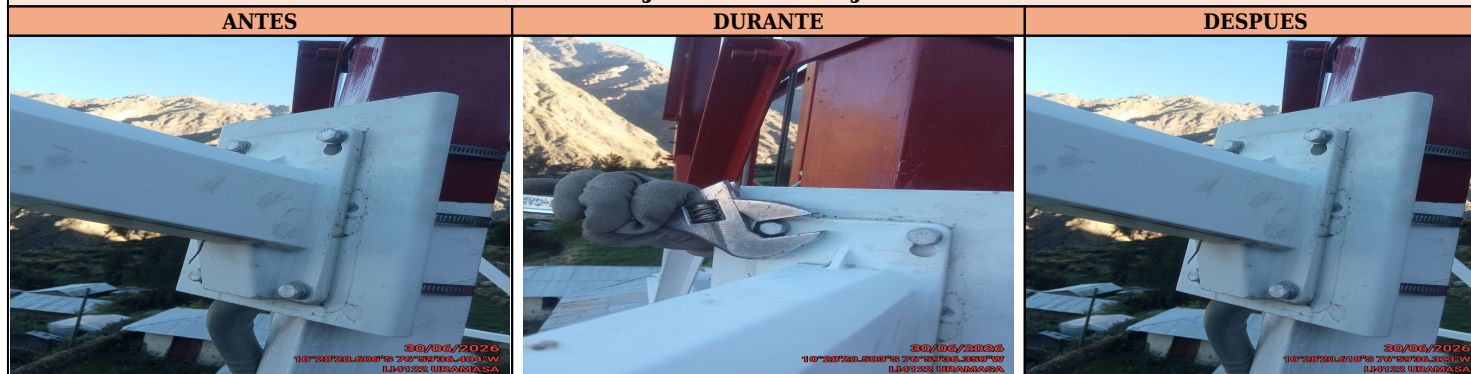
### REVISIÓN DE SUJECIÓN Y ANCLAJES DE CÁMARA

| CHECKLIST - SISTEMA DE SEGURIDAD | | |
|---|---|---|
| Cámara | OK | Revisión de sujeción y anclajes de la Cámara |

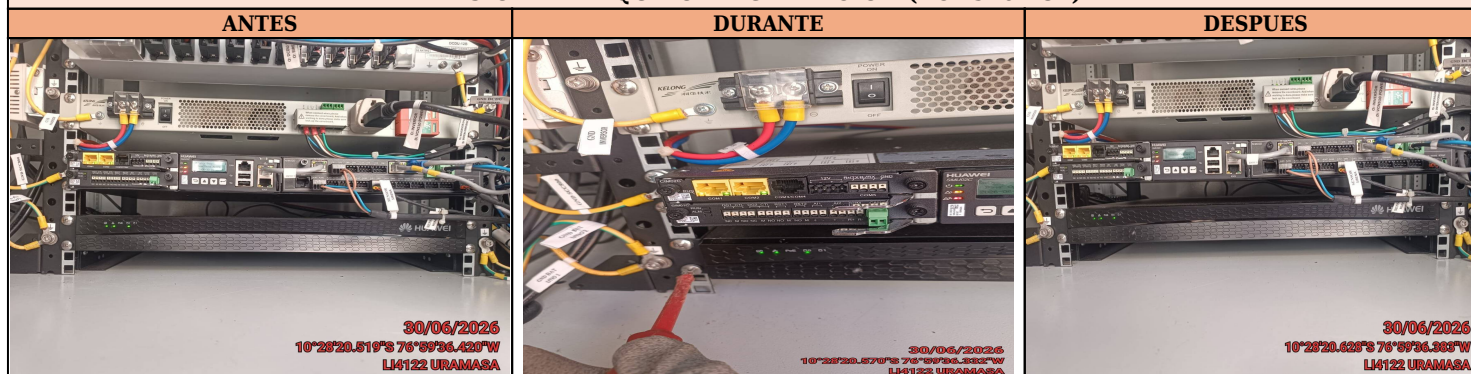
### REVISIÓN DEL EQUIPO DE GRABACIÓN (VCN510 - 8P)

| CHECKLIST - SISTEMA DE SEGURIDAD | | |
|---|---|---|
| Grabador de Video | OK | Verificar grabación local desde el NOC |
