## REPORTE FOTOGRÁFICO - Observaciones Internas

**Nombre de la Estacion:** URAMASA  
**Nombre de Localidad:** CAJATAMBO  
**Fecha:** 30/06/2026 - 30/06/2026  
**Dirección:** CL S/N CP URAMASA  
**ID site:** LI4122  
**CRQ:** CRQ000000089750

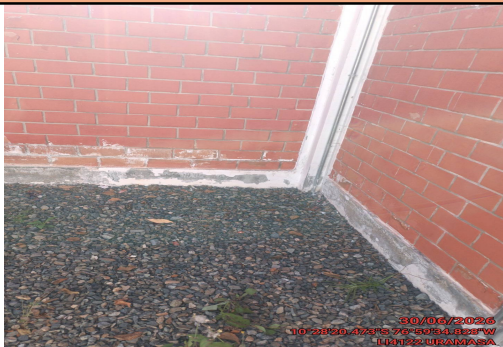
#### FOTO 1

### PAREDES Y COLUMNAS CON PROBLEMAS DE PINTURA

### CRITICIDAD

### MEDIA
