## REPORTE FOTOGRÁFICO - Sistema de Climatización A/A

**Nombre de la Estacion:** LANGA FITEL  
**Nombre de Localidad:** LANGA  
**Fecha:** 30/06/2026 - 30/06/2026  
**Direccion:** CP LANGA  
**ID site:** LI5189  
**CRQ:** CRQ00000091981

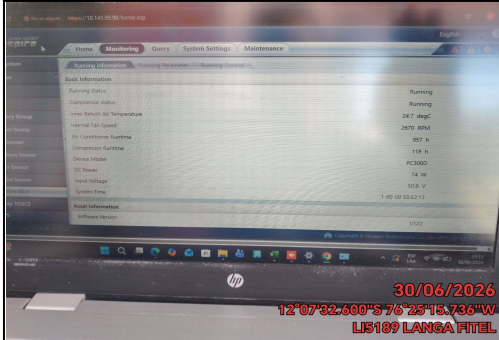
#### ANTES

### VERIFICACION DE PARAMETROS DE OPERACION: TEMPERATURA [°C]

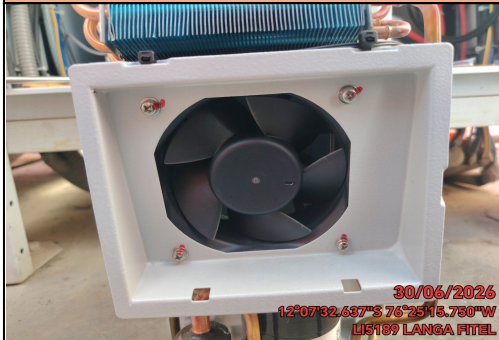
#### ANTES

### LIMPIEZA DE MOTOR DEL CONDENSADOR

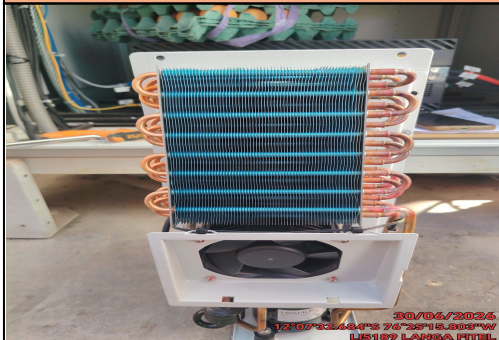
#### ANTES

### LIMPIEZA DE SERPENTIN DEL CONDENSADOR
