## REPORTE FOTOGRÁFICO - Observaciones Internas

**Nombre de la Estacion:** LANGA FITEL  
**Nombre de Localidad:** LANGA  
**Fecha:** 30/06/2026 - 30/06/2026  
**Dirección:** CP LANGA  
**ID site:** LI5189  
**CRQ:** CRQ000000091981

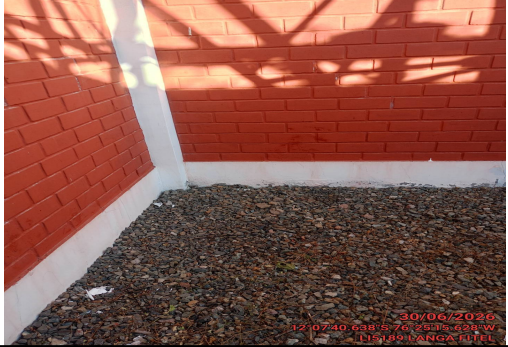
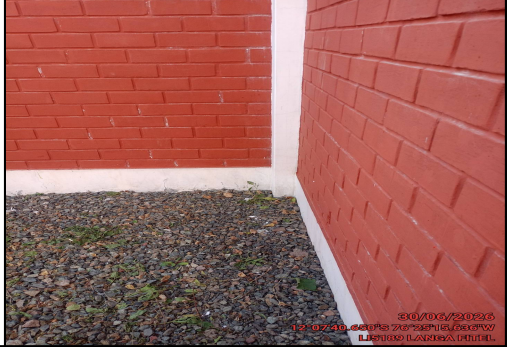
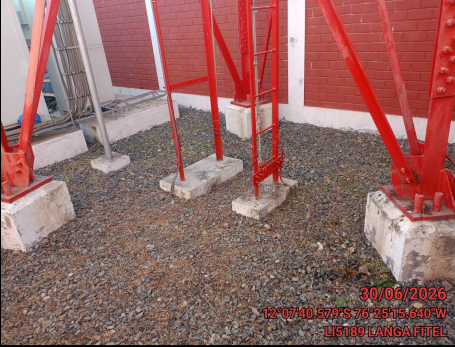
| FOTO 1 | FOTO 2 | FOTO 3 | |

| CONCRETO DESPRENDIDO | | CRITICIDAD | BAJA |

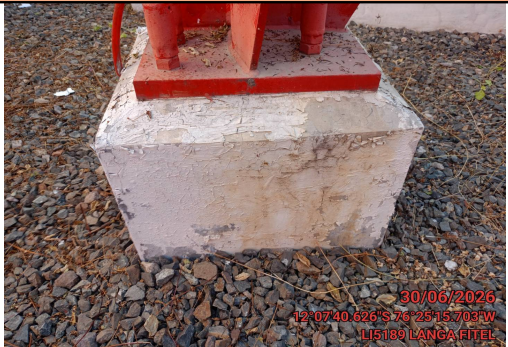
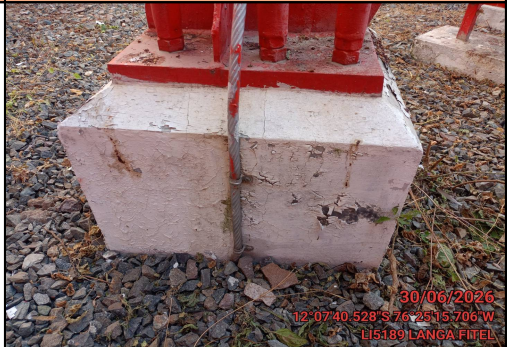
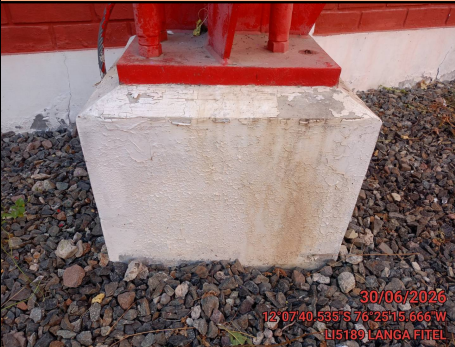
| FOTO 1 | FOTO 2 | FOTO 3 | |

| BASES DE TORRES CON FISURAS | | CRITICIDAD | BAJA |

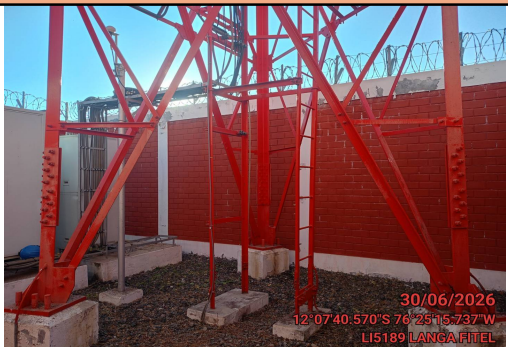
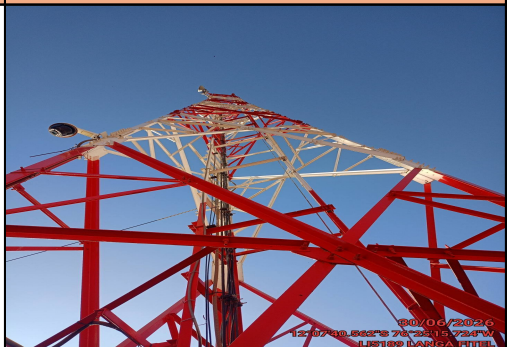
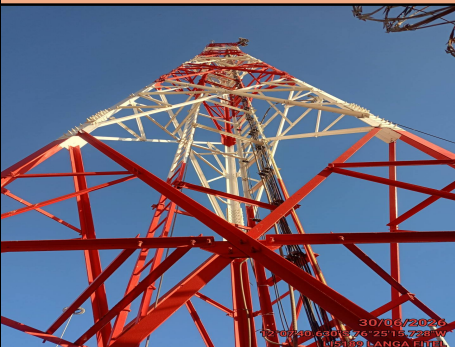
| FOTO 1 | FOTO 2 | FOTO 3 | |

| TORRE OXIDADA | | CRITICIDAD | BAJA |
