## REPORTE FOTOGRÁFICO - Radio Frecuencia y Transporte

**Nombre de la Estacion:** ATAVILLOS  
**Nombre de Localidad:** SUMBILCA  
**Fecha:** 01/07/2026 - 01/07/2026  
**Direccion:** CERRO COTOTONA CP PISCOCOTO ATAVILLOS BAJO HUARAL LIMA  
**ID site:** LI1695  
**CRQ:** CRQ000000092068

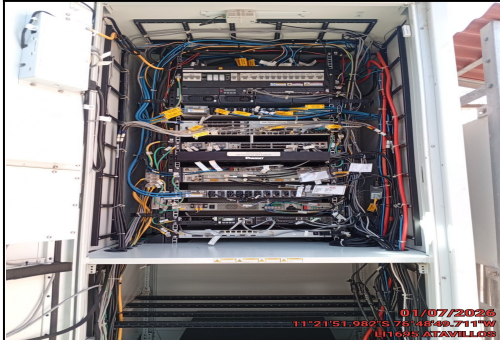
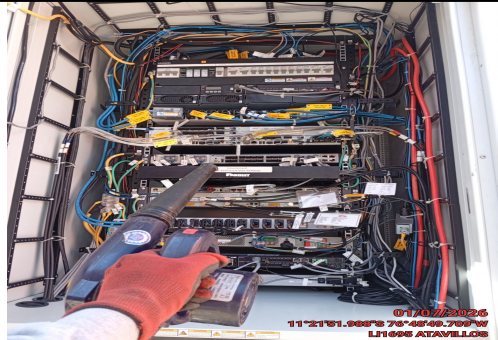
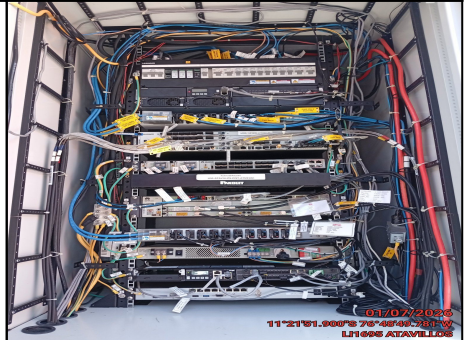
### EQUIPO BBU, ROUTER O MW: VERIFICAR ESTADO DE EQUIPOS, LED DE ALARMAS, LIMPIEZA TECNICA Y SOPLETADO

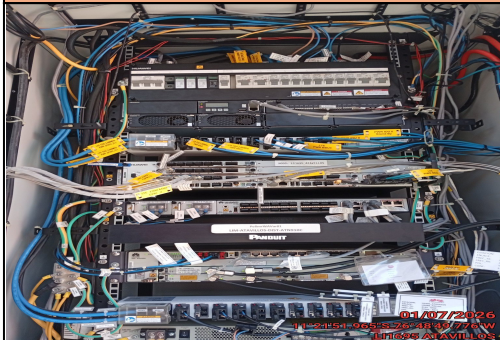
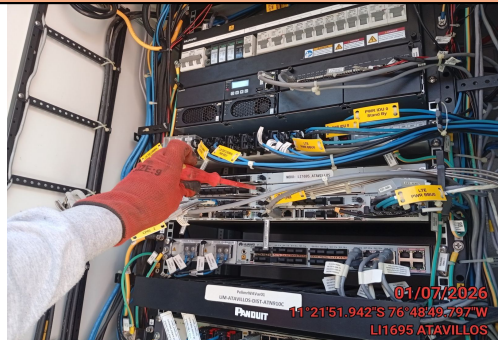
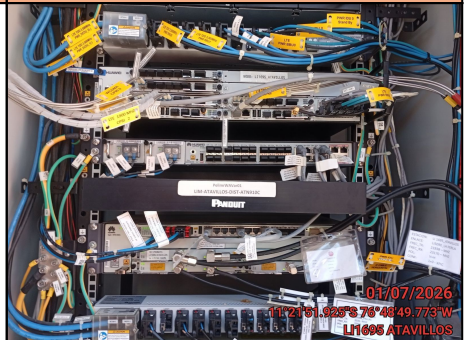
### AJUSTE DE ELEMENTOS Y CONEXIONES

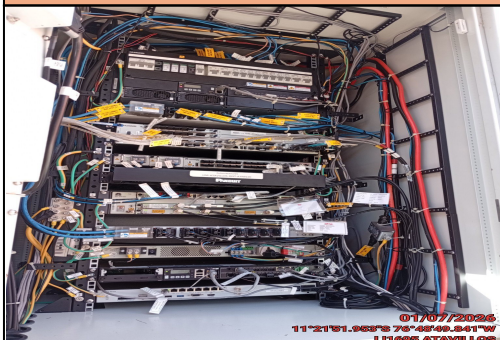
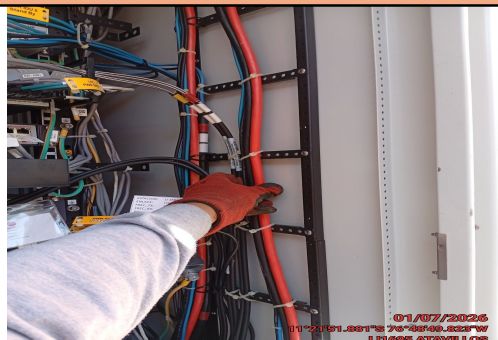
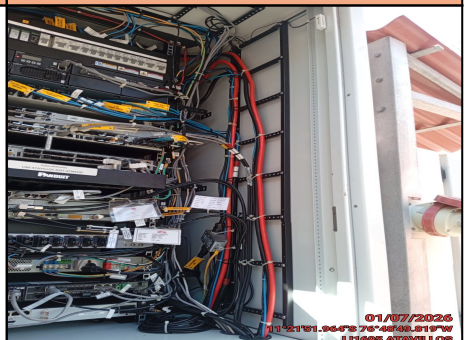
### CABLES: LIMPIEZA TECNICA Y ORDENAMIENTO DE CABLES

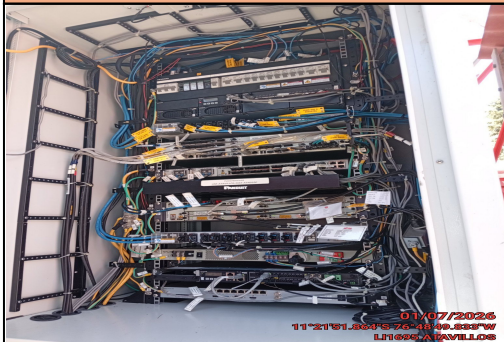
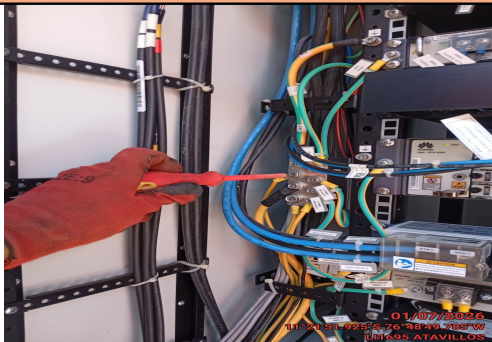
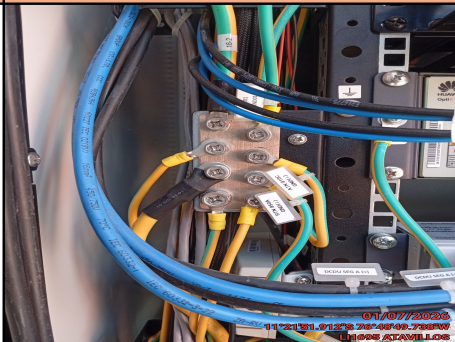
VERIFICACION Y AJUSTE DE ATERRAMIENTO

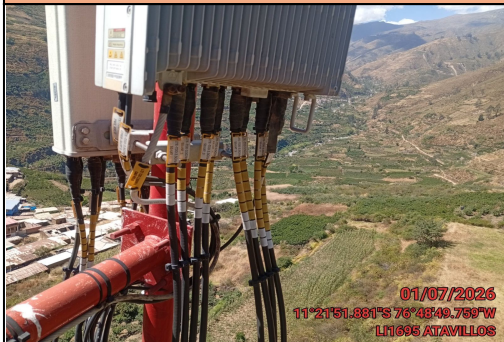
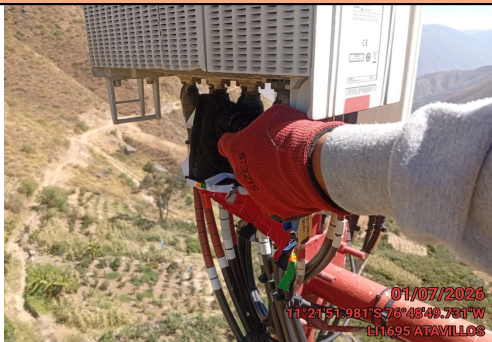
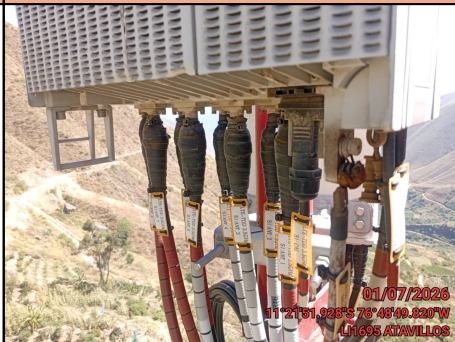
VERIFICAR ESTADO DE CONECTORES Y CABLES RRU

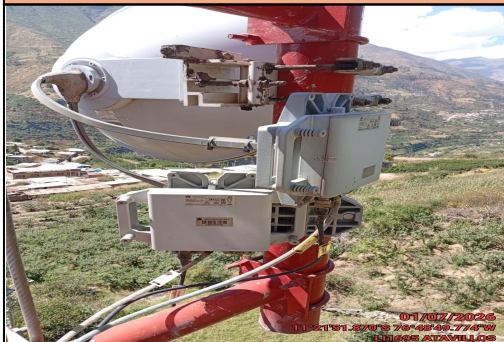
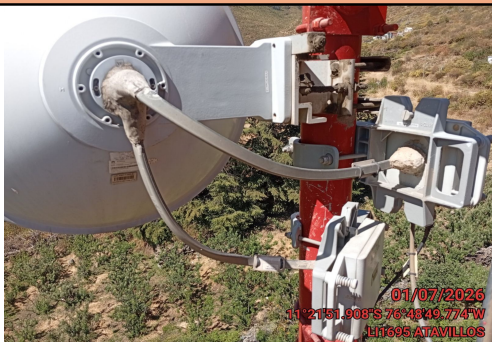
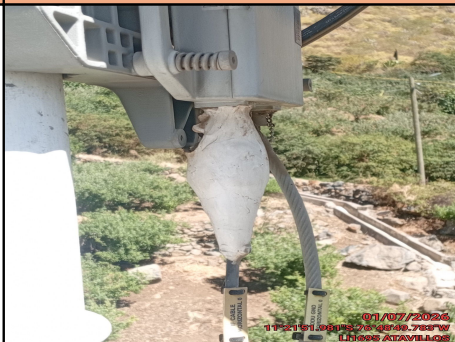
VERIFICAR ESTADO DE CONECTORES Y CABLES ODU

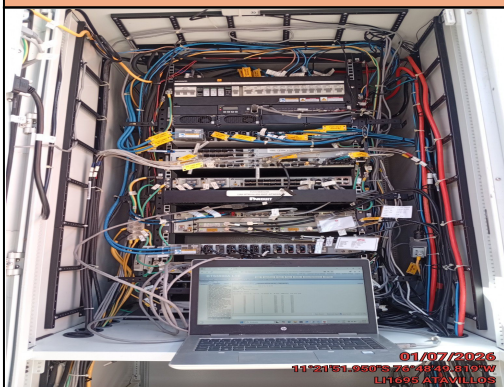
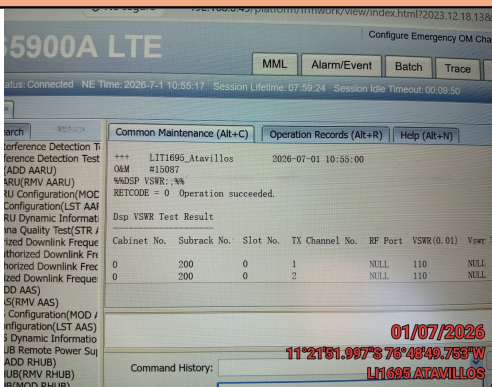
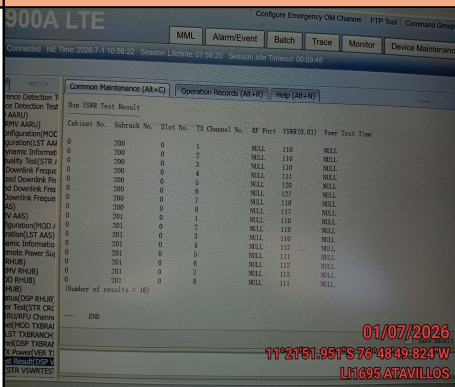
MEDIR EL VSWR MEDIANTE SOFTWARE
