## REPORTE FOTOGRÁFICO - Observaciones Internas

Nombre de la Estacion: AYAUCA  
Nombre de Localidad: ALLAUCA  
Fecha: 01/07/2026 - 01/07/2026  
Direccion: AYAUCA  
ID site: LI5590  
CRQ: CRQ000000092378

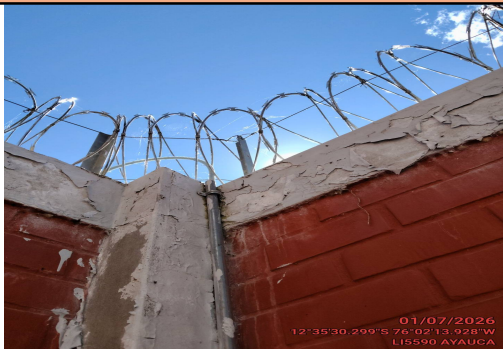
#### FOTO 1

### PAREDES Y COLUMNAS CON PROBLEMAS DE PINTURA

### MEDIA
