## REPORTE FOTOGRÁFICO - Sistema de Puesta a Tierra

**Nombre de la Estacion:** MIRAFLORES  
**Nombre de Localidad:** MIRAFLORES  
**Fecha:** 01/07/2026 - 01/07/2026  
**Dirección:** CENTRO POBLADO MIRAFLORES  
**ID site:** LI5634  
**CRQ:** CRQ000000092422

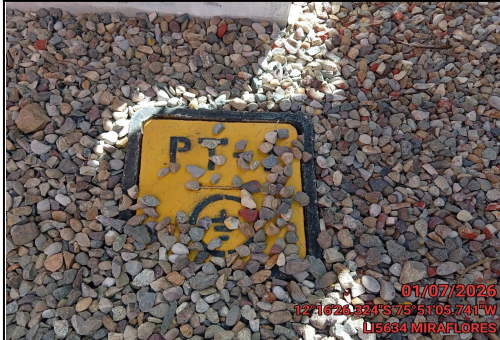
#### ANTES

### INSPECCIÓN VISUAL

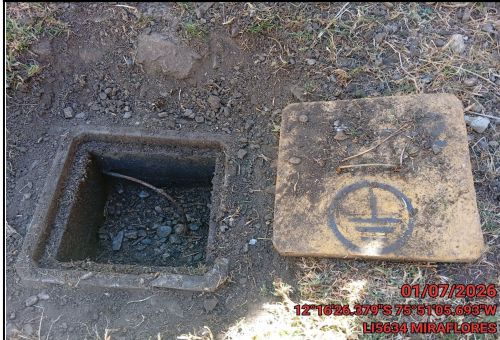
#### ANTES

### LIMPIEZA TÉCNICA DE COMPONENTES

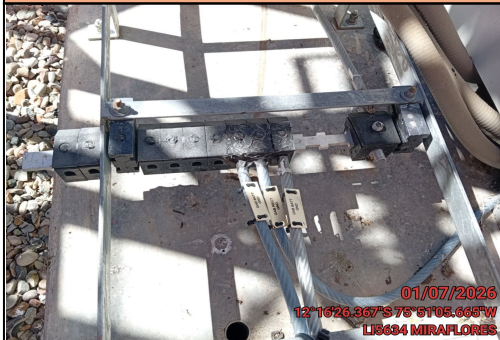
#### ANTES

### AJUSTE DE CONEXIONADO Y ACTUALIZACION DE SEÑALIZADO
