## REPORTE FOTOGRÁFICO - Sistema de Energia LBT

Nombre de la Estacion: LUPO  
Nombre de Localidad: HUAROCHIRI  
Fecha: 01/07/2026 - 01/07/2026  
Direccion: CP LUPO  
ID site: LI5178  
CRQ: CRQ000000092141

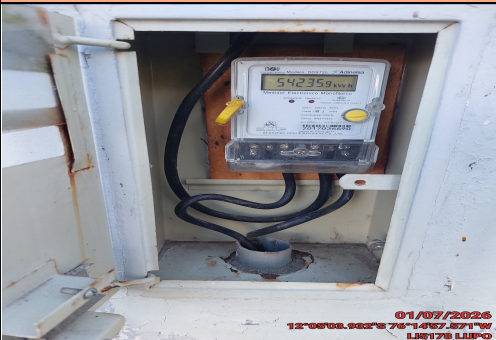
#### ANTES

### LIMPIEZA Y MEDICION DE AISLAMIENTO DE CONDUCTOR
