## REPORTE FOTOGRÁFICO - Sistema de Obras Civiles / Seguridad Exterior

Nombre de la Estacion: UTCAS  
Nombre de Localidad: CAJATAMBO  
Fecha: 01/07/2026 - 01/07/2026  
Direccion: CL S/N CP UTCAS  
ID site: LI4129  
CRQ: CRQ000000089840

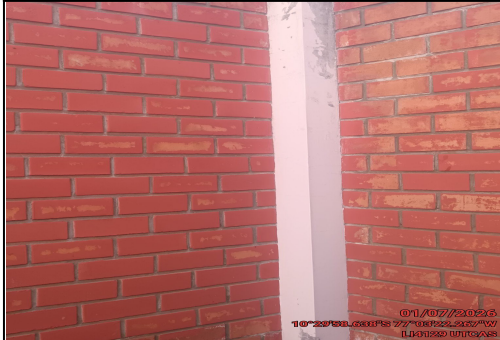
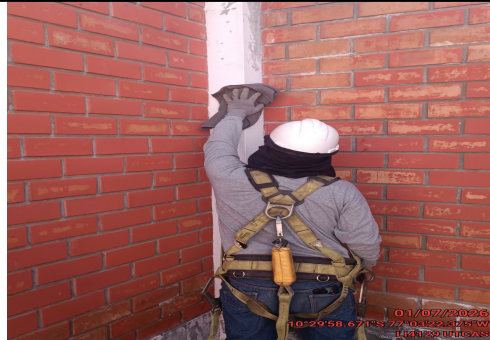
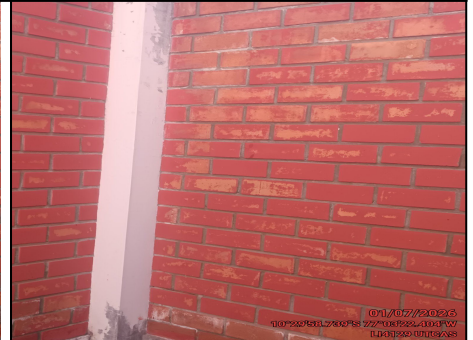
### REVISION DEL ESTADO DE COLUMNAS Y VIGAS

| CHECKLIST - OBRA CIVIL | | |
|---|---|---|
| Estructura | OK | Verificar el estado de la estructura en general |

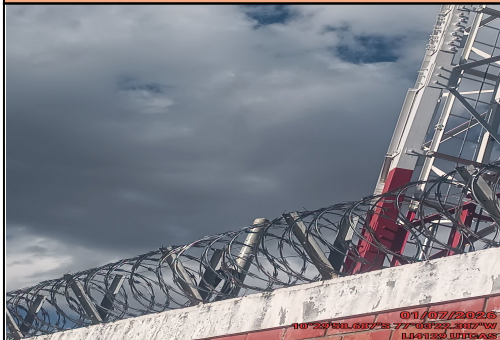
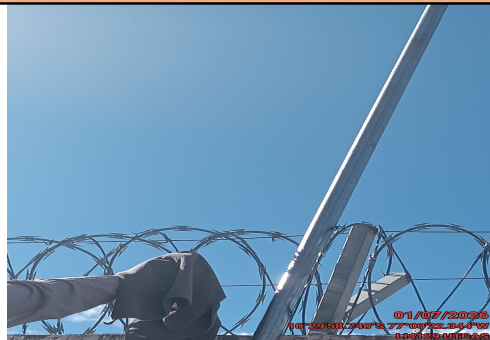
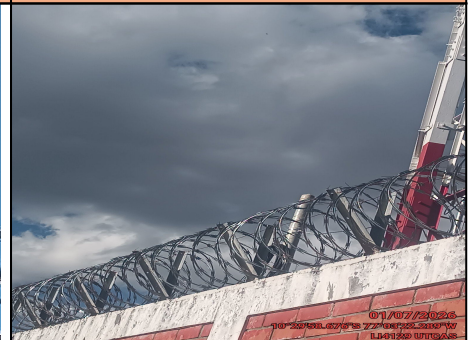
### REVISION DEL ESTADO DE LA CONCERTINA

| CHECKLIST - OBRA CIVIL | | |
|---|---|---|
| Concertina | OK | Verificar el estado de la concertina |
