## REPORTE FOTOGRÁFICO - Sistema de Seguridad Física Interior

Nombre de la Estación: LUPO  
Nombre de Localidad: HUAROCHIRI  
Fecha: 02/07/2026 - 02/07/2026  
Dirección: CP LUPO  
ID site: LI5178  
CRQ: CRQ000000092141

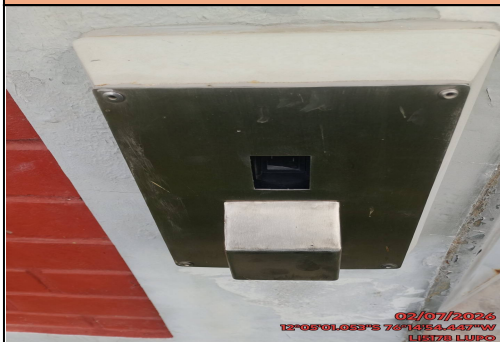
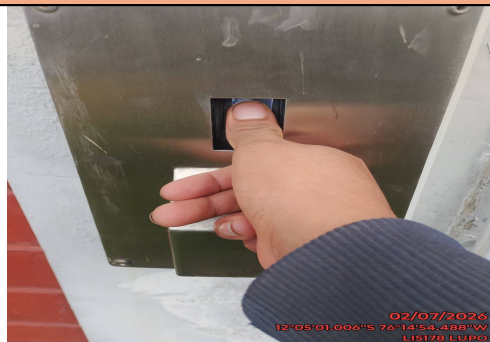
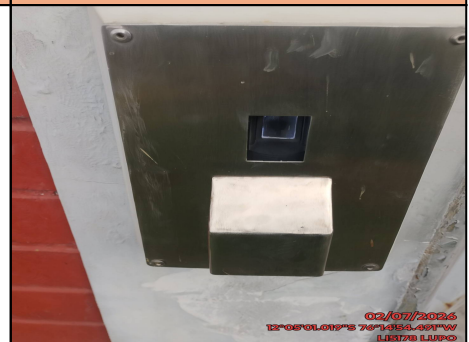
### REVISIÓN DEL BUEN FUNCIONAMIENTO DE LA LECTORA

| CHECKLIST - SISTEMA DE SEGURIDAD | | |
|---|---|---|
| Lector de Huella | OK | Verificar el buen funcionamiento de la lectora |

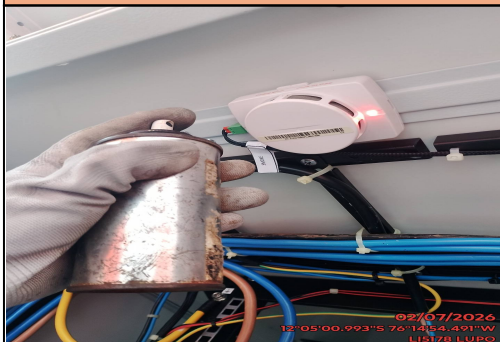
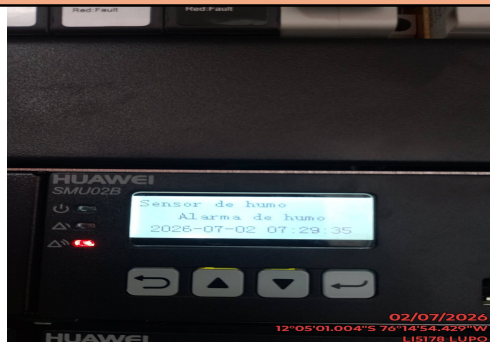
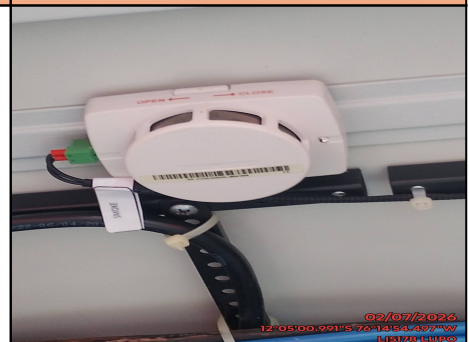
### REVISIÓN DEL FUNCIONAMIENTO DEL SENSOR DE HUMO

| CHECKLIST - SISTEMA DE SEGURIDAD | | |
|---|---|---|
| Sensor de Humo | OK | Revisión estado del sensor de Humo |

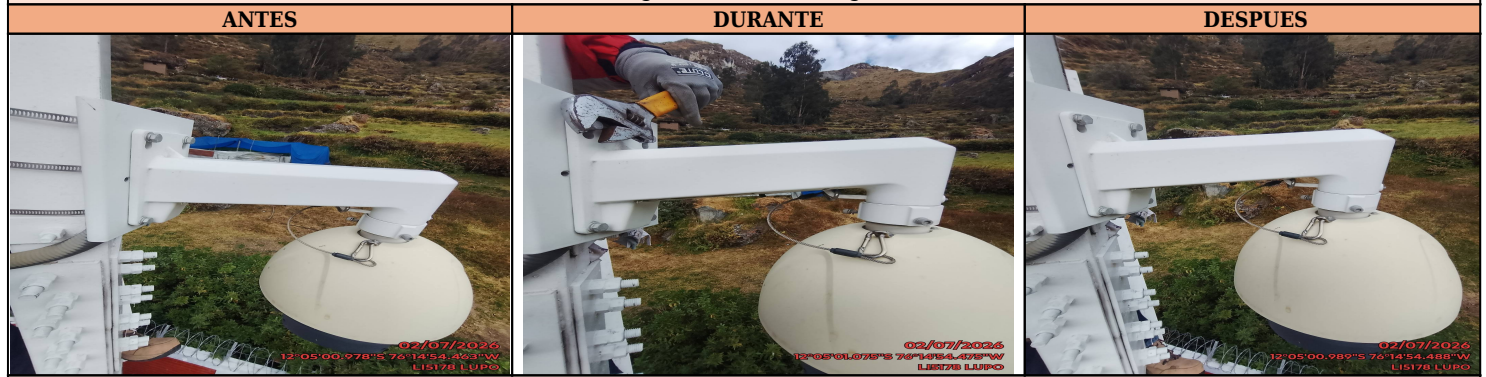
### REVISIÓN DE SUJECCIÓN Y ANCLAJES DE CÁMARA

| CHECKLIST - SISTEMA DE SEGURIDAD | | |
|---|---|---|
| Cámara | OK | Revisión de sujeción y anclajes de la Cámara |

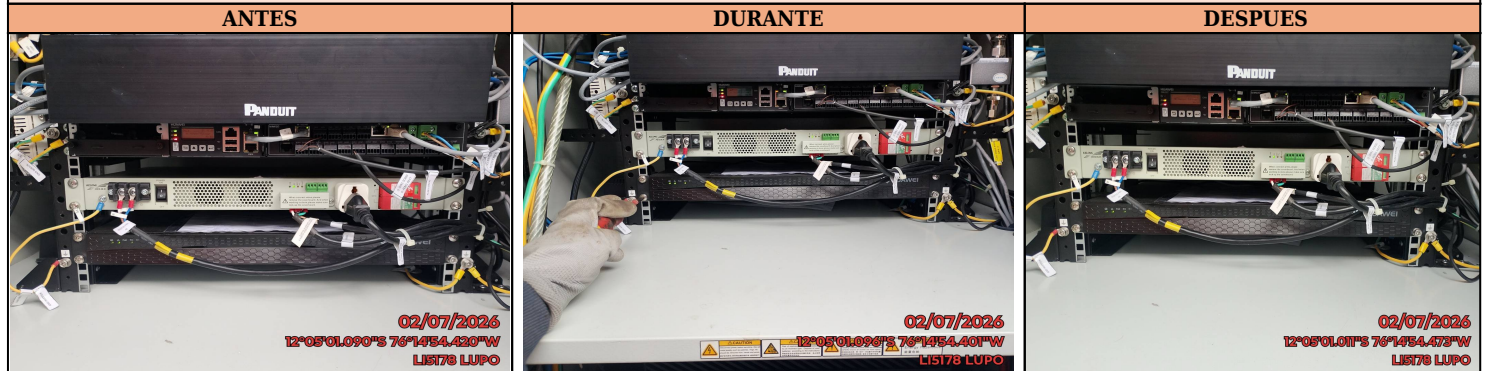
### REVISIÓN DEL EQUIPO DE GRABACIÓN (VCN510 - 8P)

| CHECKLIST - SISTEMA DE SEGURIDAD | | |
|---|---|---|
| Grabador de Video | OK | Verificar grabación local desde el NOC |
