## REPORTE FOTOGRÁFICO - Observaciones Internas

Nombre de la Estacion: LA PERLA  
Nombre de Localidad: SUMBILCA  
Fecha: 02/07/2026 - 02/07/2026  
Direccion: CP HUANTOPARAC  
ID site: LI5090  
CRQ: CRQ000000091977

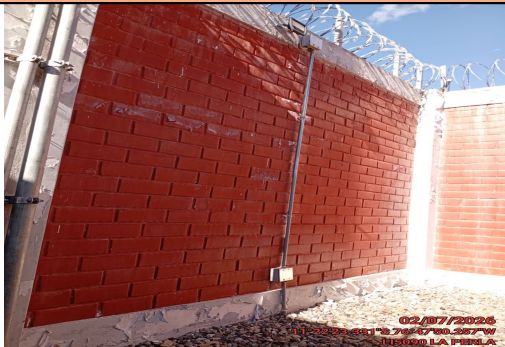
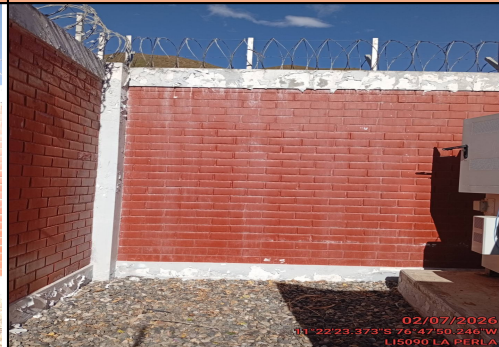
### PAREDES Y COLUMNAS CON FISURAS

### BAJA

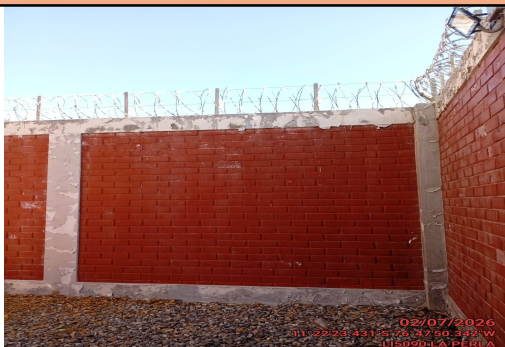
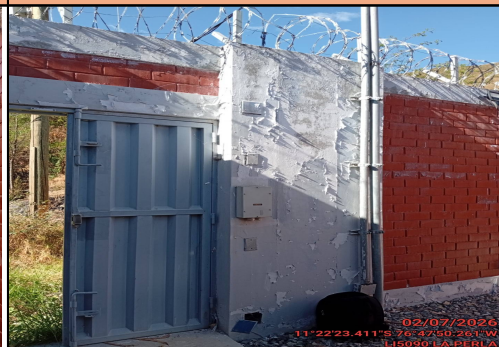
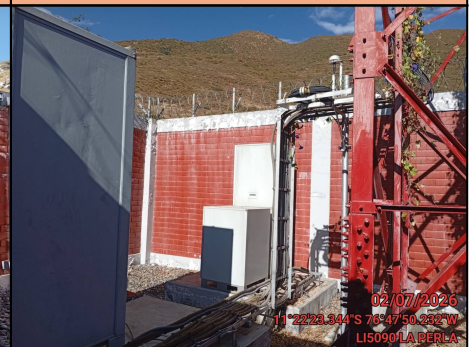
### PAREDES Y COLUMNAS CON PROBLEMAS DE PINTURA

### MEDIA

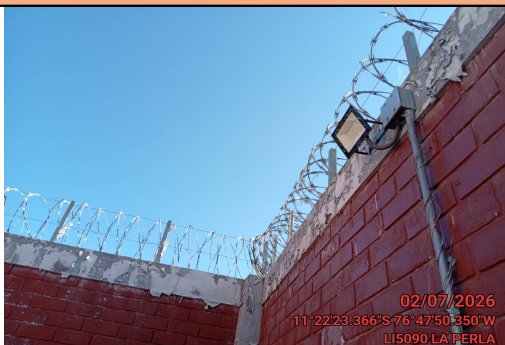
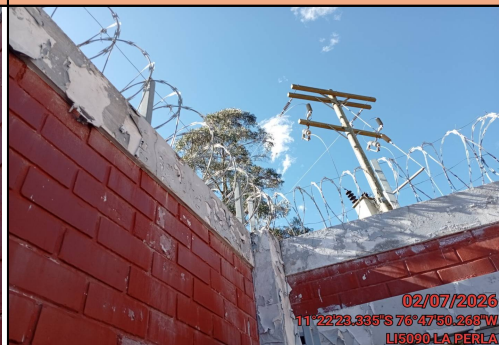
### CORCETINA OXIDADA

### BAJA

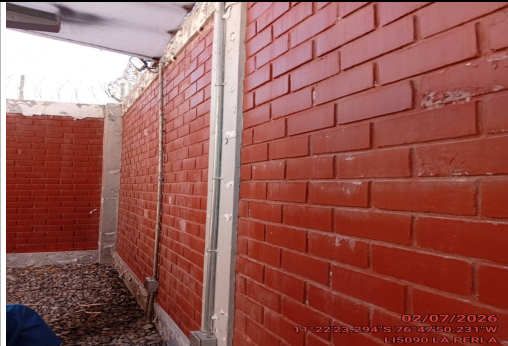
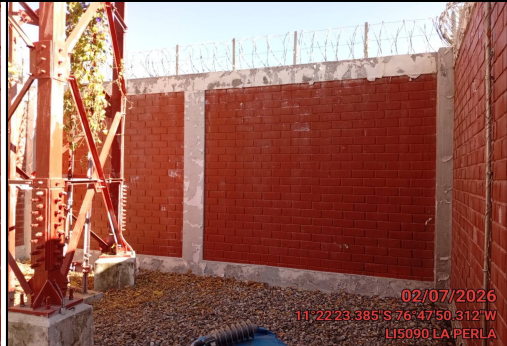
| CONCRETO DESPRENDIDO | | CRITICIDAD | BAJA | |

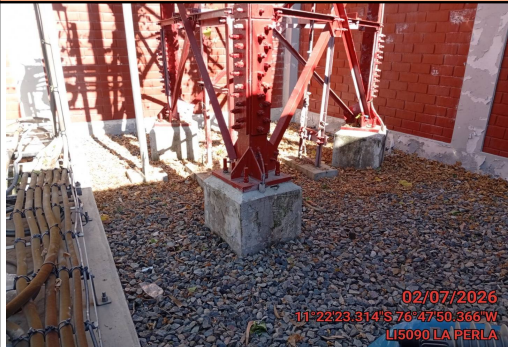
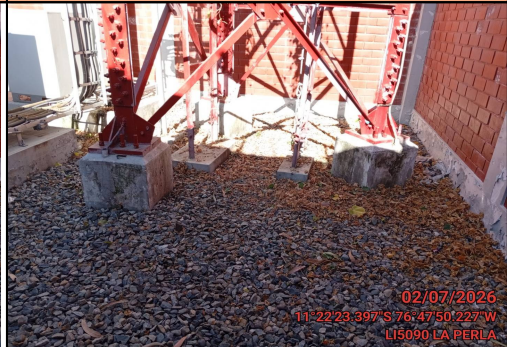
| CONCRETO DESPRENDIDO | | CRITICIDAD | BAJA | |
|---|--|---|---|---|
| BASES DE TORRES CON FISURAS | | CRITICIDAD | BAJA | |

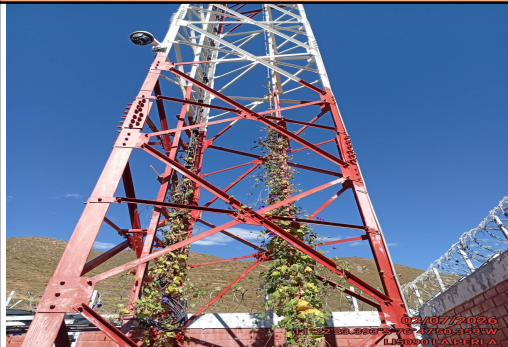
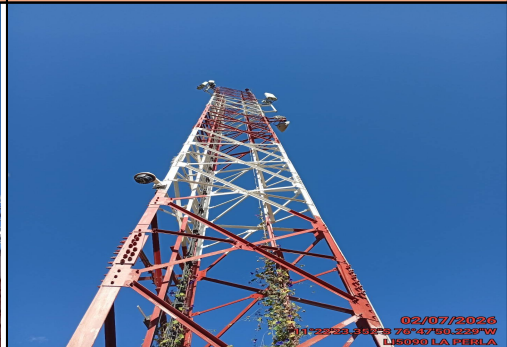
| CONCRETO DESPRENDIDO | | CRITICIDAD | BAJA | |
|---|--|---|---|---|
| TORRE OXIDADA | | CRITICIDAD | BAJA | |
