## REPORTE FOTOGRÁFICO - Observaciones Internas

**Nombre de la Estacion:** LUPO  
**Nombre de Localidad:** HUAROCHIRI  
**Fecha:** 02/07/2026 - 02/07/2026  
**Dirección:** CP LUPO  
**ID site:** LI5178  
**CRQ:** CRQ000000092141

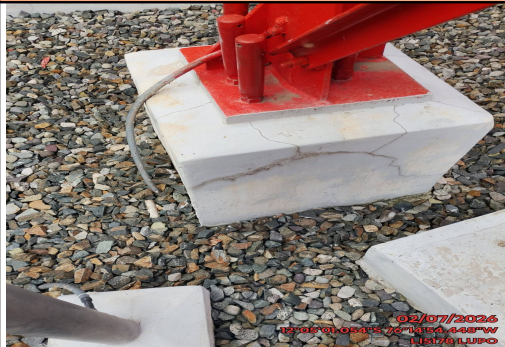
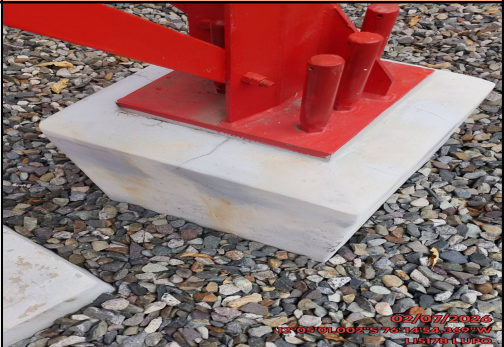
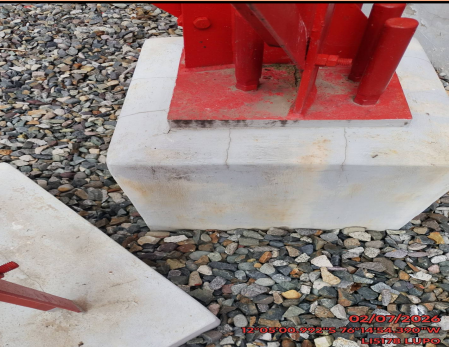
| FOTO 1 | FOTO 2 | | FOTO 3 |

| BASES DE TORRES CON FISURAS | | CRITICIDAD | MEDIA |
